# Общество с ограниченной ответственностью «Велдинг-НДТ»

## Заключение № 05/11-З от «05» ноября 2023 г. по ультразвуковому контролю сварных соединений

| Наименование объекта контроля: | Сварные соединения трубопроводов тепловой сети. Переустройство трубопровода. |
| Шифр проекта: | 131-23-ТС2 |

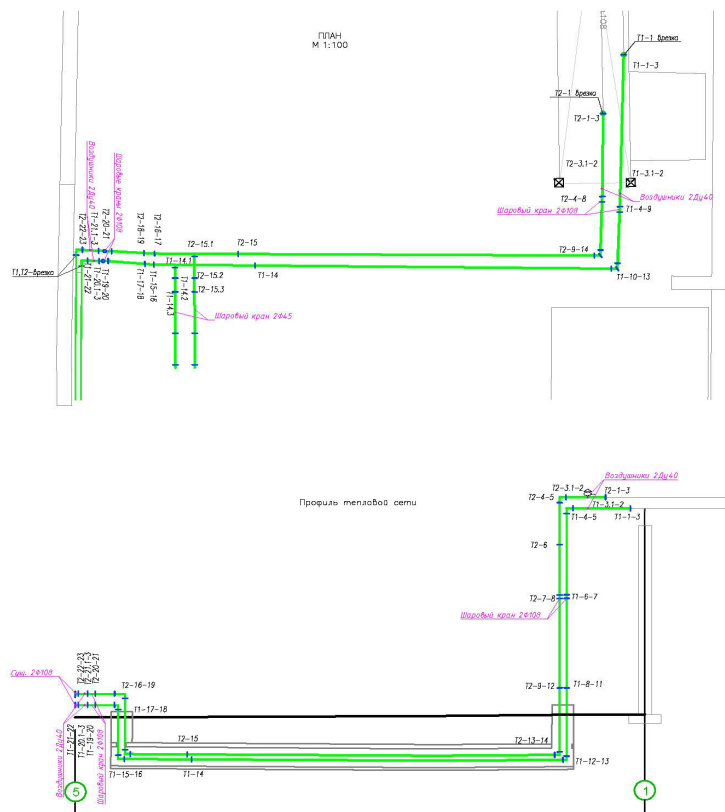
Схема сварных соединений, подвергнутых ультразвуковому контролю:

**Заключение:** По результатам ультразвукового контроля сварные соединения №№ Т1-1 - Т1-22; Т2-1 - Т2-23; Т1-3.1-3.2; Т1-14.1-14.3; Т1- 20.1-20.3; Т2-3.1-3.2; Т2-15.1-15.3; Т2- 21.1-21.3 соответствуют требованиям СНиП 3.05.03-85 и признаны годными.
