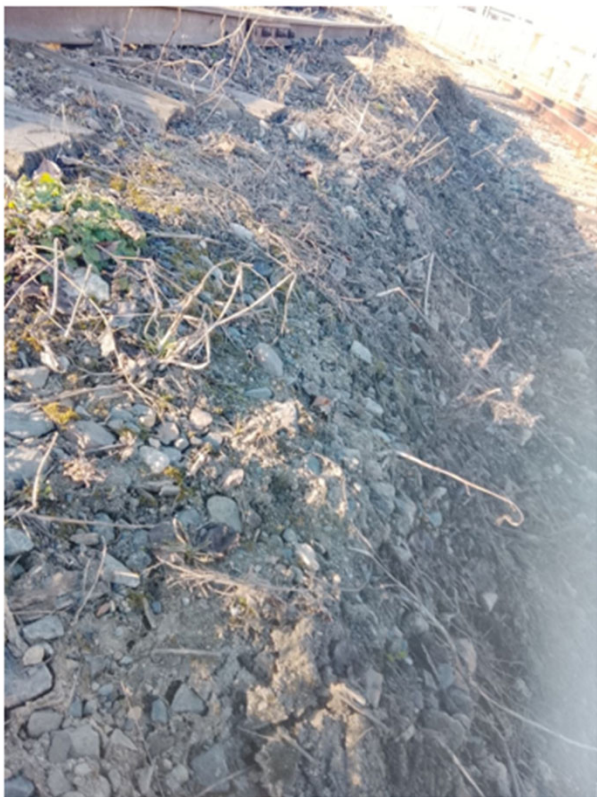
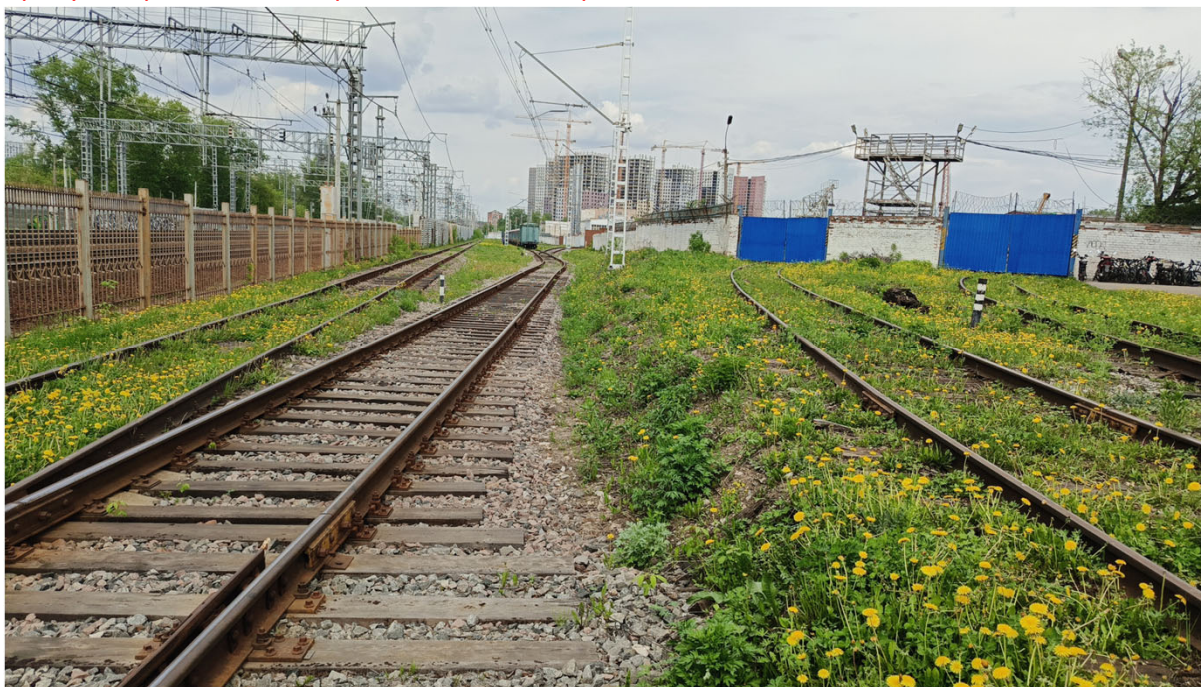
1.Путь №17: Оплыв откоса (не укреплен) в кривом участке по упорной стороне.

Указанные работы выполнялись без изменения существующих высотных отметок. Соответственно, откос высотой ориентировочно 0,5 м существовал до начала выполнения работ ООО «КикГЕОСТРОЙ».

Работы по укреплению откоса указанного участка рабочей документацией и договором не предусматривались и в проектные объемы работ ООО «КикГЕОСТРОЙ» не входили.

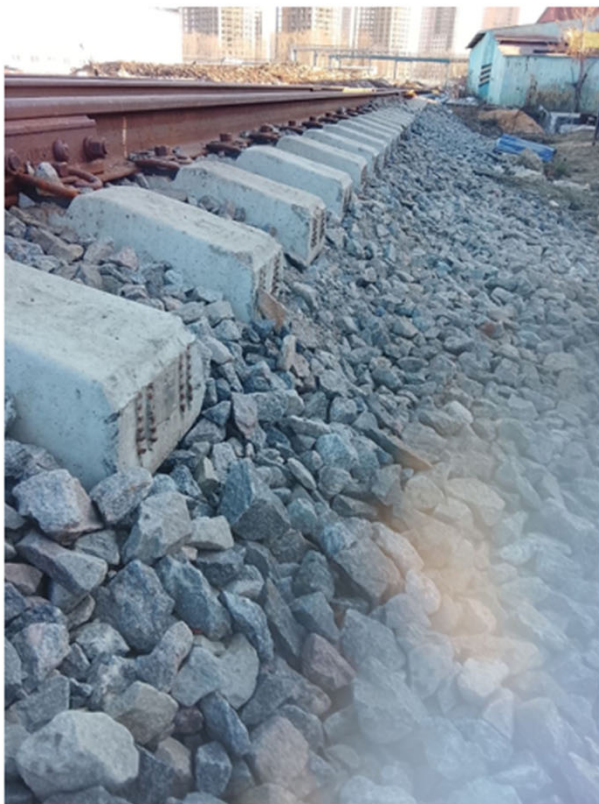
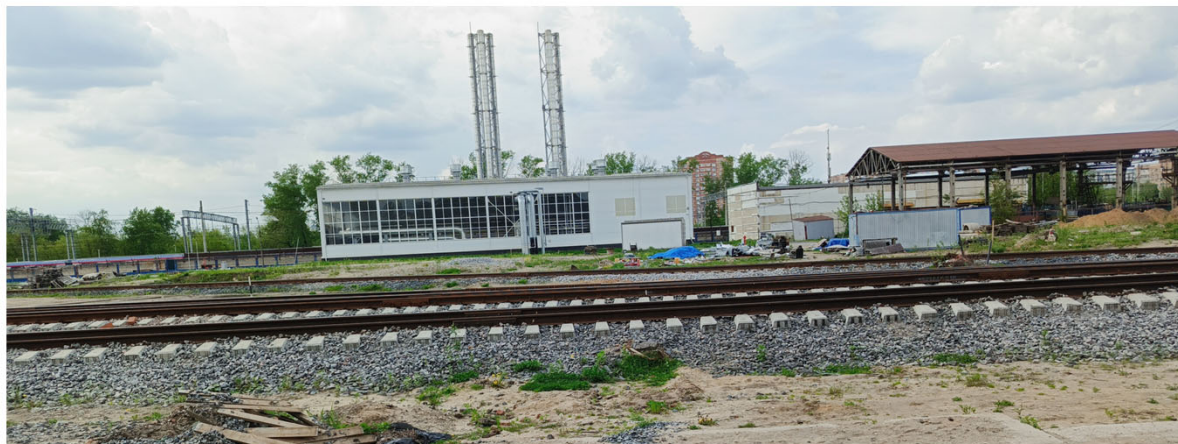
**2.Путь №32 (тупиковый): Осыпание откоса и отсутствие плечевого балласта на 30 концах шпал.**

**Ж/д путь № 32 / фактически тупиковый путь № 36**

По замечанию, указанному в материалах обследования как ж/д путь № 32, фактически рассматриваемый участок относится к ж/д пути № 36, являющемуся тупиковым.

Вдоль указанного участка отсутствуют элементы благоустройства и конструктивные упоры, препятствующие осыпанию щебеночного балласта, в том числе бордюрный камень, лотки и иные аналогичные элементы.

С учетом расположения пути на отметке более 1 м относительно прилегающей территории в процессе эксплуатации происходит разрушение балластной призмы.

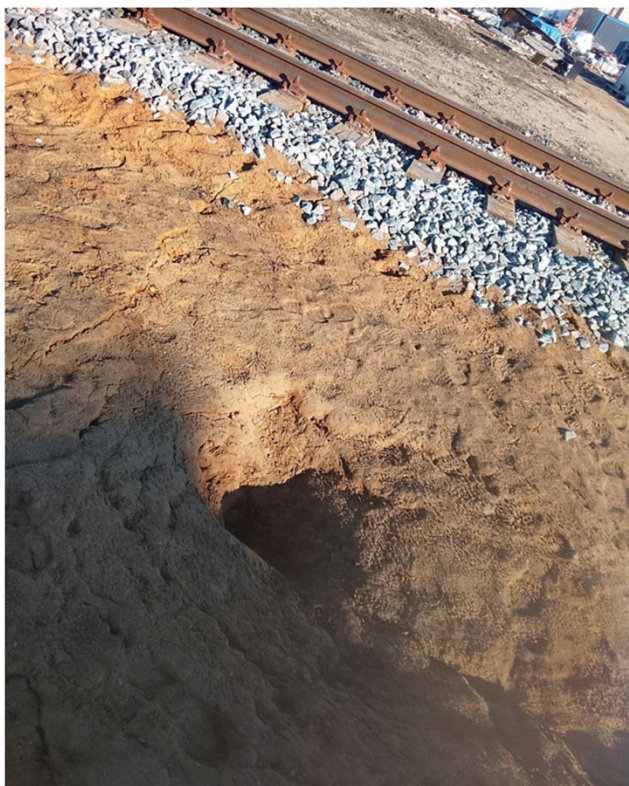
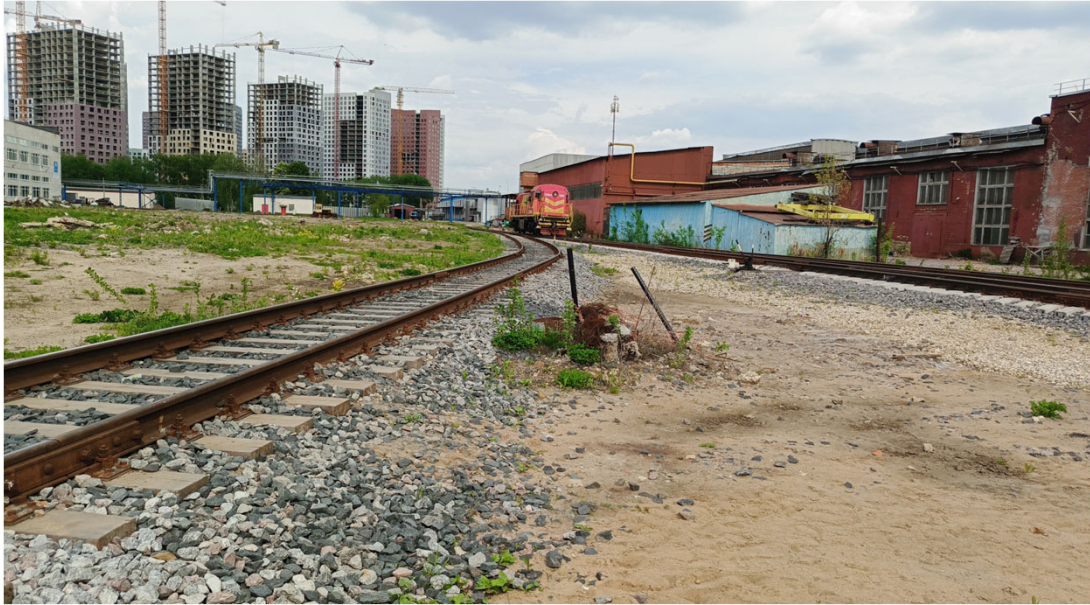
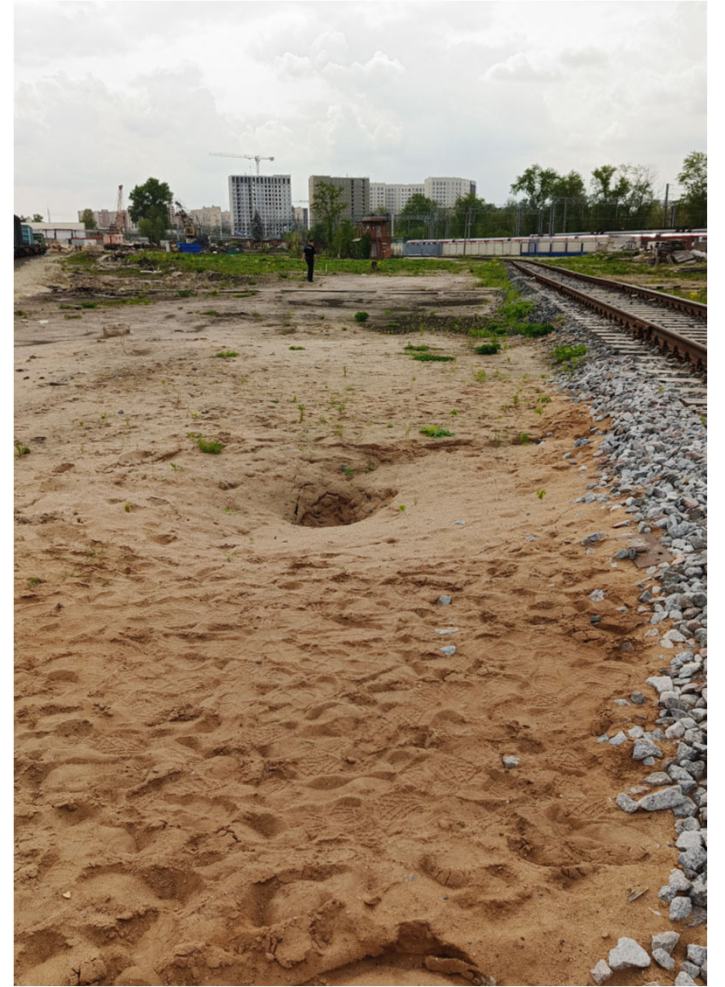
**3. Путь №30 (ветка в депо):** Провал грунта вблизи ж.д. полотна, в следствие чего происходит просадка на данном участке. Многочисленные просадки на всем протяжении пути, необходима выправка.

Утвержденной рабочей документацией не предусматривались замещение техногенного грунта, а также демонтаж скрытых инженерных сетей и сооружений, не отраженных на геоподоснове.

В ходе работ по ликвидации провала грунта весной 2024 г. был локально выполнен демонтаж остатков части емкости с технической солью, которая не была отображена на геоподоснове.

Также, по данным инженерных изысканий, в оси построенного пути расположены иные подземные сооружения, которые ранее не были демонтированы надлежащим образом и были скрыты под слоем грунта. Разрушение таких сооружений в грунте может приводить к образованию провалов и просадок.

На участке ж/д пути № 30 от СП № 46 до ГП № 44 зафиксированы просадки. Выправка пути будет выполнена ООО «КикГЕОСТРОЙ» в рамках гарантийного периода в срок до 01.09.2026 г.

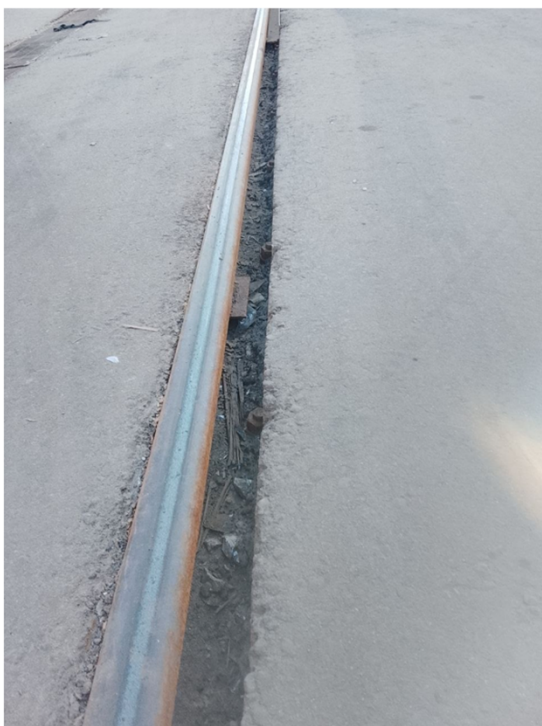
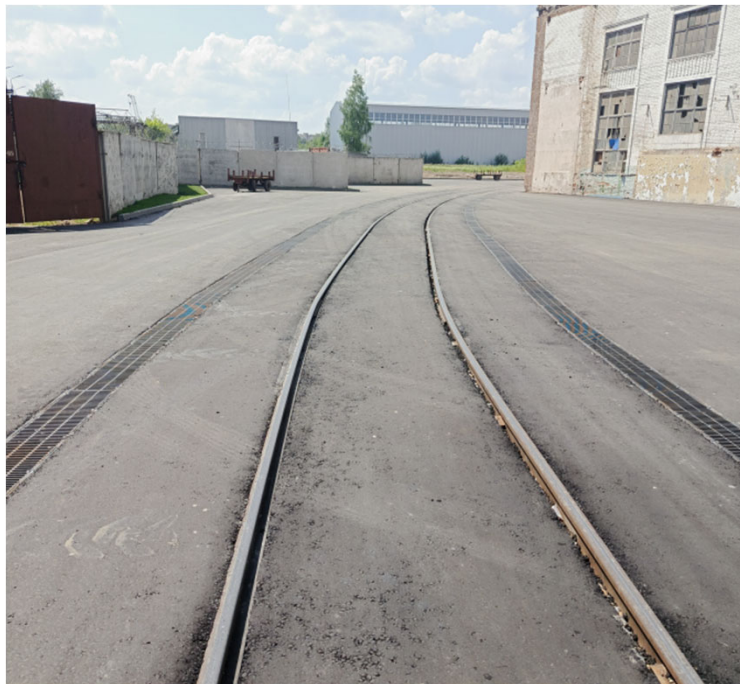
**4.Путь №31(ветка на ПСИ): некачественное закрепление  
металлического желоба на всем протяжении, которое приводит к  
его деформации и необходимости демонтажа.**

Монтаж закладных деталей МС был выполнен в соответствии с проектной документацией, предусматривающей шаг крепления закладных деталей.

По предоставленным фотоматериалам установлено, что часть закладных деталей имеет механические повреждения, характерные для воздействия грузовой техники при выполнении маневровых работ на путях.

В результате указанного воздействия часть закладных деталей отсутствует, а часть деформирована и утратила проектную геометрию, что отражено в замечаниях.

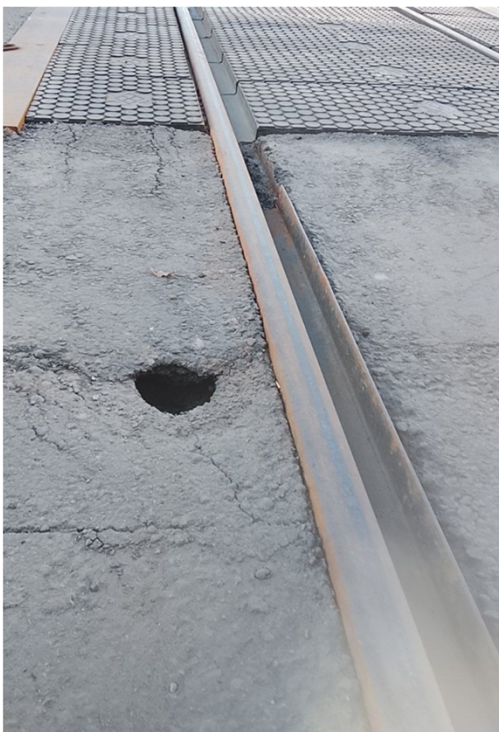
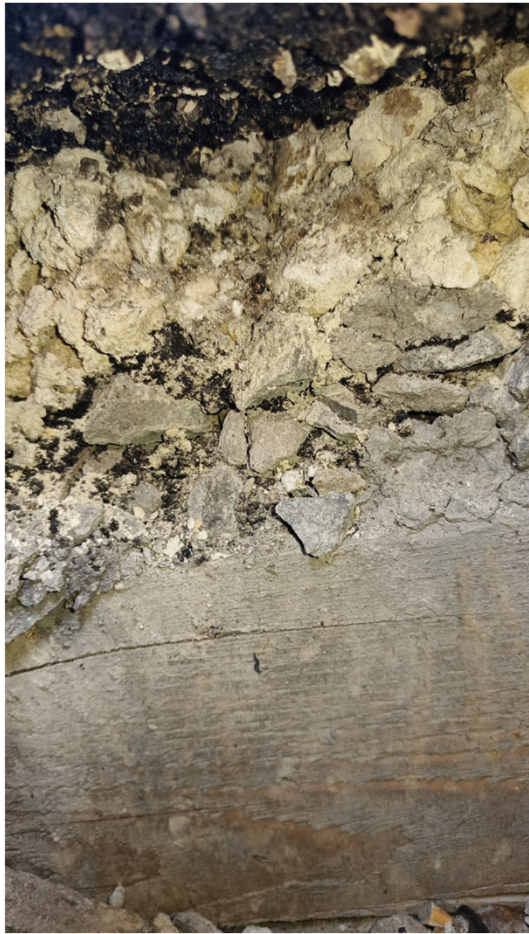
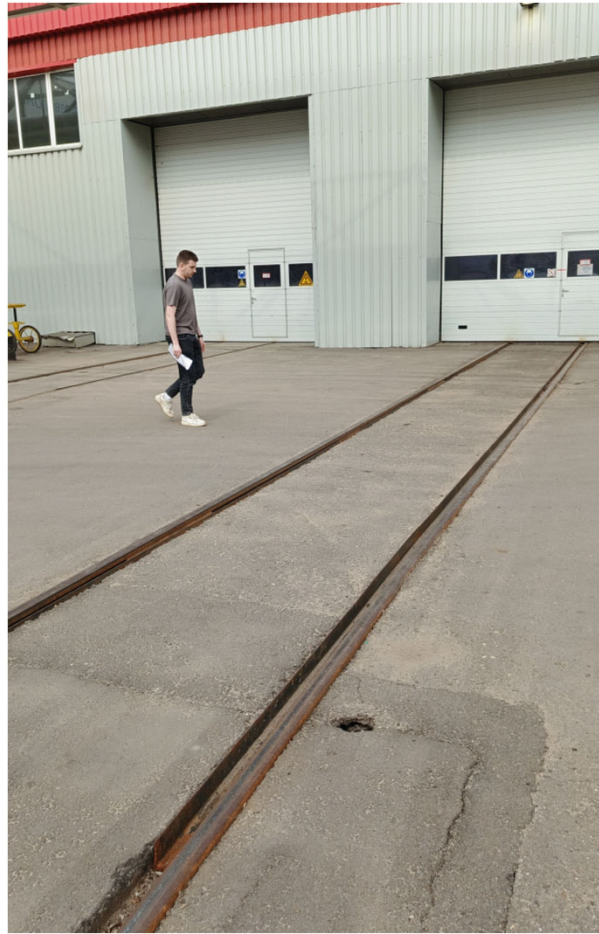
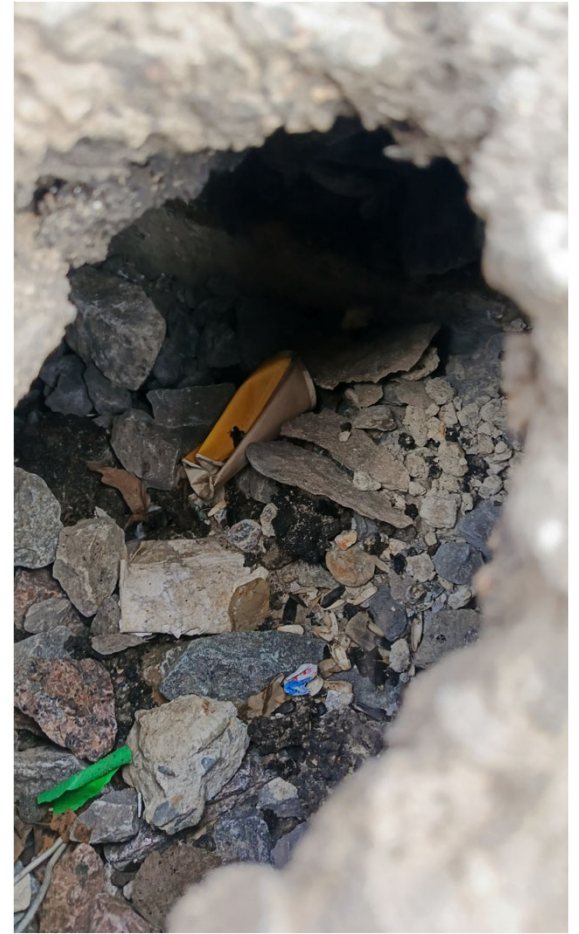
**5. Путь №37(въезд в КИО): размыв балласта под асфальтовым покрытием**

Фактически рассматриваемый участок относится к ж/д пути № 35.

В асфальтобетонном покрытии выявлено отверстие диаметром ориентировочно 100 мм. При осмотре установлен размыв балластного слоя под асфальтобетонным покрытием.

Причины появления отверстия в асфальтобетонном покрытии и последующего размыва подстилающих слоев необходимо определить комиссионно с участием представителей АО «Метровагонмаш», Технического заказчика и подрядных организаций.

Комиссионное обследование необходимо для определения характера дефекта, причин его возникновения, а также способа устранения причин и последствий.

Предварительная дата комиссионного осмотра — 08.07.2026 г.
