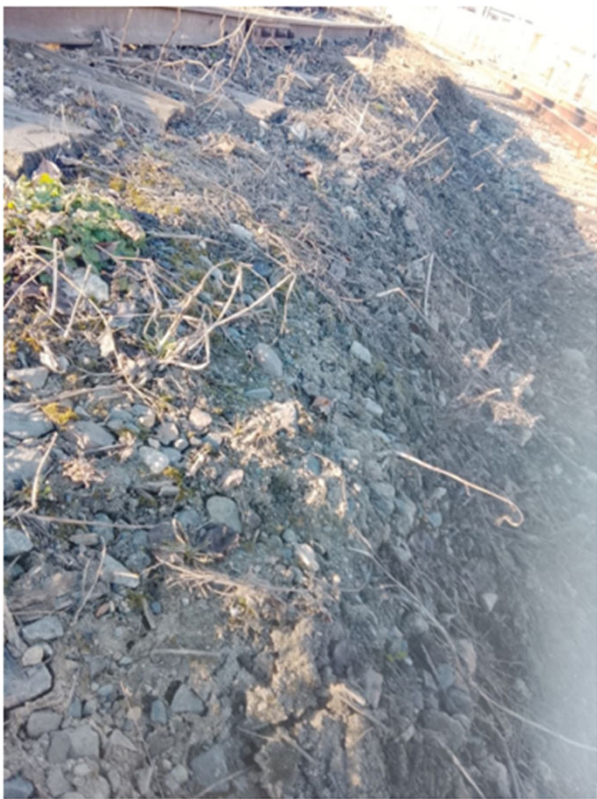
**1. Путь №17: Оплыв откоса (не укреплен) в кривом участке по упорной стороне.**

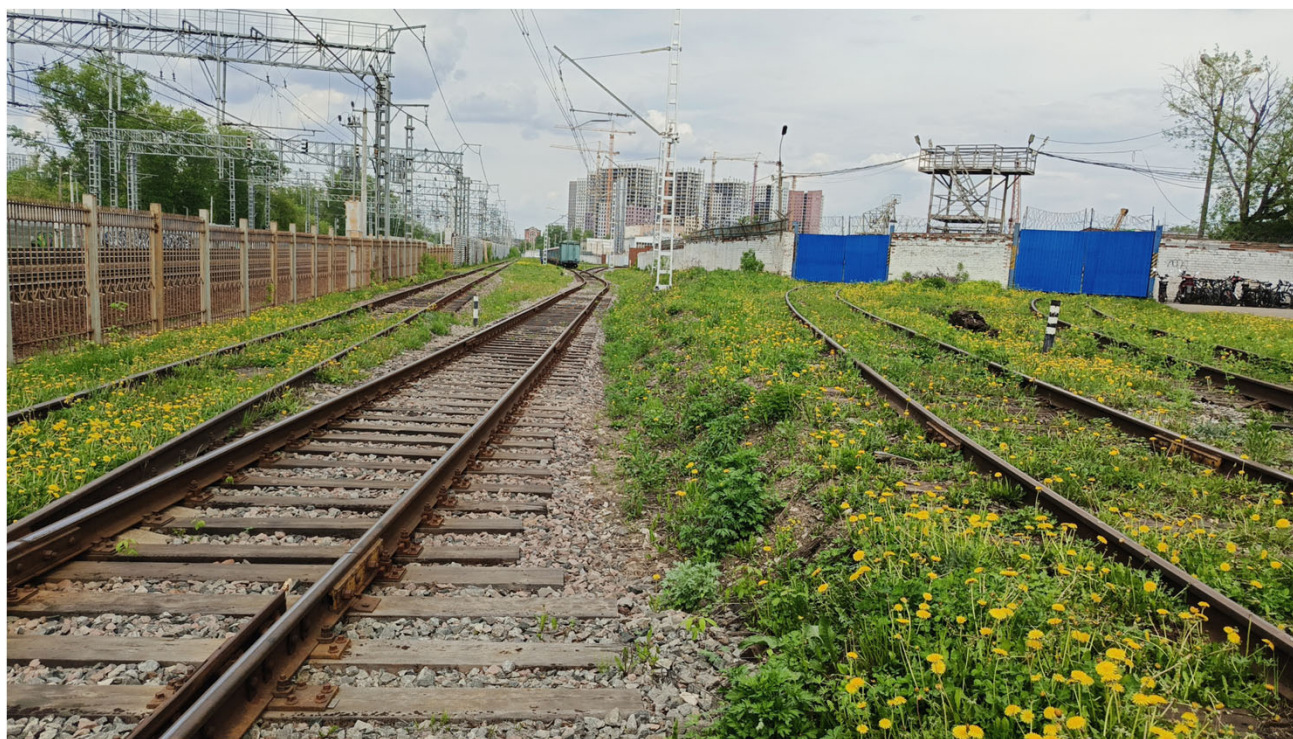
Обкаточные пути. На пути №2 производились работы по переносу стрелочного перевода СП№8 в новое проектное положение с переименованием в СП№40, а также перекладка части ж/д пути №1. Данные работы выполнялись без изменения существующих высотных отметок, соответственно откос высотой 0,5 м. был ранее. В проектные объёмы укрепление откоса пути №18 не входило, договором указанные работы не предусматривались.

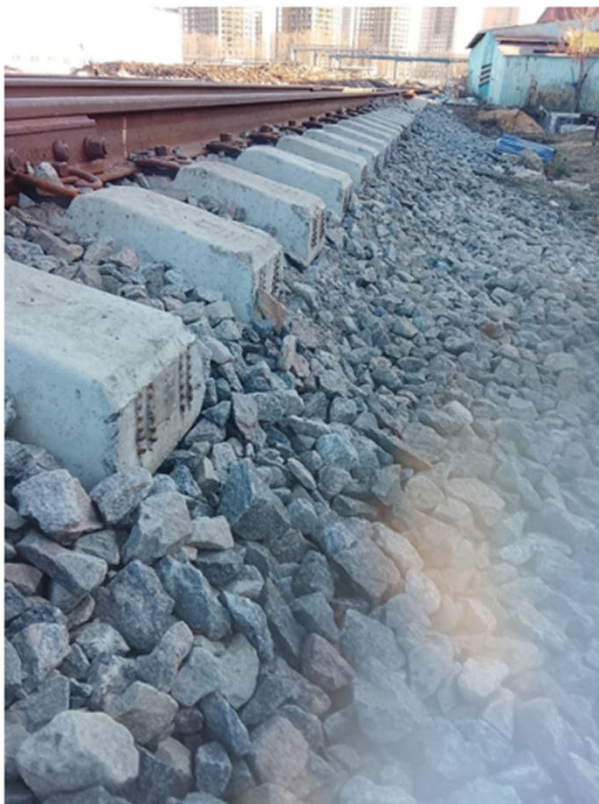
**2.Путь №32 (тупиковый):** Осыпание откоса и отсутствие плечевого балласта на 30 концах шпал.

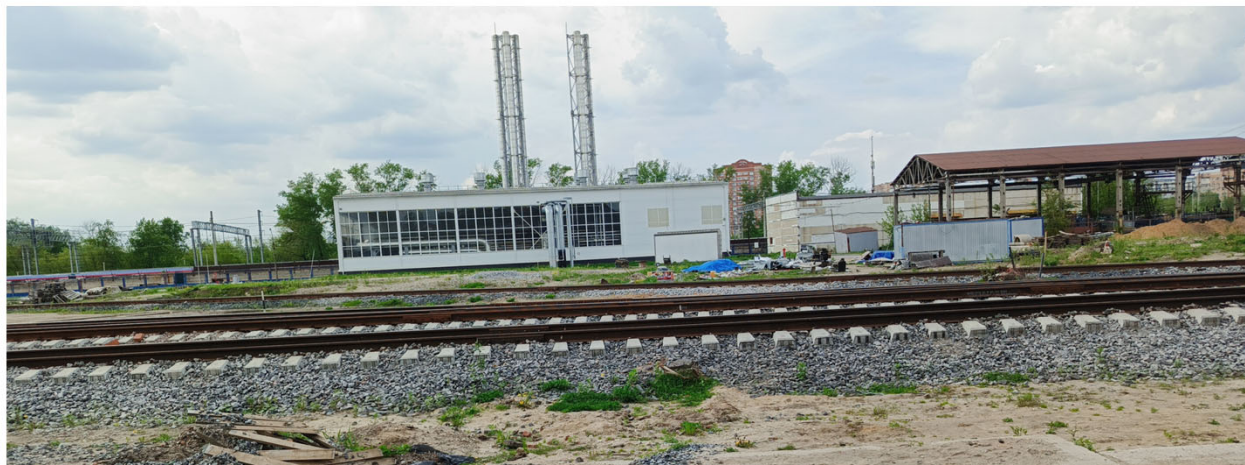
Это ж/д путь №36 (тупиковый).

Вдоль указанного места тупикового пути отсутствует какие-либо элементы благоустройства (бордюры, лотки и пр.), как естественные упоры для щебеночного балласта путей. В связи с отметкой пути выше 1 м. происходит разрушение призмы в процессе эксплуатации путей.

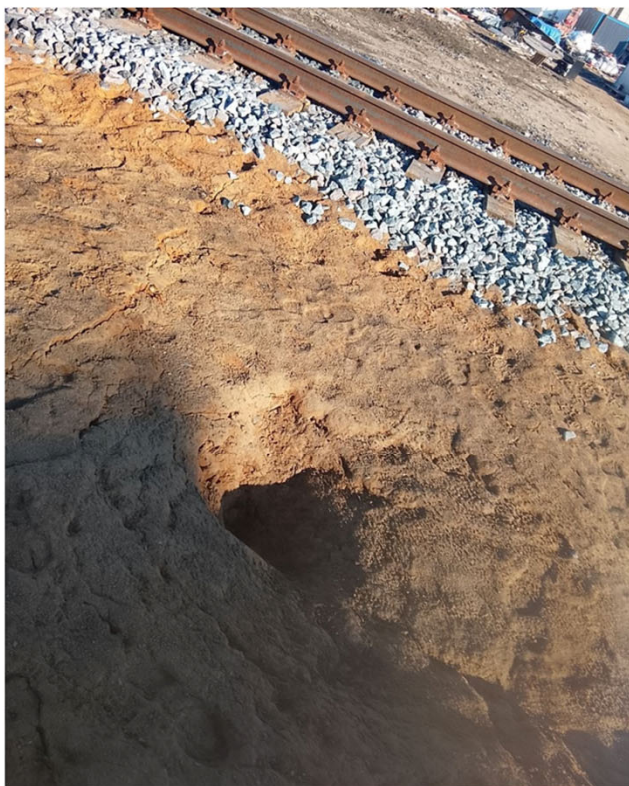
**3. Путь №30 (ветка в депо):** Провал грунта вблизи ж.д. полотна, в следствие чего происходит просадка на данном участке. Многочисленные просадки на всем протяжении пути, необходима выправка.

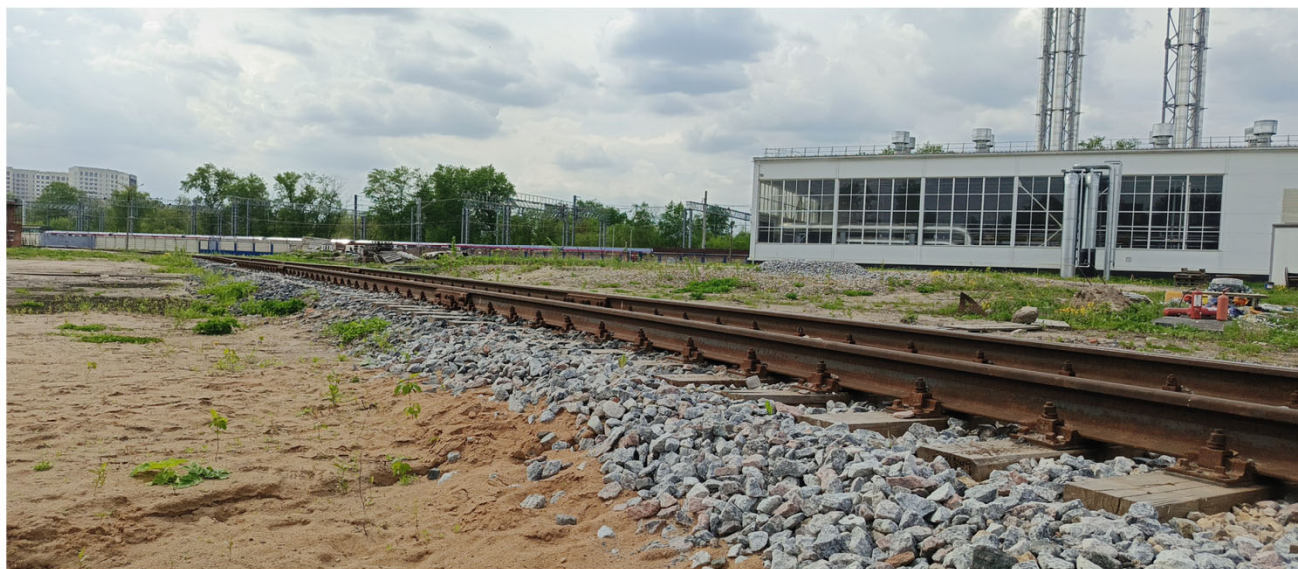
Работы по строительству пути №30 производились согласно утверждённой РД, которая не подразумевала собой замещение техногенного грунта и демонтаж (ликвидацию) скрытых инженерных сетей и сооружений.

В процессе ликвидации провала грунта весной 2024г., был локально выполнен демонтаж остатков части ёмкости с технической солью, не отображенной на геоподоснове. Так же, в оси построенного пути, согласно изысканий, находятся и другие подземные сооружения, которые не были демонтированы должным образом и просто скрыты под слоем грунта. Их разрушение в грунте, влечёт за собой провалы и просадки.

Многочисленные просадки имеются на участке пути №30 от СП46 до ГП№44, выправка пути будет выполнена в ближайший срок, в рамках срока гарантийного периода.

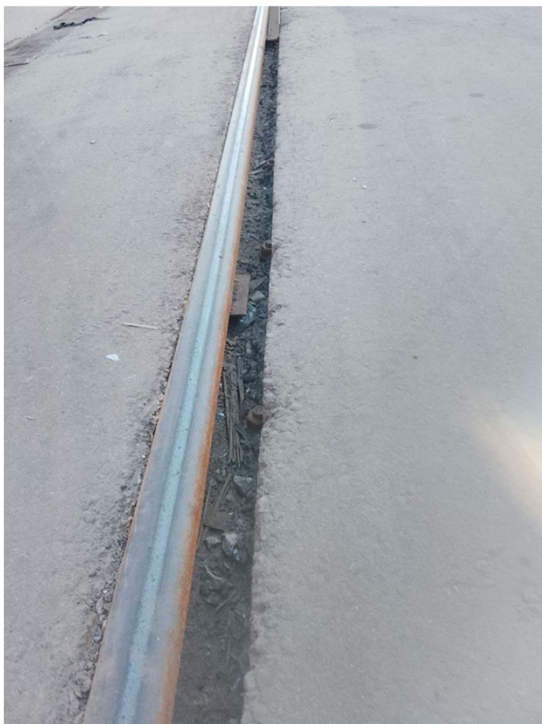
**4. Путь №31 (ветка на ПСИ): некачественное закрепление  
металлического желоба на всем протяжении, которое приводит к  
его деформации и необходимости демонтажа.**

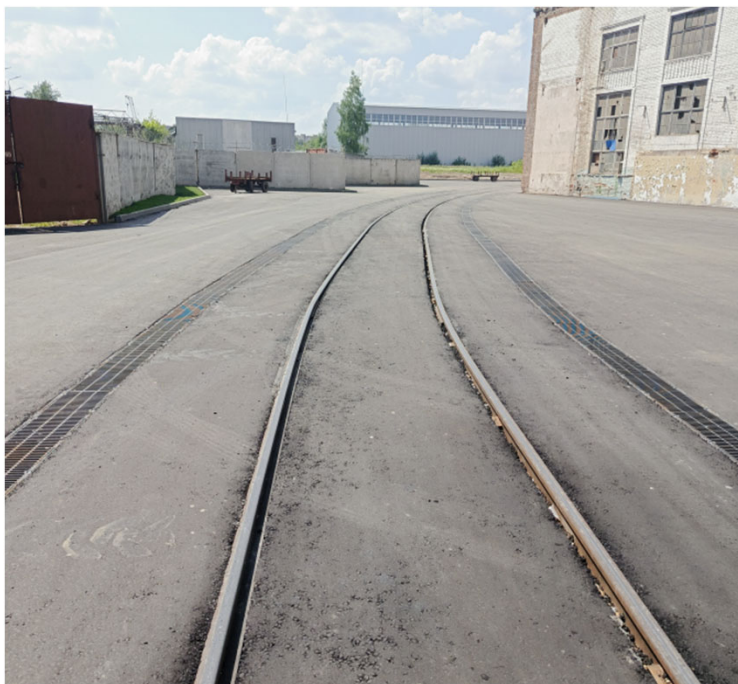
Монтаж закладных МС был выполнен согласно проекту, в котором указан шаг крепления закладных деталей. Согласно предоставленным фото видно, что закладные повреждены механическим способом, вследствие выполнения манёвров грузовой техники на путях. В связи с чем, ряд закладных полностью отсутствует, часть, вследствие повреждений, потеряли геометрические формы, описанные в замечаниях.

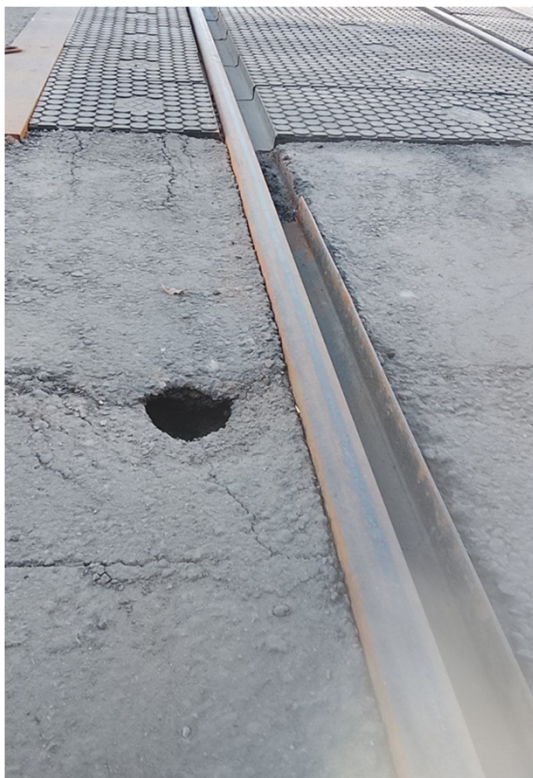
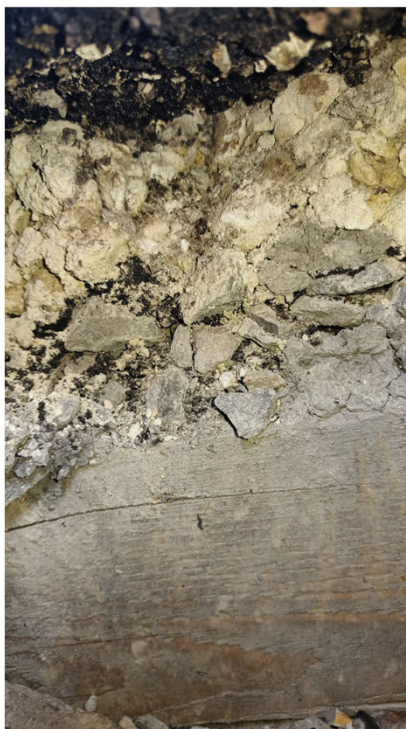
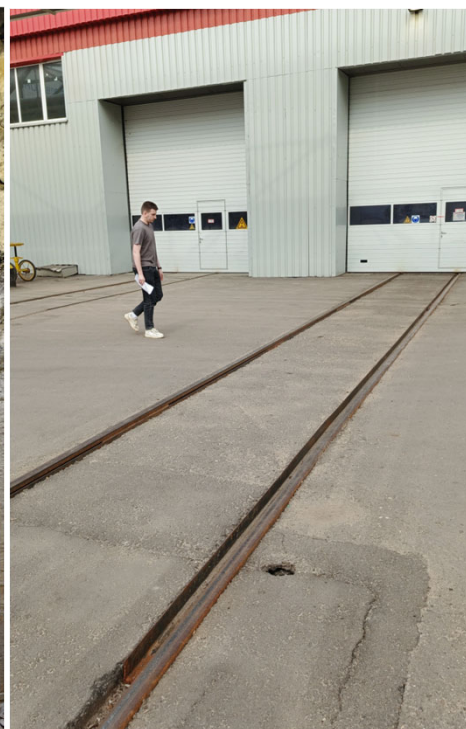
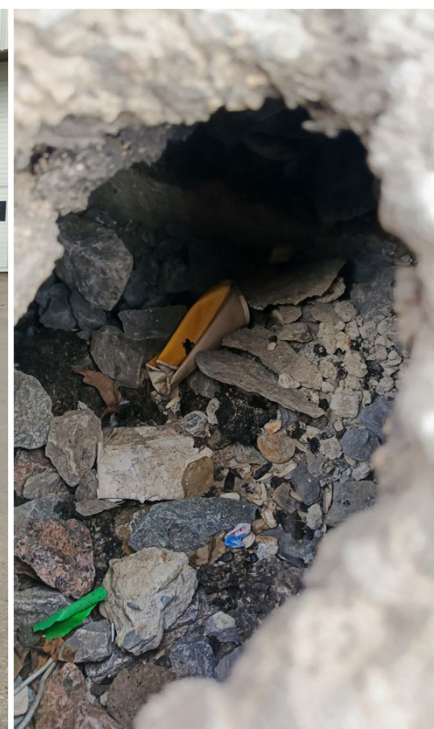
**5.Путь №37(въезд в КИО): размыв балласта под асфальтовым покрытием**

По факту ж/д путь №35. В асфальте присутствует отверстие, диаметром 100мм, при осмотре наблюдается размыв балластного слоя под слоем асфальта. Причину появления отверстия в асфальтовом покрытии и последующего размыва подстилающих слоёв надо определить комиссионно, с участием специалистов завода и подрядных организаций. Для определения характера её возникновения и методики устранения причин и последствий. Предварительная дата комиссионного осмотра 08.07.2026г.
