Объект: «Ж/Д пути от испытательного центра до обкаточной линии с удлинением трансбордера, расположенные по адресу: Московская область, г. Мытищи, ул. Колонцова, 4», территория завода АО «МЕТРОВАГОНМАШ»

#### АКТ

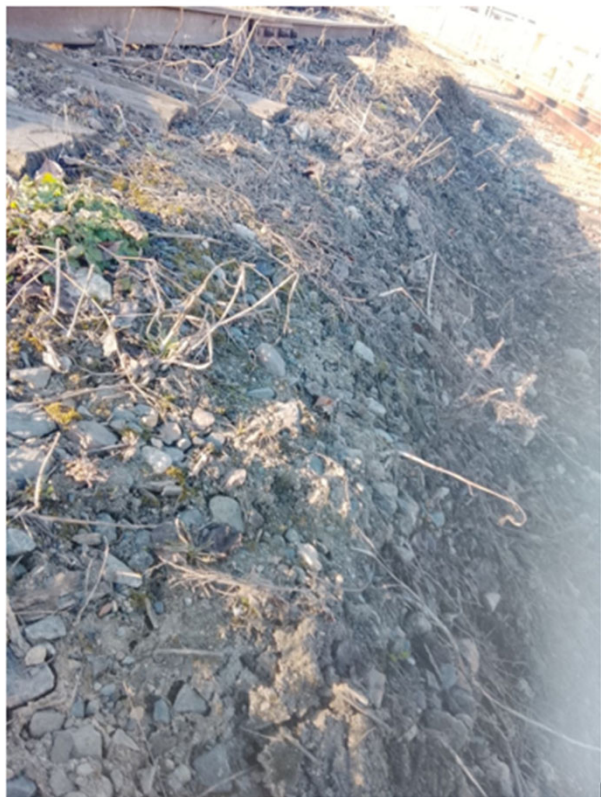
1.Путь №17: Оплыв откоса (не укреплен) в кривом участке по упорной стороне.

Наш 17 путь был полностью демонтирован от СП46 до шихты, после СП46 в сторону столовой мы работ не производили

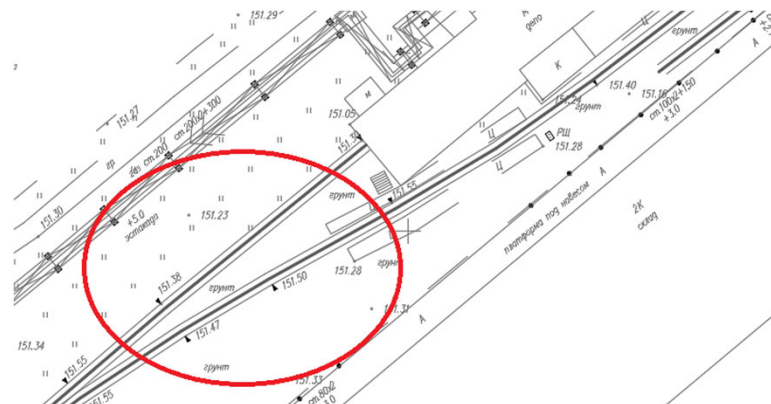
Место указанное на фото это где-то в районе депо, за столовой, Там мы работ не производили

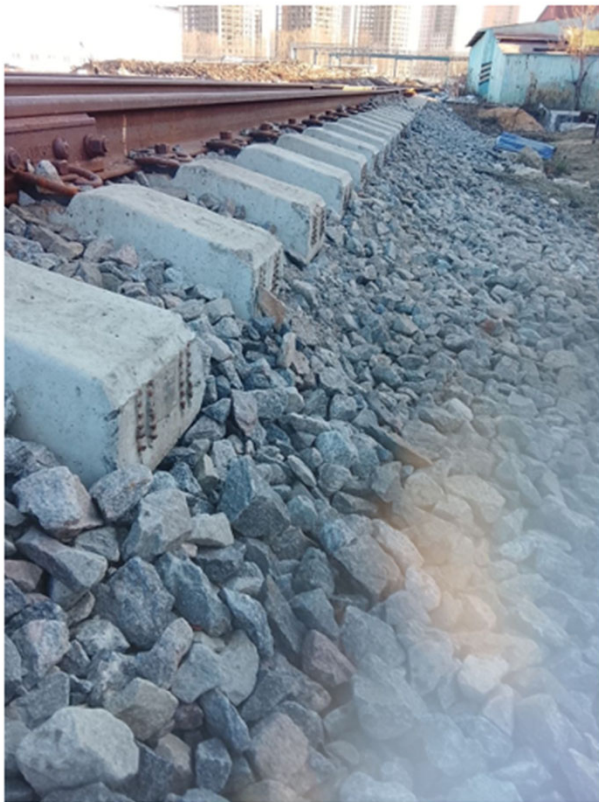
2.Путь №32 (тупиковый): Осыпание откоса и отсутствие плечевого балласта на 30 концах шпал.

Это тупиковый путь №36 (ближайший к Ярославке),

Да, там регулярно оседала насыпь и меж шпал и на откосах

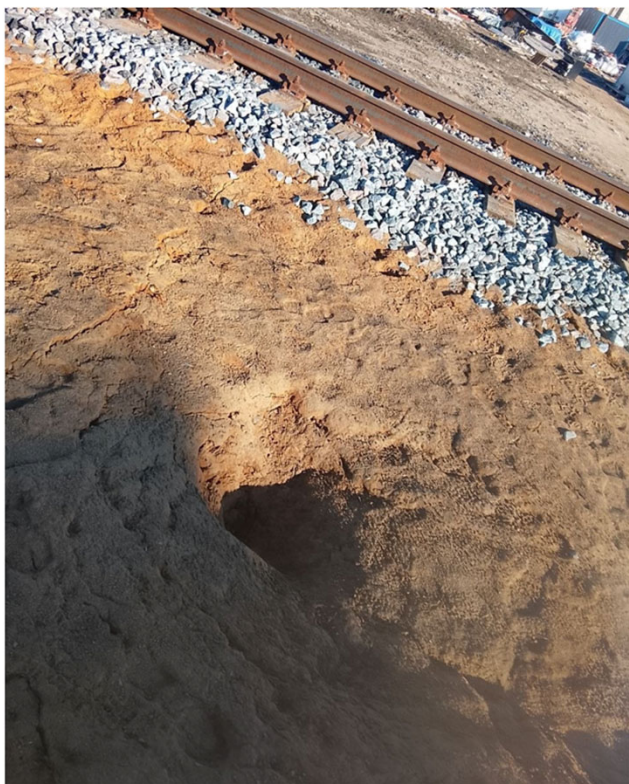
**3.Путь №30 (ветка в депо): Провал грунта вблизи ж.д. полотна, в следствие чего происходит просадка на данном участке. Многочисленные просадки на всем протяжении пути, необходима выправка.**

Мы, нижеподписавшиеся, составили настоящий акт о том, что в соответствии с Актом от 02.11.2024г, на участке ж/д пути №30 ПК4+40, было произведено вскрытие места провала грунта. При разработке грунта выявлен массив технической соли с карстовыми пустотами, образовавшимися в результате растворения грунтовыми и поверхностными водами. Комиссией сделан вывод, что провал грунта не связан с работами проводимыми Генподрядной организацией и не является гарантийным случаем. Для возобновления движения по поврежденному участку ж/д пути Генподрядной организации поручается выполнение восстановительных работ, с фиксацией объемов и последующим осмечиванием, а именно:

Карстовый провал, где была емкость с солью, у нас был допник на эти работы. После он все равно проваливался, Родион с Юпиным щебенку тачками туда подсыпать возили.

1. Демонтаж деревянных шпал;
2. Разработка грунта и технической соли;
3. Засыпка котлована песком с послойным уплотнением;
4. Устройство щебеночного основания под ж/д путь с уплотнением;
5. Монтаж деревянных шпал;
6. Балластировка, выправка и рихтовка восстановленного участка ж/д пути.

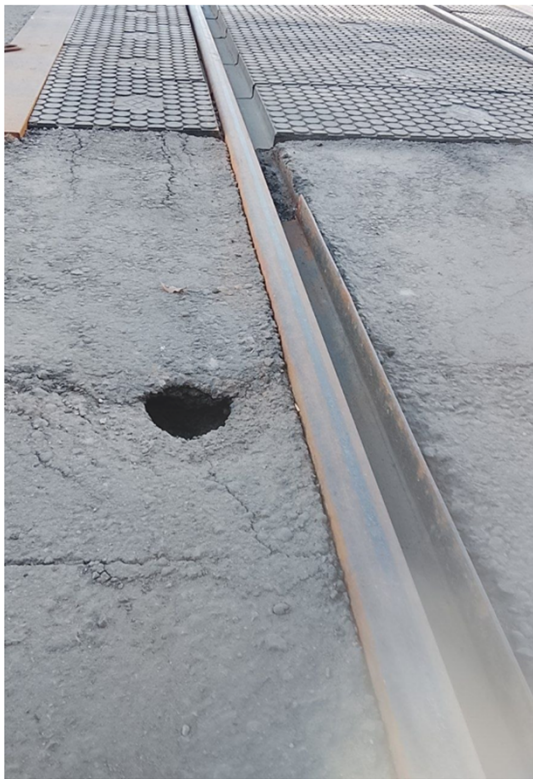
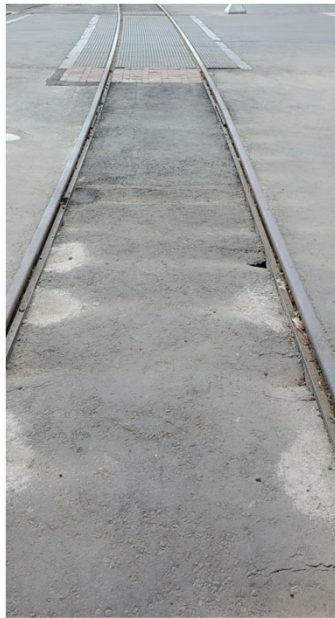
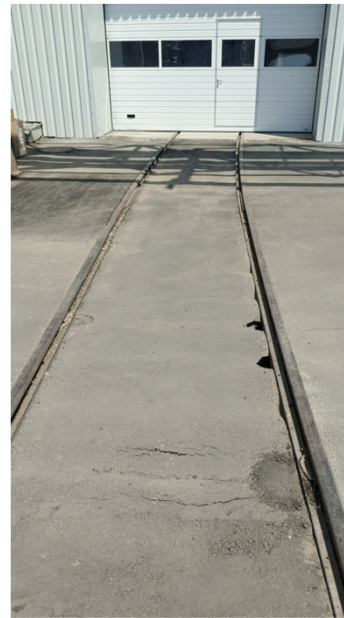
**5.Путь №37(въезд в КИО): размыв балласта под асфальтовым покрытием**

На их фото невозможно идентифицировать путь, раньше была такая ситуация с 33 путем, как там восстанавливали не знаю, мимо меня прошло, вроде бетоном залили и переложили асфальт
