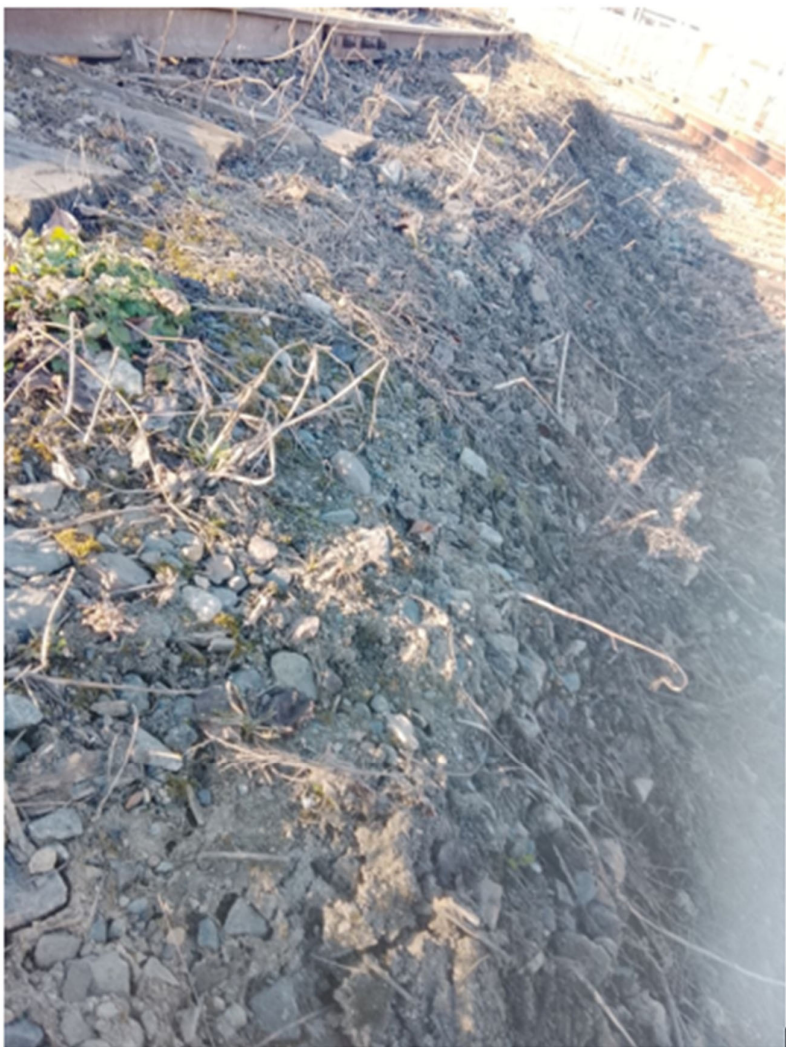
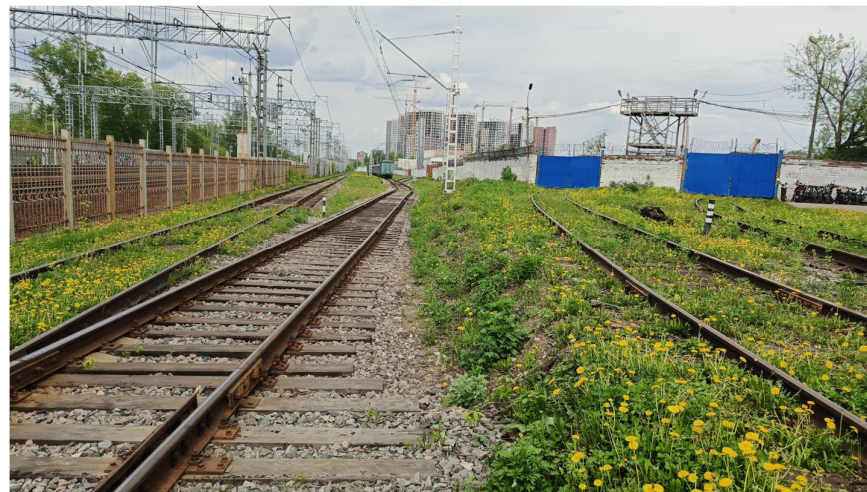
**1.Путь №17: Опływ откоса (не укреплен) в кривом участке по упорной стороне.**

На обкаточных путях выполнялись работы по переносу стрелочного перевода СП № 8 в новое проектное положение с переименованием в СП № 40, а также перекладка части ж/д пути № 1.

Указанные работы выполнялись без изменения существующих высотных отметок. Соответственно, откос высотой ориентировочно 0,5 м существовал до начала выполнения работ ООО «КиКГЕОСТРОЙ».

Работы по укреплению откоса указанного участка рабочей документацией и договором не предусматривались и в проектные объемы работ ООО «КиКГЕОСТРОЙ» не входили.

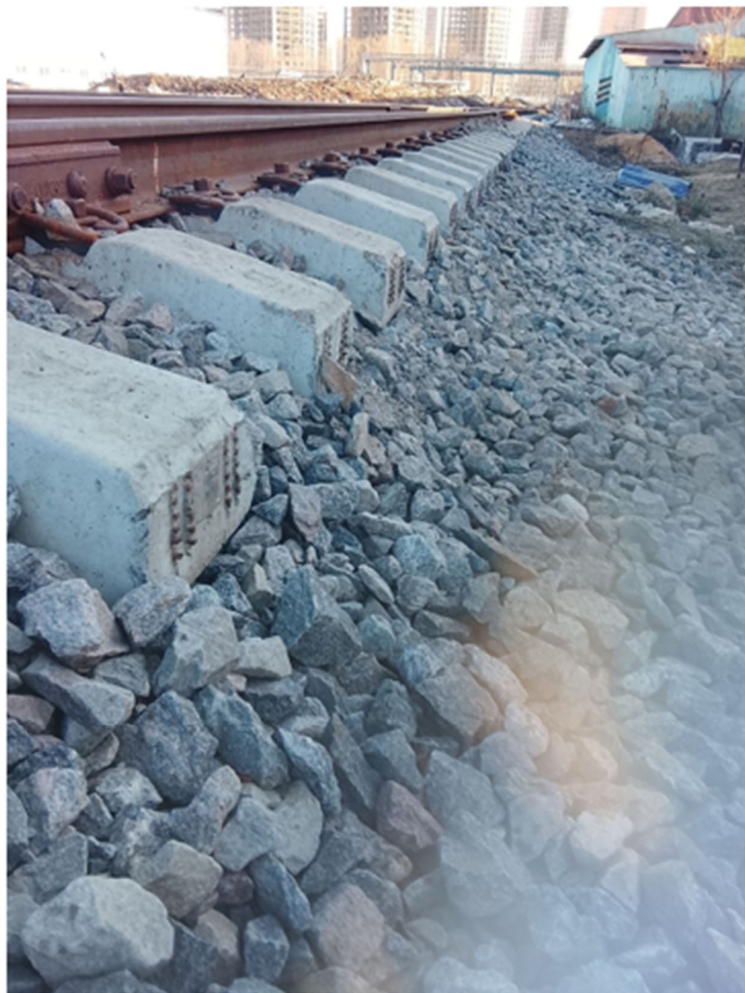
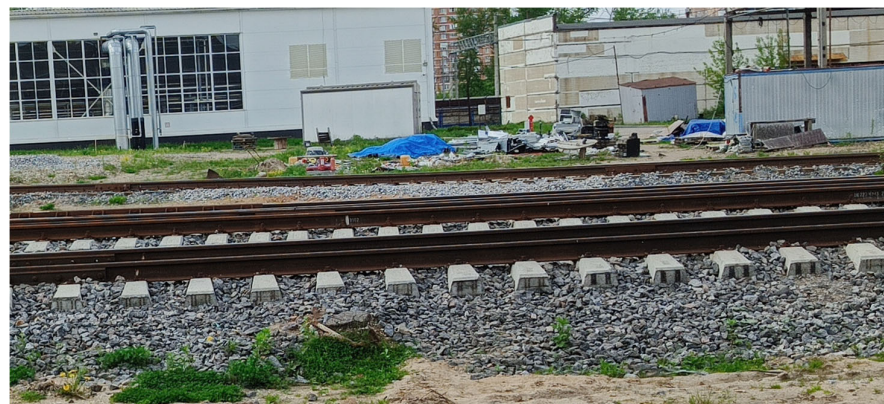
**Ж/д путь № 32 / фактически тупиковый путь № 36**

**2.Путь №32 (тупиковый): Осыпание откоса и отсутствие плечевого балласта на 30 концах шпал.**

По замечанию, указанному в материалах обследования как ж/д путь № 32, фактически рассматриваемый участок относится к ж/д пути № 36, являющемуся тупиковым.

Вдоль указанного участка отсутствуют элементы благоустройства и конструктивные упоры, препятствующие осыпанию щебеночного балласта, в том числе бордюрный камень, лотки и иные аналогичные элементы.

С учетом расположения пути на отметке более 1 м относительно прилегающей территории в процессе эксплуатации происходит разрушение балластной призмы.

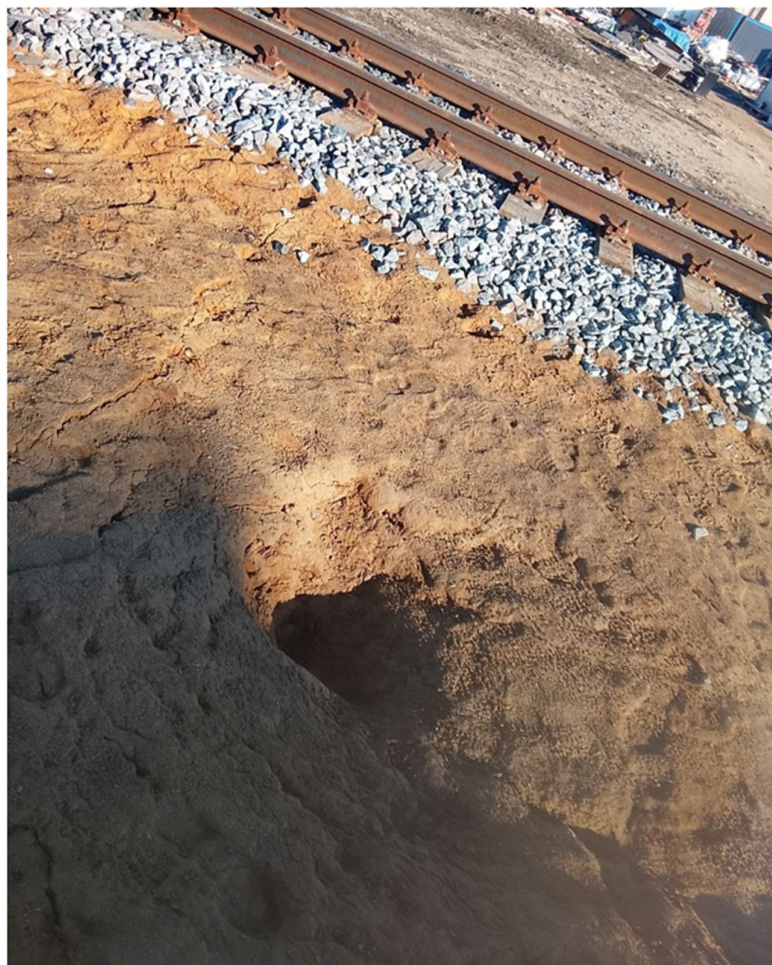
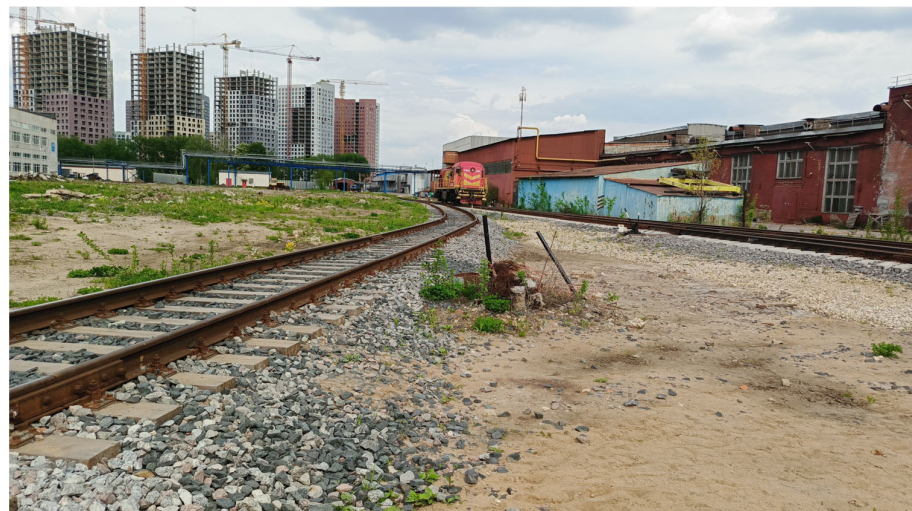
**3.Путь №30 (ветка в депо): Провал грунта вблизи ж.д. полотна, в следствие чего происходит просадка на данном участке.**

**Многочисленные просадки на всем протяжении пути, необходима выправка.**

Работы по строительству ж/д пути № 30 выполнялись в соответствии с утвержденной рабочей документацией.

Утвержденной рабочей документацией не предусматривались замещение техногенного грунта, а также демонтаж скрытых инженерных сетей и сооружений, не отраженных на геоподоснове.

В ходе работ по ликвидации провала грунта весной 2024 г. был локально выполнен демонтаж остатков части емкости с технической солью, которая не была отображена на геоподоснове.

Также, по данным инженерных изысканий, в оси построенного пути расположены иные подземные сооружения, которые ранее не были демонтированы надлежащим образом и были скрыты под слоем грунта. Разрушение таких сооружений в грунте может приводить к образованию провалов и просадок.

На участке ж/д пути № 30 от СП № 46 до ГП № 44 зафиксированы просадки. Выправка пути будет выполнена ООО «КиКГЕОСТРОЙ» в рамках гарантийного периода в срок до 01.09.2026 г.

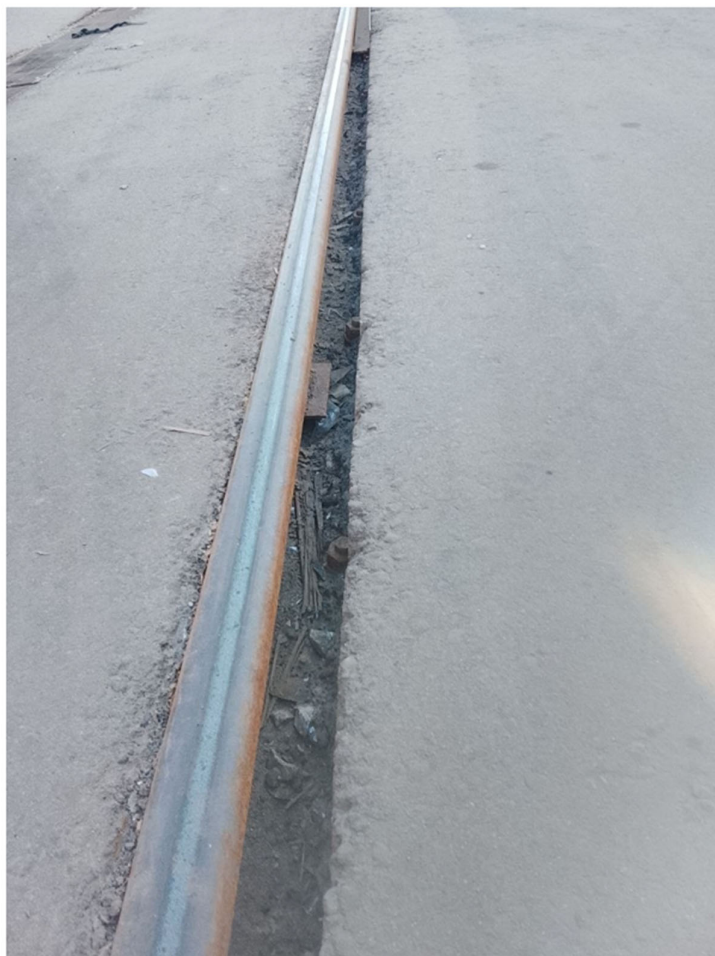
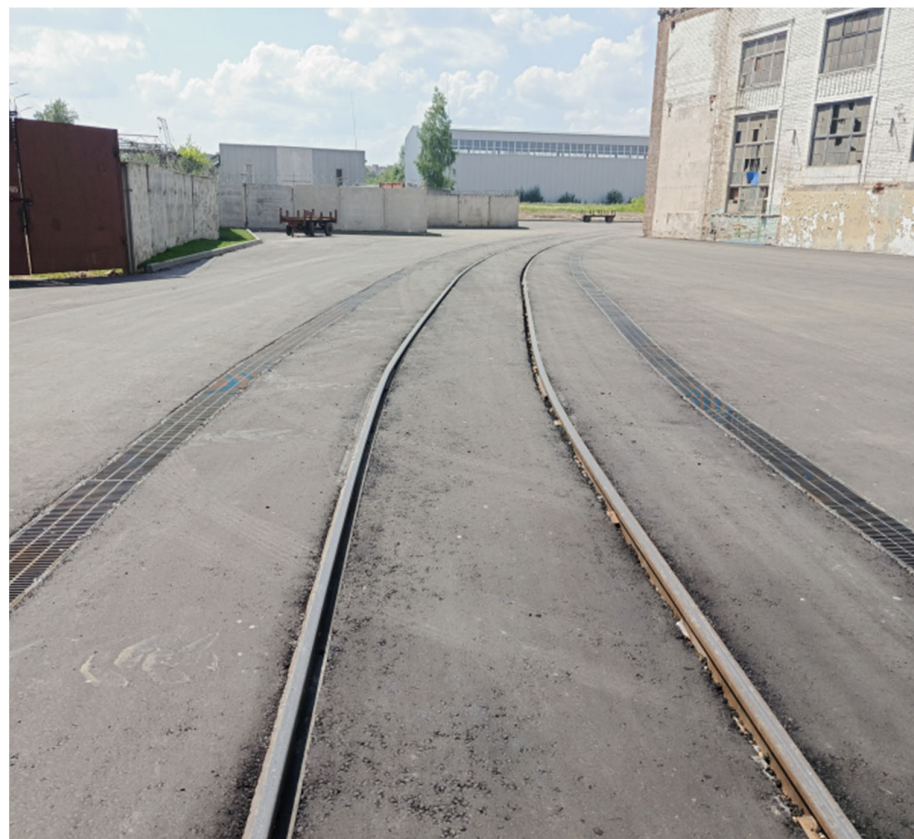
**4. Путь №31 (ветка на ПСИ): некачественное закрепление  
металлического желоба на всем протяжении, которое приводит к  
его деформации и необходимости демонтажа.**

Монтаж закладных деталей МС был выполнен в соответствии с проектной документацией, предусматривающей шаг крепления закладных деталей.

По предоставленным фотоматериалам установлено, что часть закладных деталей имеет механические повреждения, характерные для воздействия грузовой техники при выполнении маневровых работ на путях.

В результате указанного воздействия часть закладных деталей отсутствует, а часть деформирована и утратила проектную геометрию, что отражено в замечаниях.

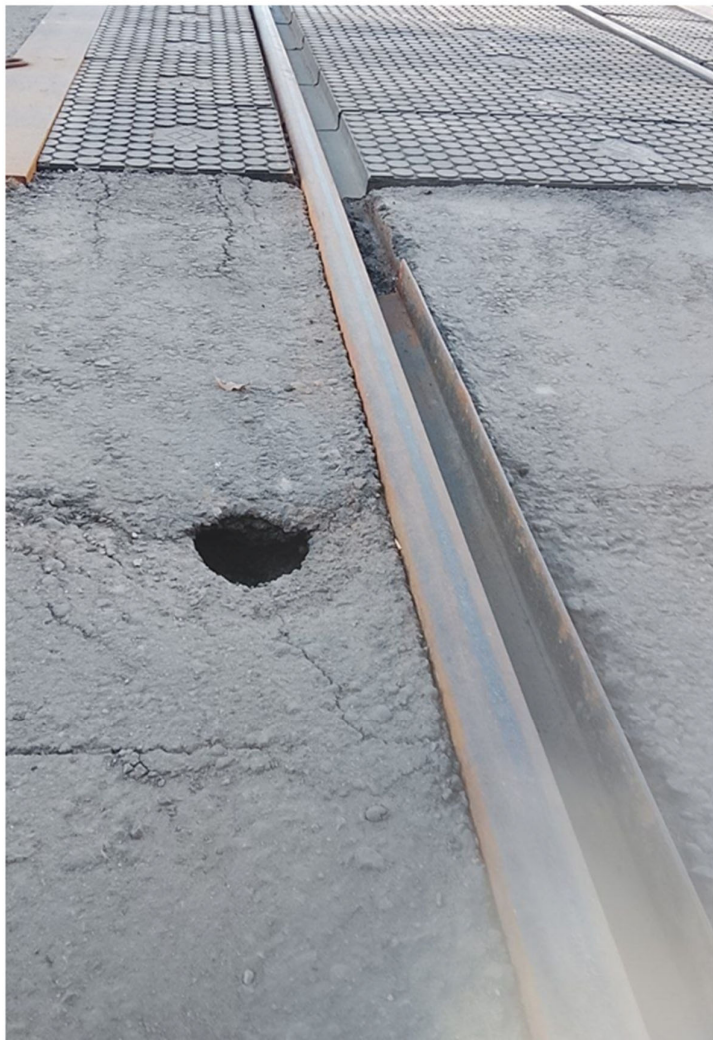
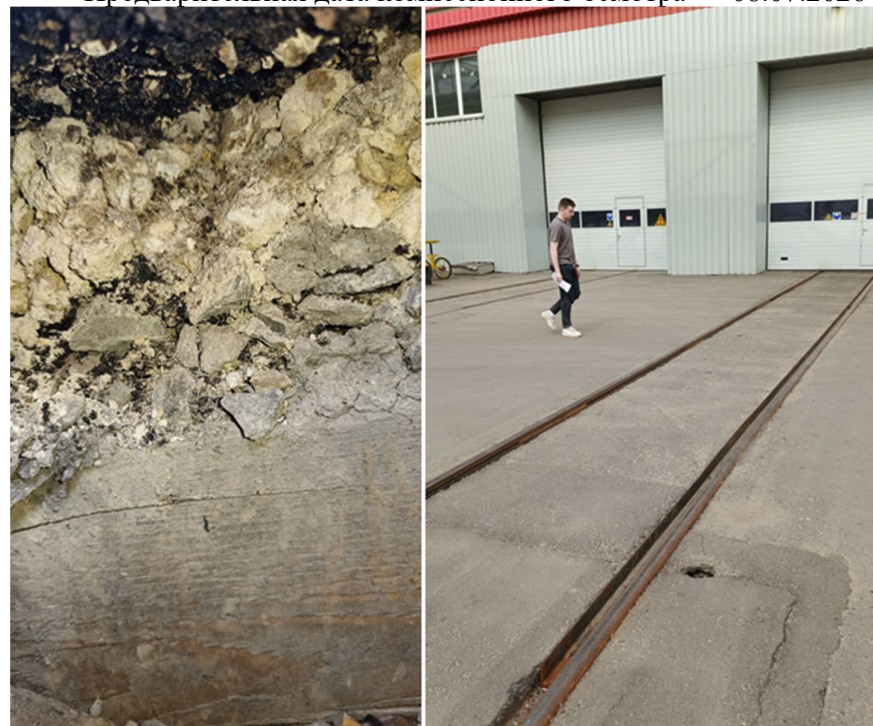
**5.Путь №37(въезд в КИО): размыв балласта под асфальтовым покрытием**

Фактически рассматриваемый участок относится к ж/д пути № 35.

В асфальтобетонном покрытии выявлено отверстие диаметром ориентировочно 100 мм. При осмотре установлен размыв балластного слоя под асфальтобетонным покрытием.

Причины появления отверстия в асфальтобетонном покрытии и последующего размыва подстилающих слоев необходимо определить комиссионно с участием представителей АО «Метровагонмаш», Технического заказчика и подрядных организаций.

Комиссионное обследование необходимо для определения характера дефекта, причин его возникновения, а также способа устранения причин и последствий.

Предварительная дата комиссионного осмотра — 08.07.2026 г.
