**1.Путь №17: Оплыв откоса (не укреплен) в кривом участке по упорной стороне.**

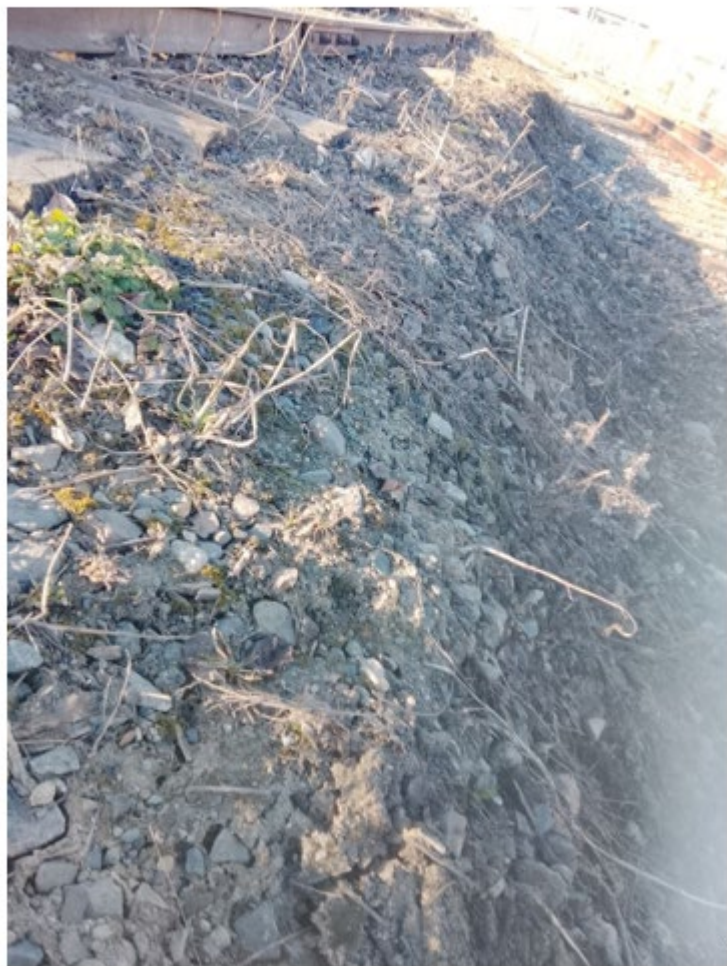
Тайнинка, между путем 1 и 18, мы перекладывали стрелку СП8, которая потом стала СП40, претензия не к нашему пути а к «нарушенному» земполотну пути 18, на фото не видно за одуванчиками, визуальнo есть оплывы, длина претензии 23м, разница высот около 0,5м, фото выполнения работ смотри ниже

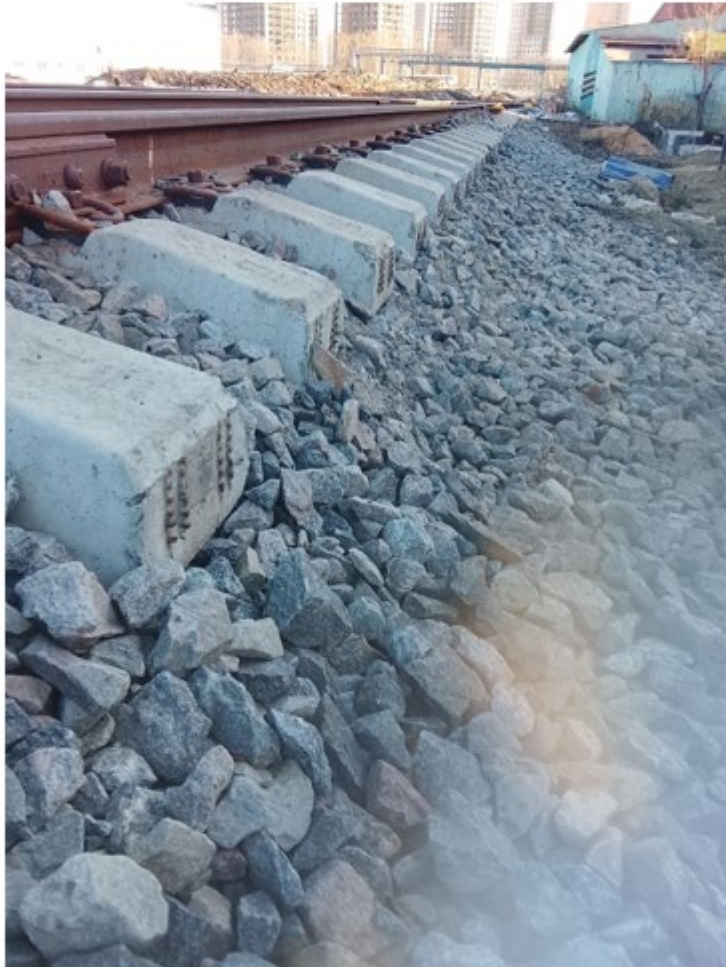
2.Путь №32 (тупиковый): Осыпание откоса и отсутствие плечевого балласта на 30 концах шпал.

Путь 36, по факту примерно на 50 концах шпал, около 50м пути Балласт должен быть объемом не менее 0,3м от торца шпалы, щебень должен быть по уровню шпалы.

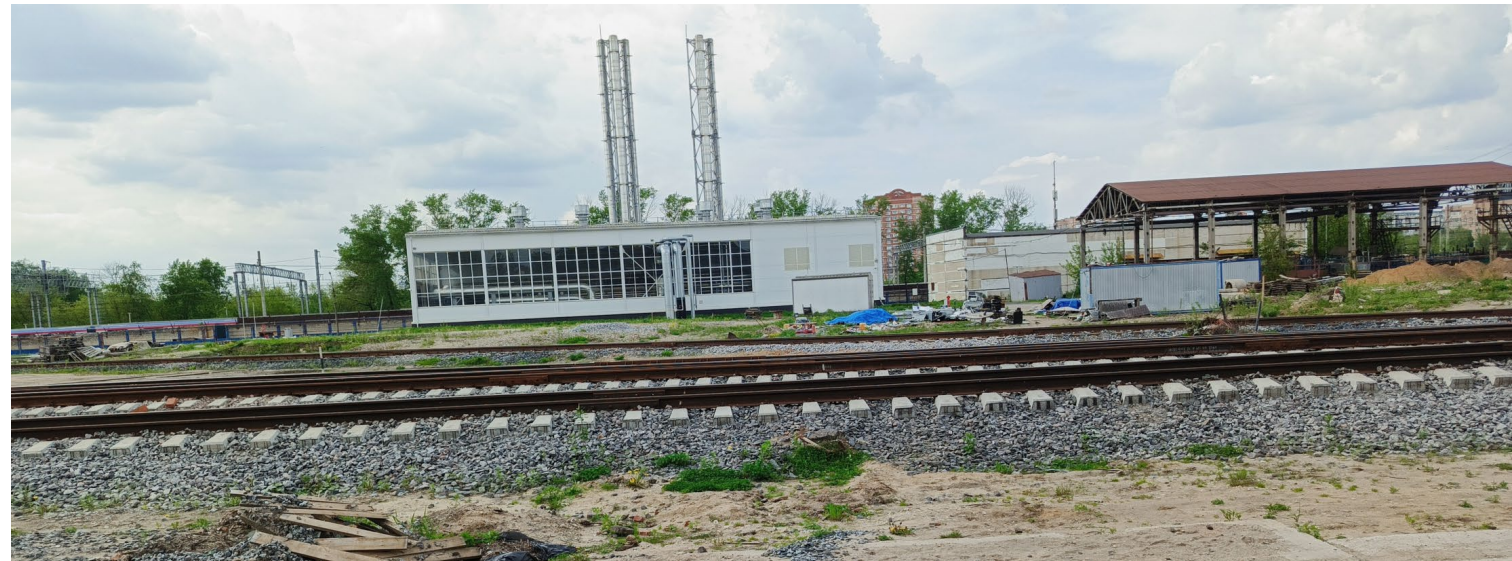
Так было сделано изначально( сдавалось под снегом, потому и не было замечаний

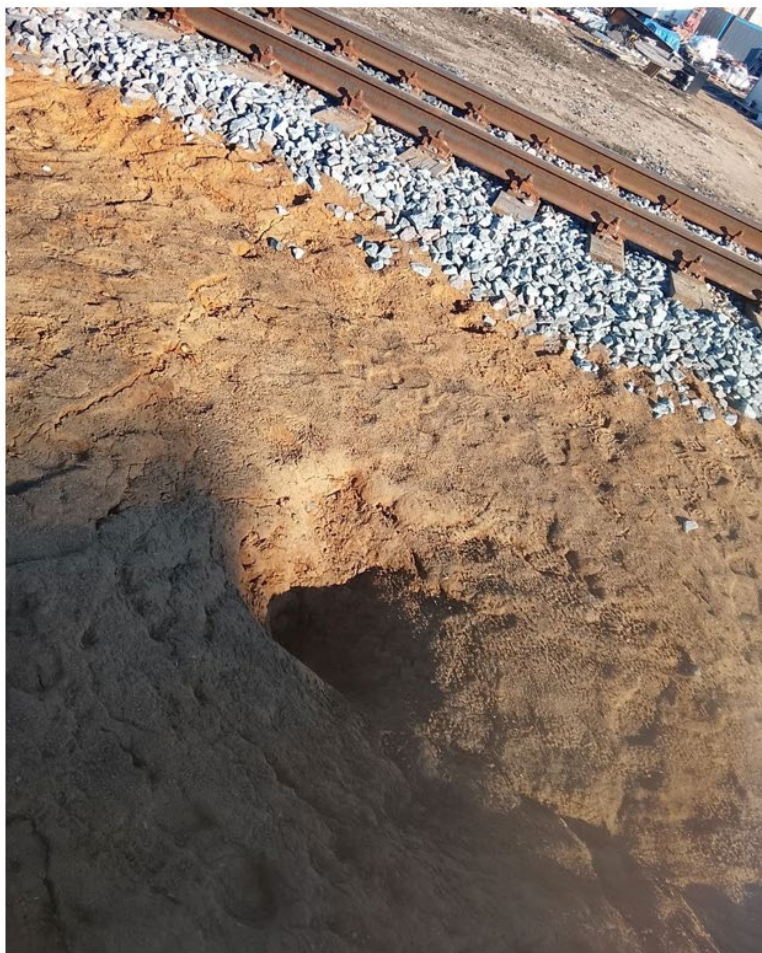
**3. Путь №30 (ветка в депо): Провал грунта вблизи ж.д. полотна, в следствие чего происходит просадка на данном участке.  
Многочисленные просадки на всем протяжении пути, необходима выправка.**

Да, просадка есть! Со слов эксплуатации завода (Селезнев) они уже сами неоднократно подсыпали туда песок. Путь визуально как будто действительно выглядит кривым и в плане и в профиле, требуется выправка и рихтовка от СП46 до глухого пересечения

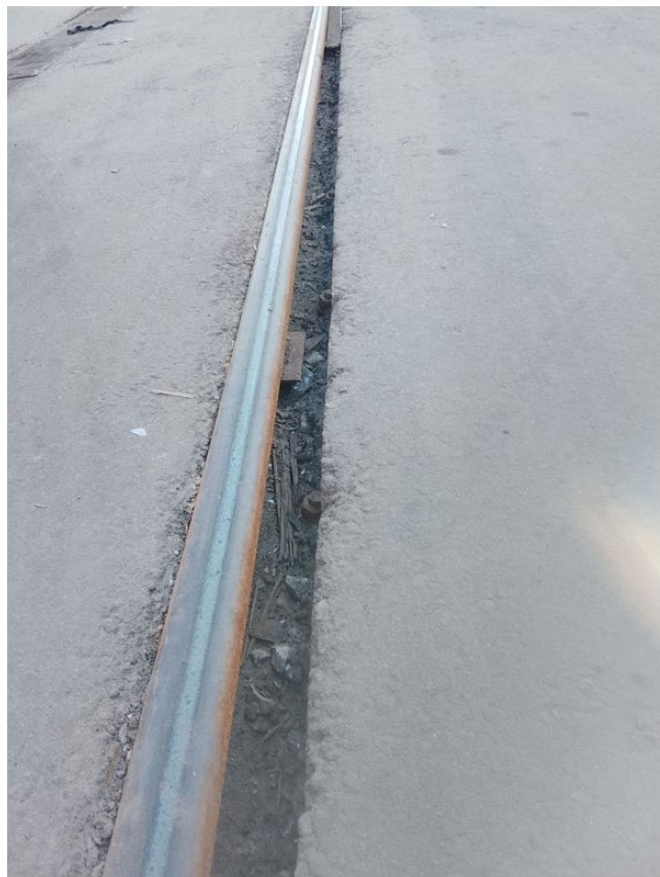
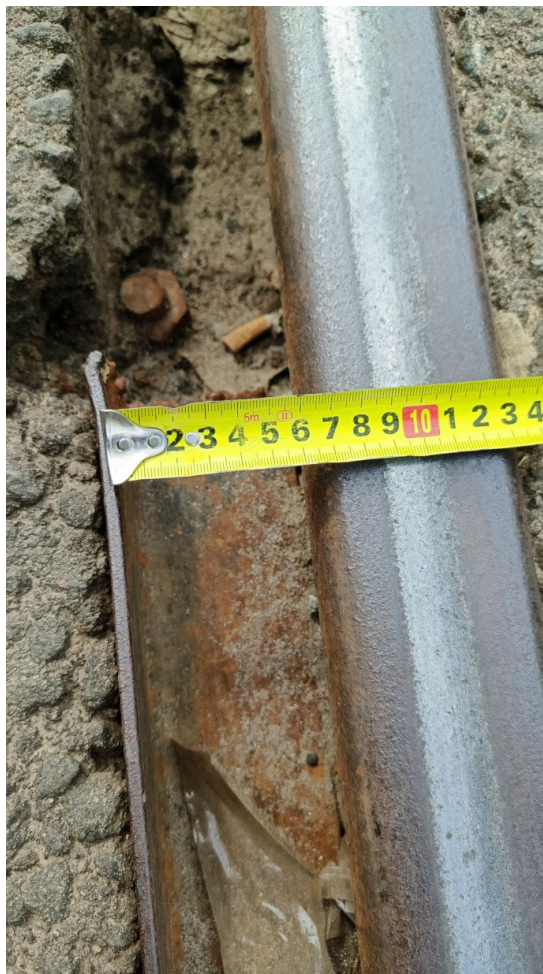
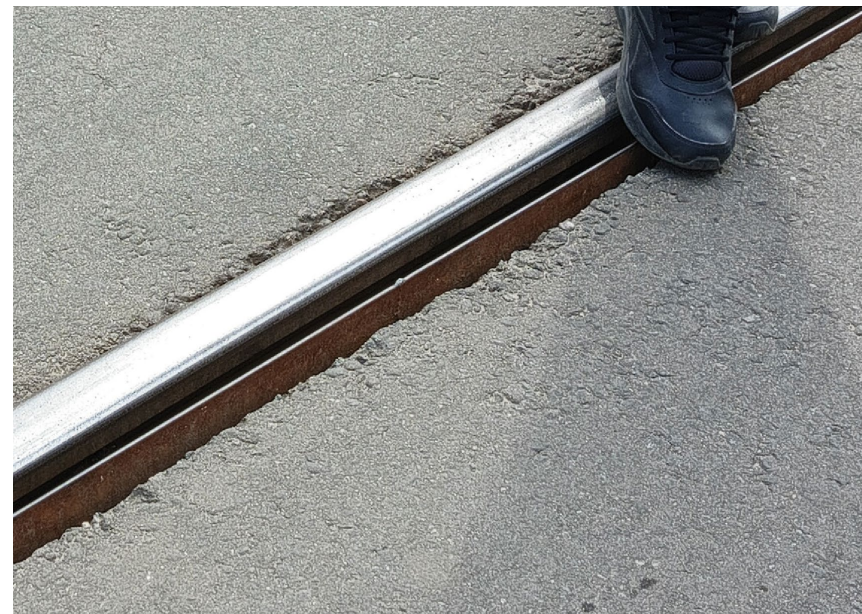
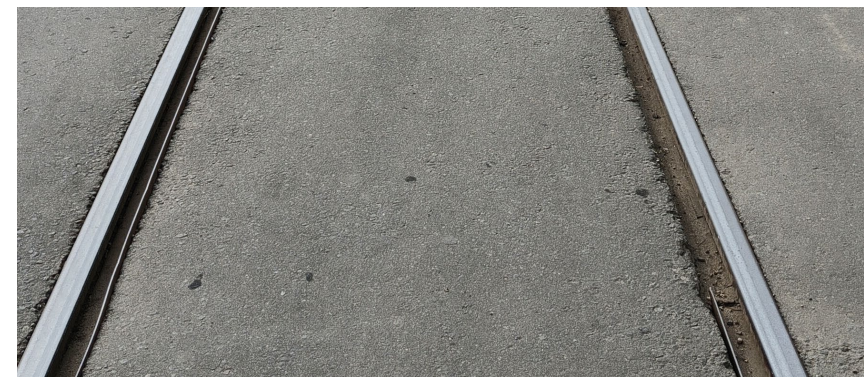
4. Путь №31 (ветка на ПСИ): некачественное закрепление  
металлического желоба на всем протяжении, которое приводит к  
его деформации и необходимости демонтажа.

Да, процентов 30 уголков МС или отсутствует или «плавают  
незакрепленными», разница по высоте между МС и асфальтом до  
30мм, конечно их будут рвать проезжающая техника, по ширине  
65мм (норматив 70мм)

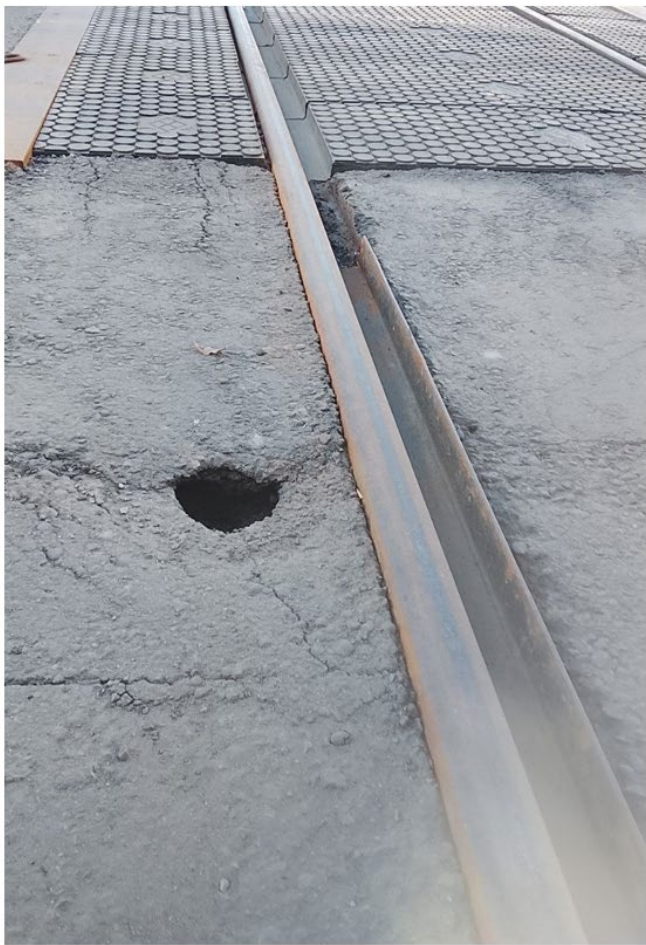
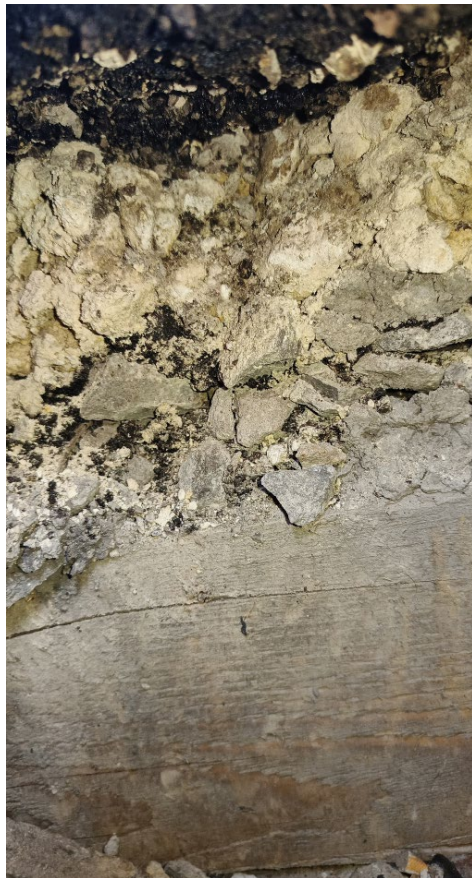
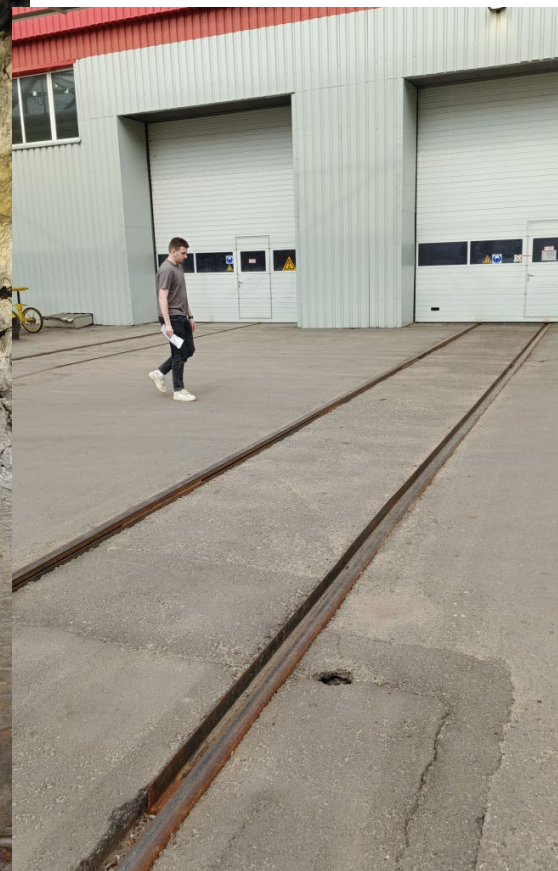
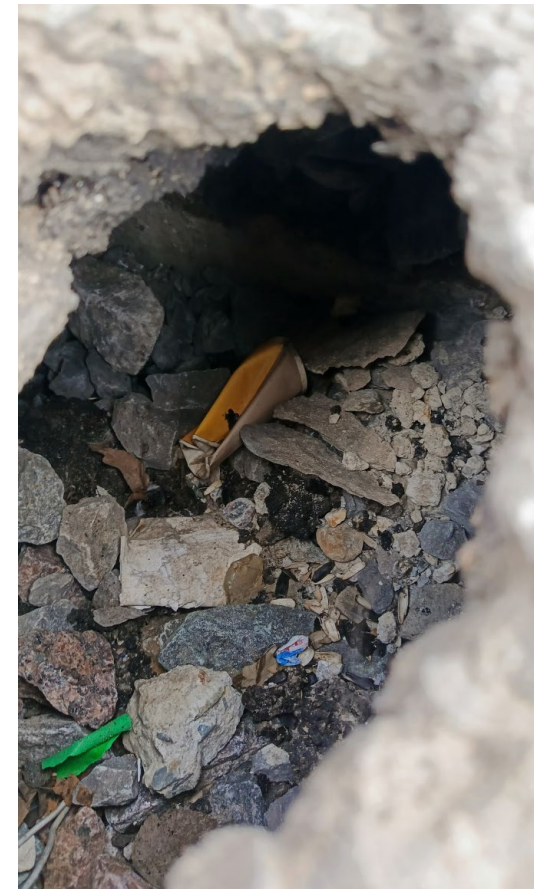
5.Путь №37(въезд в КИО): размыв балласта под асфальтовым покрытием
