**ЗАКЛЮЧЕНИЕ КОМИССИИ ЭКСПЕРТОВ**  
**№ 185-2024** **от 23.12.2024г.**

**По результатам проведения технической комиссионной экспертизы  
железнодорожных путей необщего пользования АО «Коломенский завод»**

**Объект экспертизы:** Железнодорожный путь необщего пользования АО «Коломенский завод» примыкающий к железнодорожной станции ОАО РЖД Голутвин и расположенный по адресу: 140408, Московская область, город Коломна, ул. Партизан, д.42

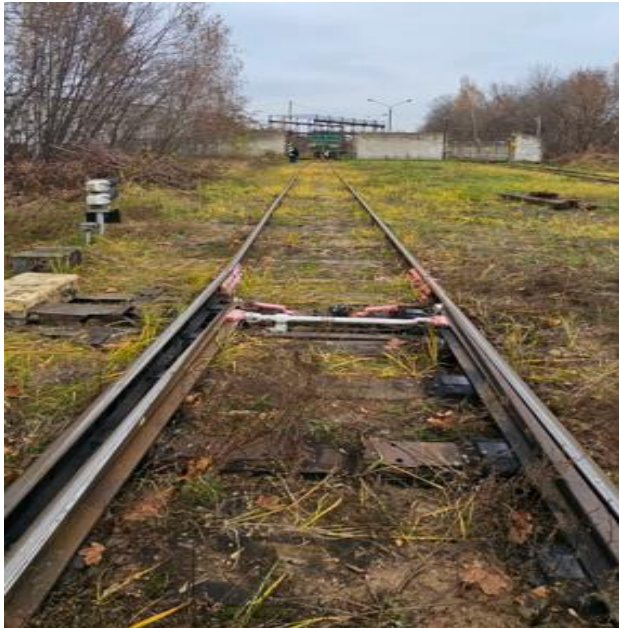
**Фото №1.** Вид от границы пути необщего пользования в сторону въездных ворот. Место начала обследования.

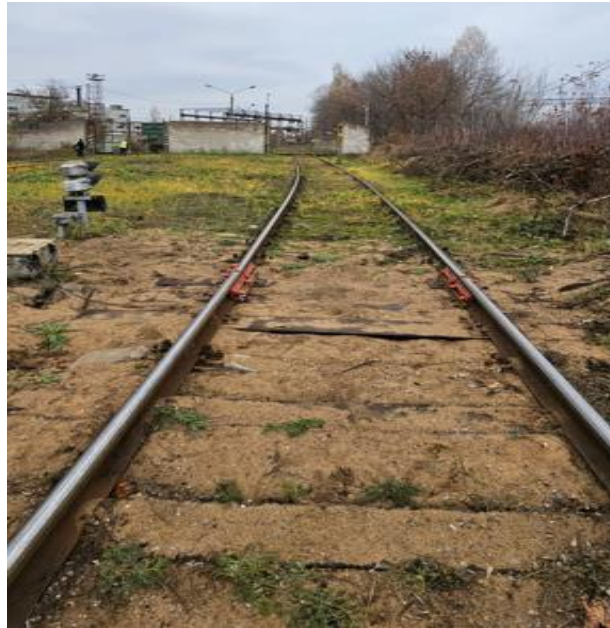
**Фото №2.** Вид от границы пути необщего пользования в сторону въездных ворот от границы пути необщего пользования.

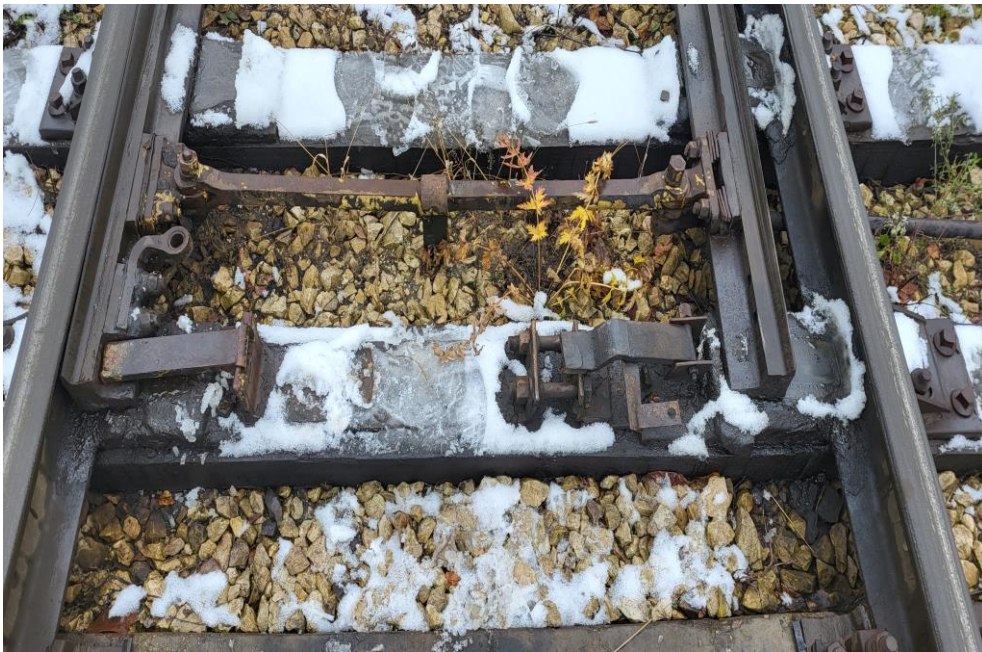
**Фото №3.** С левой стороны нетиповая запорная закладка.

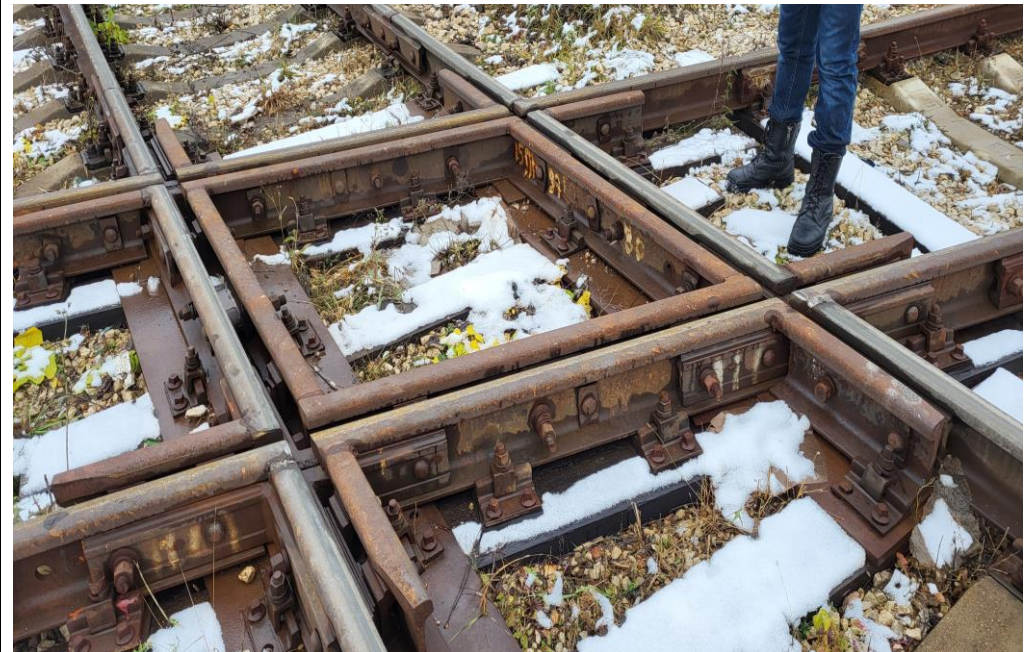
**Фото №4.** Дефектные элементы глухого пересечения. Трещины.

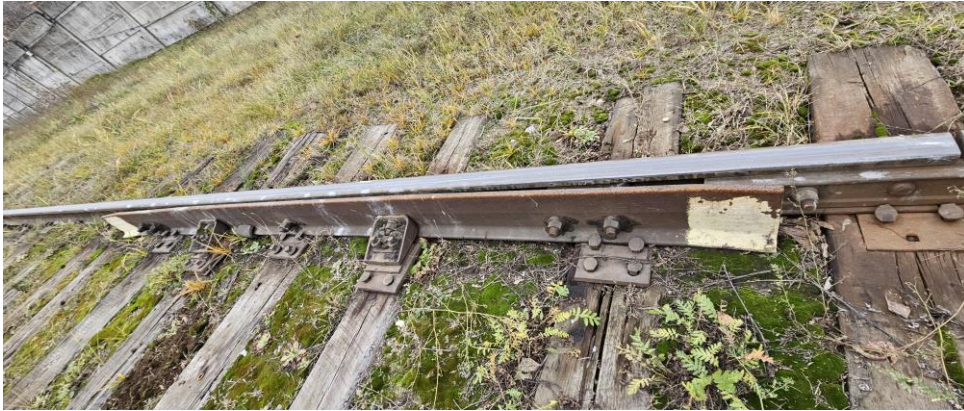
**Фото №5.** Кустовая гнилость шпал. Уложены не по эпюре.

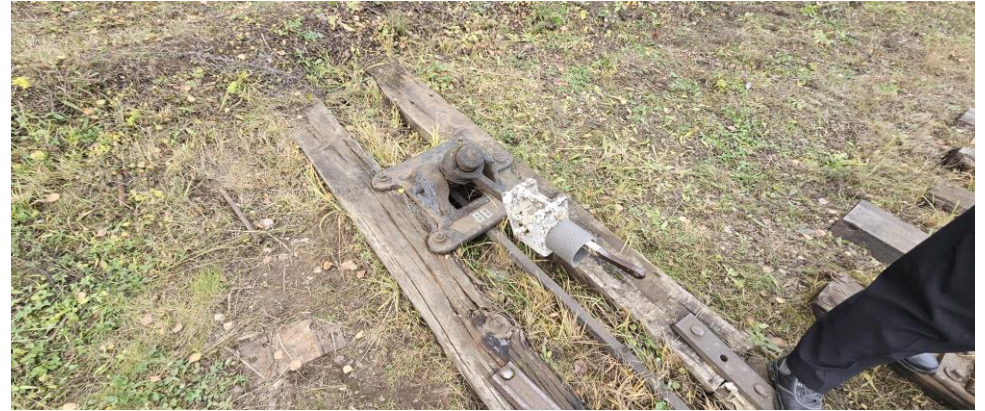
**Фото №6.** Неудовлетворительное состояние стрелочного перевода.

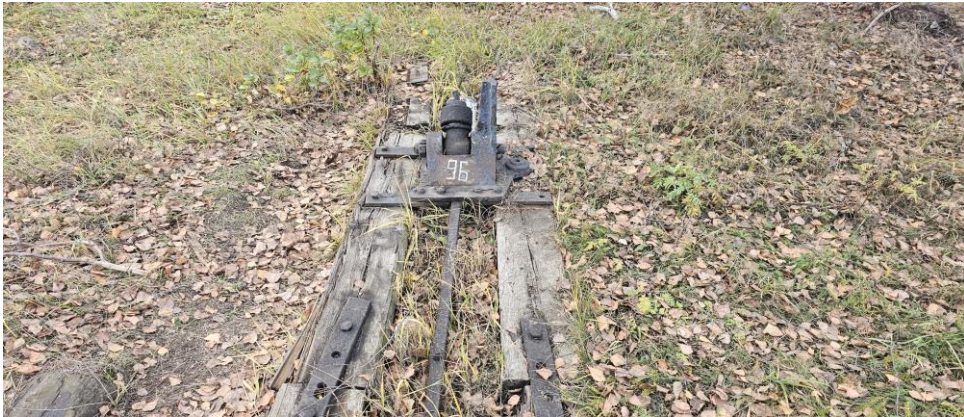
**Фото №7.** Неудовлетворительное состояние стрелочного перевода.

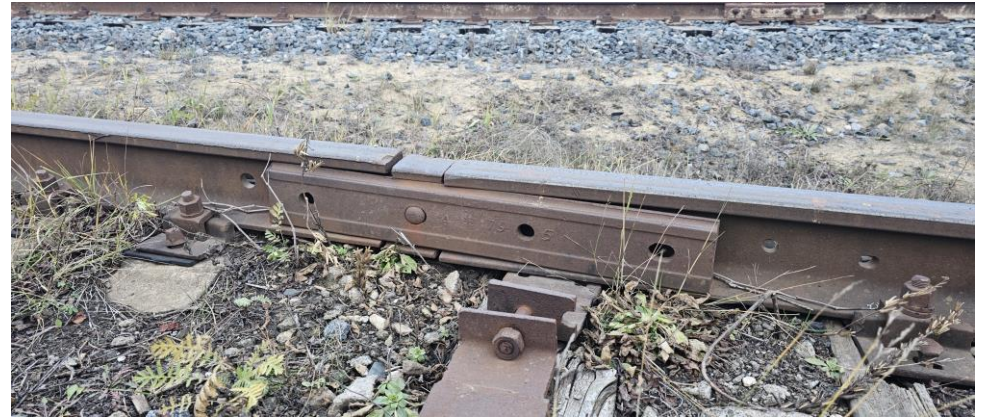
**Фото №8.** Не типовой элемент в стыковом соединении.

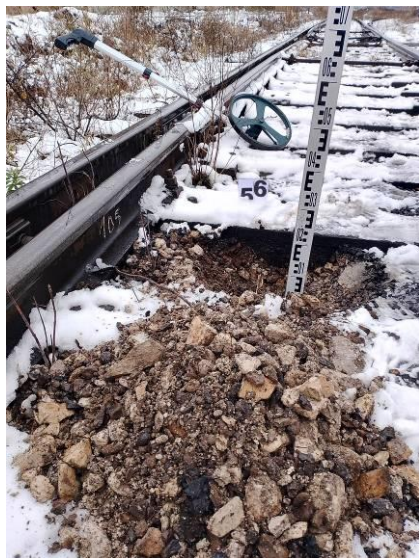
Шурф №55.  
Стрелочный перевод №60.  
Глубина шурфа – 20 см.  
Верхний слой балластной призмы представлен в виде известнякового щебня с примесями грунта.  
Общая загрязненность верхнего слоя балластной призмы – 50%.  
При замене шпал (ремонте) железнодорожного пути требуется замена верхнего слоя балластной призмы на песчано-гравийную или щебеночную отсыпку согласно нормативным значениям Инструкции по текущему содержанию железнодорожного пути (п.3.3.3, п.3.3.4 [Y]).  
Нижний слой балластной призмы – песок.

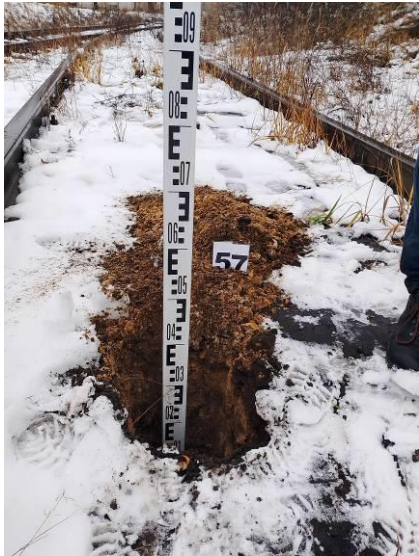
Шурф №56.  
Стрелочный перевод №63.  
Глубина шурфа – 20 см.  
Верхний слой балластной призмы представлен в виде известнякового щебня с примесями грунта.  
Общая загрязненность верхнего слоя балластной призмы – 50%.  
При замене шпал (ремонте) железнодорожного пути требуется замена верхнего слоя балластной призмы на песчано-гравийную или щебеночную отсыпку согласно нормативным значениям Инструкции по текущему содержанию железнодорожного пути (п.3.3.3, п.3.3.4 [Y]).  
Нижний слой балластной призмы – песок.

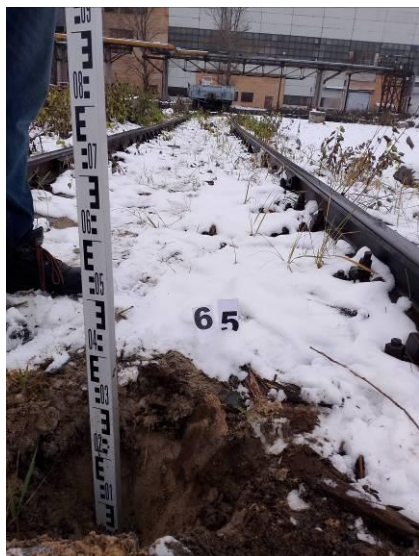
Шурф №64.  
Путь №57. Участок между стрелочным переводом №59 и стрелочным переводом №56.  
Глубина шурфа – 25 см.  
Верхний слой балластной призмы представлен в виде гравия с примесями грунта.  
Общая загрязненность верхнего слоя балластной призмы – 50%.  
При замене шпал (ремонте) железнодорожного пути требуется замена верхнего слоя балластной призмы на песчано-гравийную или щебеночную отсыпку согласно нормативным значениям Инструкции по текущему содержанию железнодорожного пути (п.3.3.3, п.3.3.4 [Y]).  
Нижний слой балластной призмы – песок.

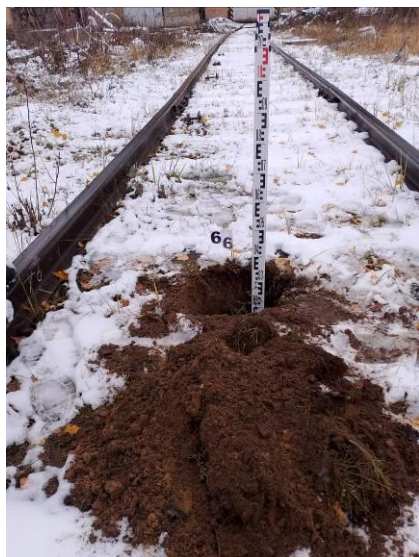
Шурф №65.  
Путь №59. Предельный столбик стрелочного перевода №59 + 153 м.  
Глубина шурфа – 30 см.  
Верхний слой балластной призмы представлен в виде песка с примесями грунта.  
Общая загрязненность верхнего слоя балластной призмы – 50%.  
При замене шпал (ремонте) железнодорожного пути требуется замена верхнего слоя балластной призмы на песчано-гравийную или щебеночную отсыпку согласно нормативным значениям Инструкции по текущему содержанию железнодорожного пути (п.3.3.3, п.3.3.4 [Y]).  
Нижний слой балластной призмы – песок.

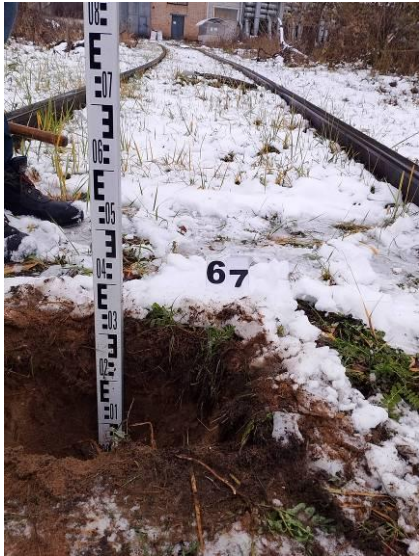
Шурф №66.  
Путь №56. Предельный столбик стрелочного перевода №57 + 26 м.  
Глубина шурфа – 20 см.  
Верхний слой балластной призмы представлен в виде песка с примесями грунта и дёрна.  
Общая загрязненность верхнего слоя балластной призмы – 100%.  
При замене шпал (ремонте) железнодорожного пути требуется замена верхнего слоя балластной призмы на песчано-гравийную или щебеночную отсыпку согласно нормативным значениям Инструкции по текущему содержанию железнодорожного пути (п.3.3.3, п.3.3.4 [Y]).  
Нижний слой балластной призмы – песок.

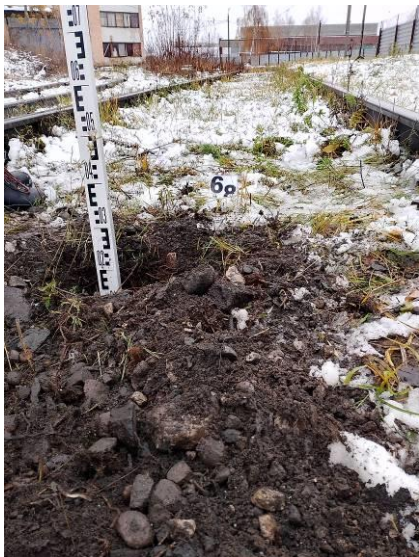
Шурф №67.  
Путь №58. Напротив предельного столбика стрелочного перевода №58.  
Глубина шурфа – 25 см.  
Верхний слой балластной призмы представлен в виде песка с примесями грунта и дёрна.  
Общая загрязненность верхнего слоя балластной призмы – 100%.  
При замене шпал (ремонте) железнодорожного пути требуется замена верхнего слоя балластной призмы на песчано-гравийную или щебеночную отсыпку согласно нормативным значениям Инструкции по текущему содержанию железнодорожного пути (п.3.3.3, п.3.3.4 [Y]).  
Нижний слой балластной призмы – песок.
