## РАБОЧАЯ ДОКУМЕНТАЦИЯ

*«Усиление подкрановых путей цеха М10»*

*«Раздел 1. Архитектурно-строительные решения»*

*2-2024-АС.1*

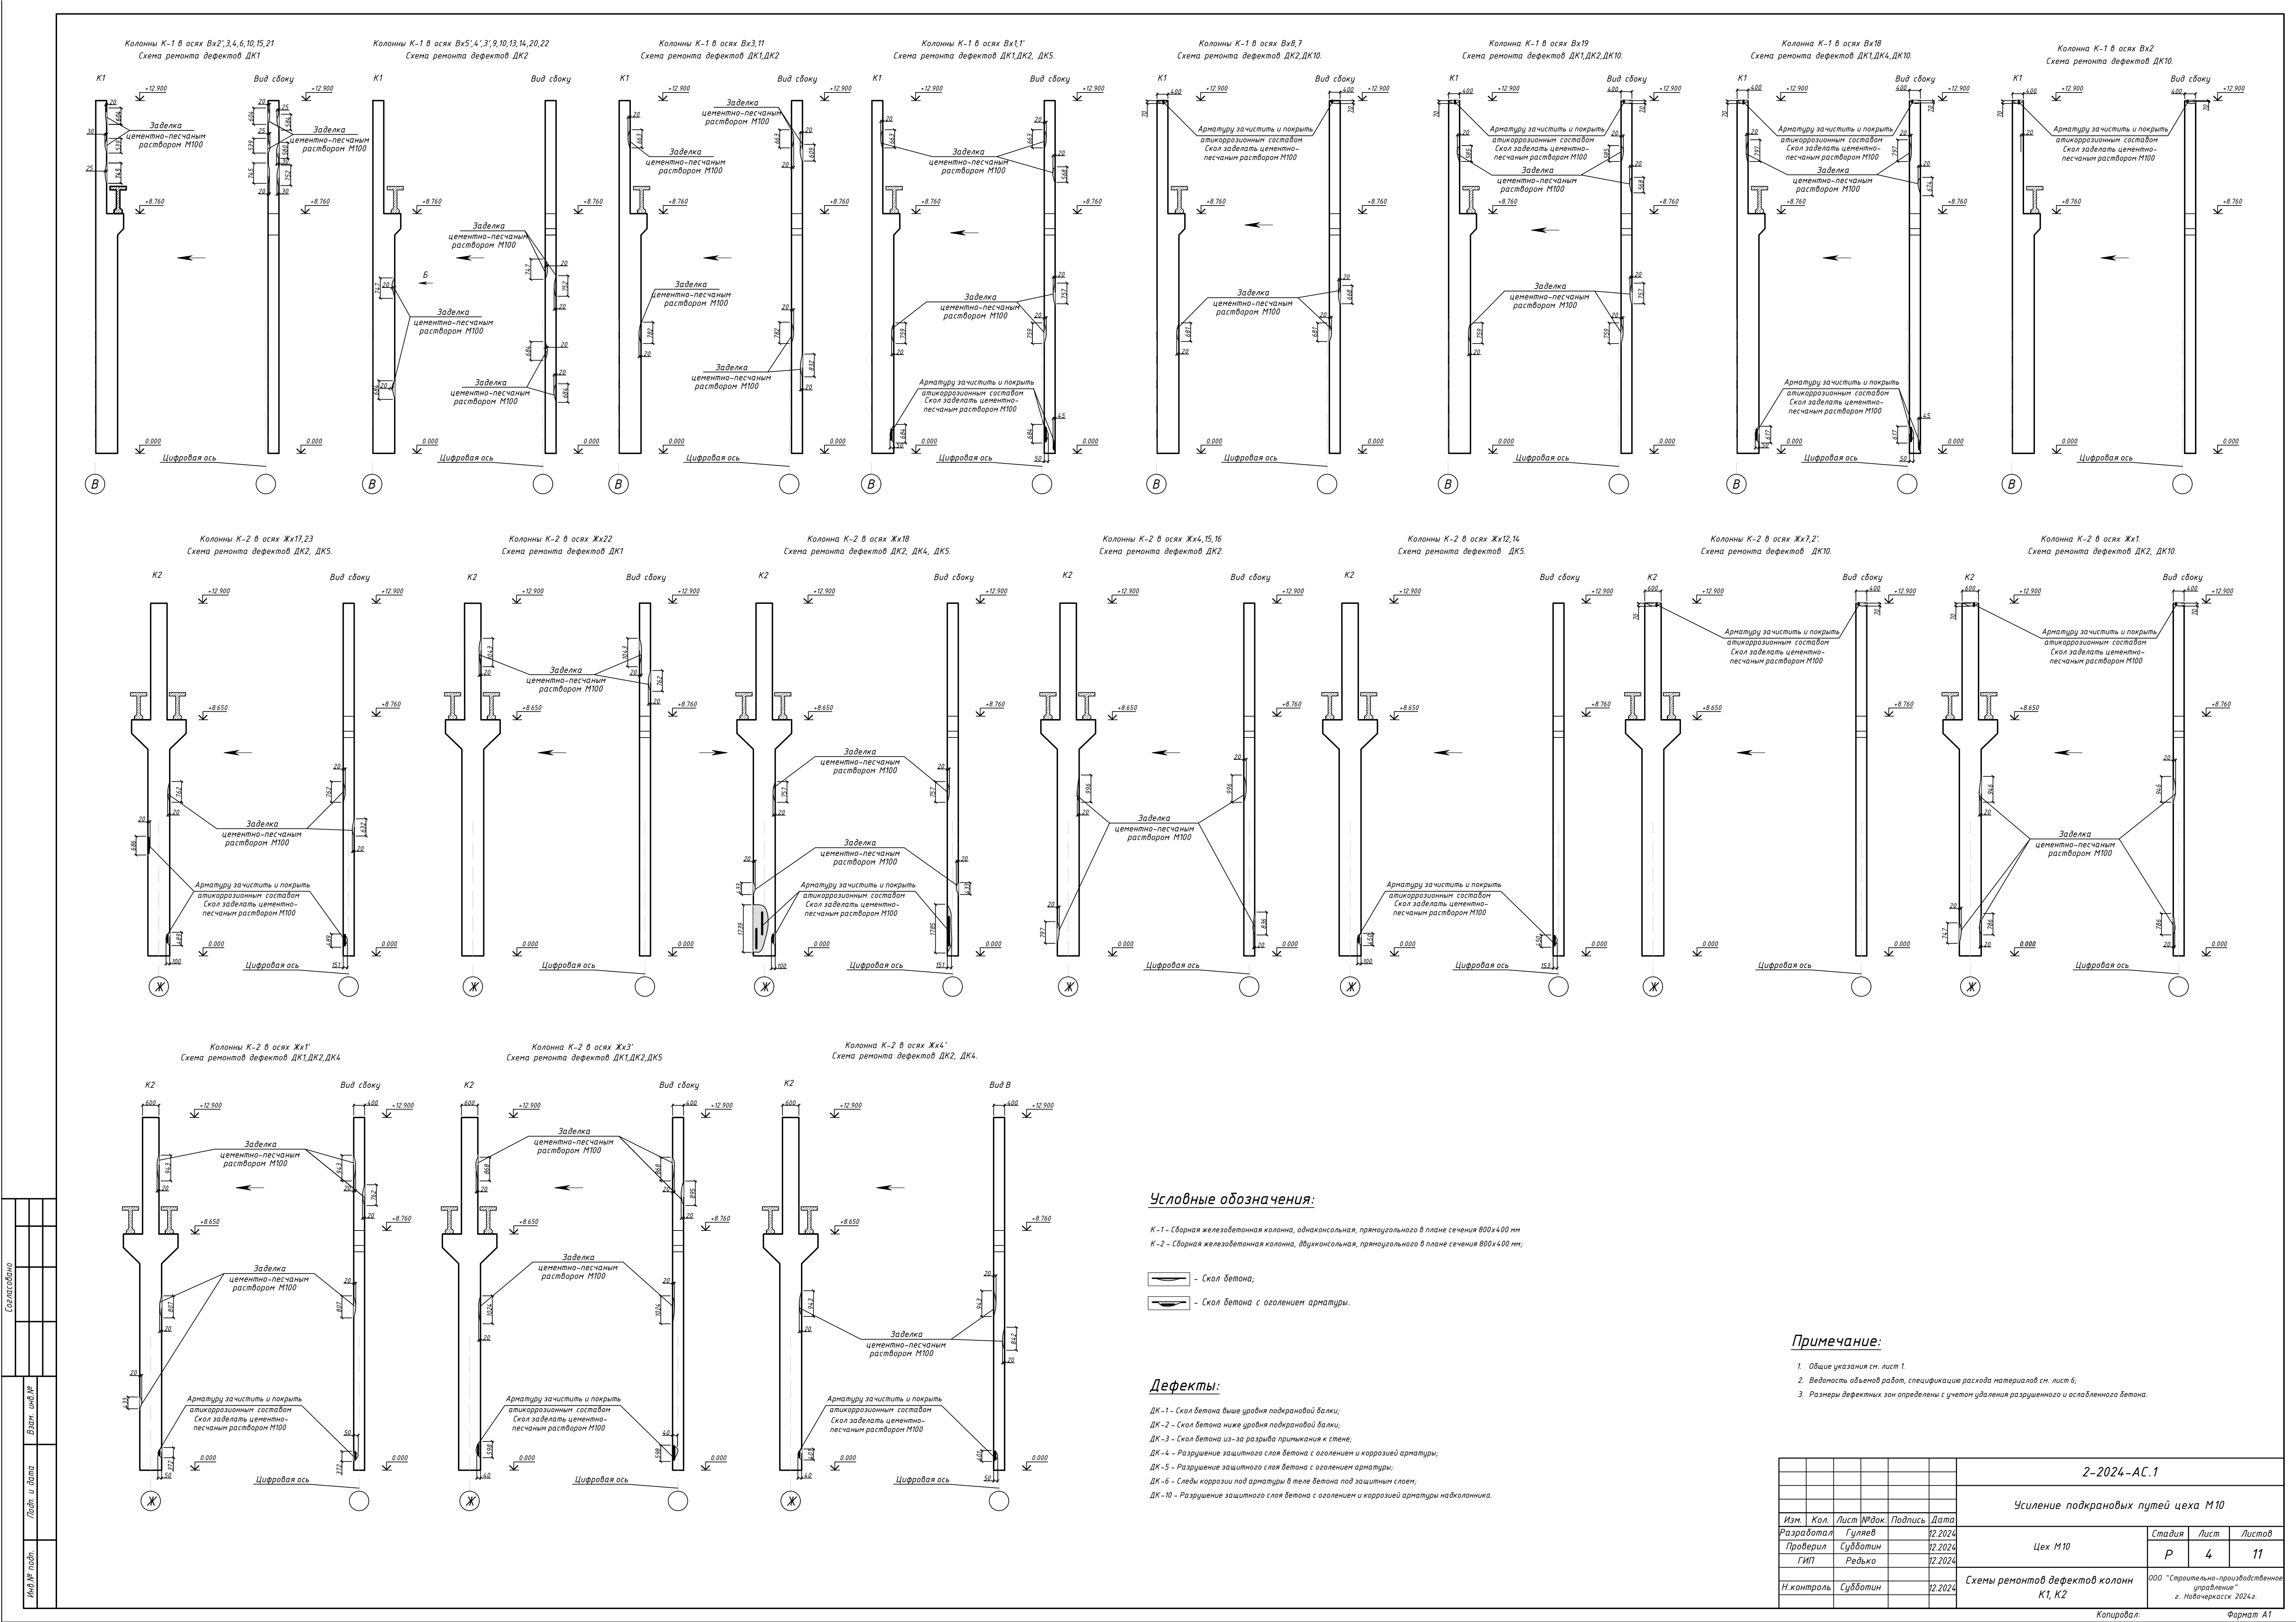
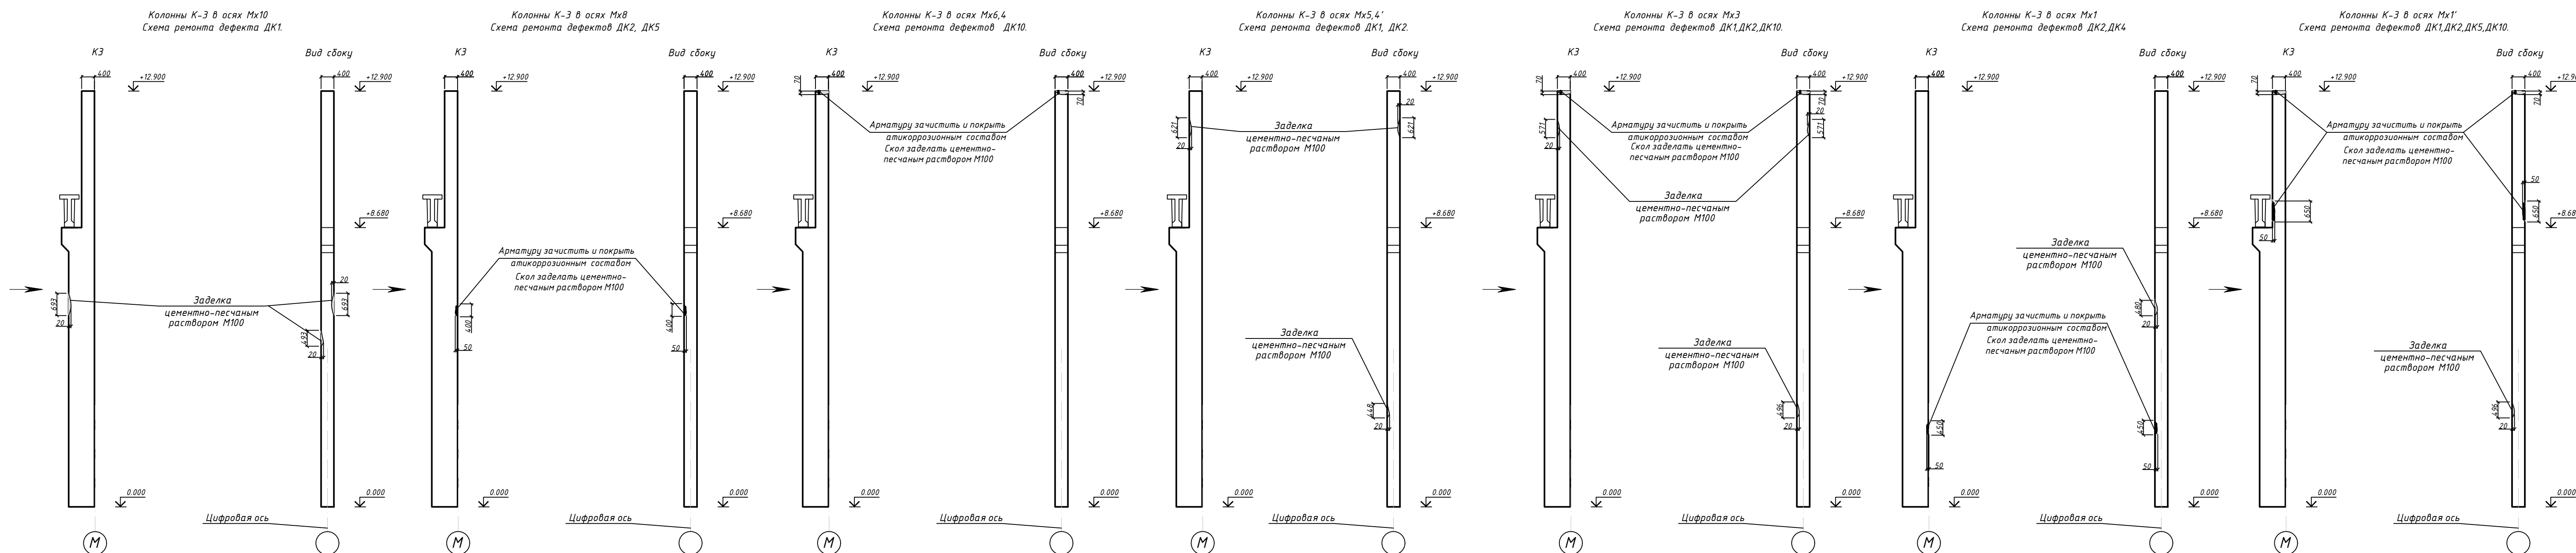
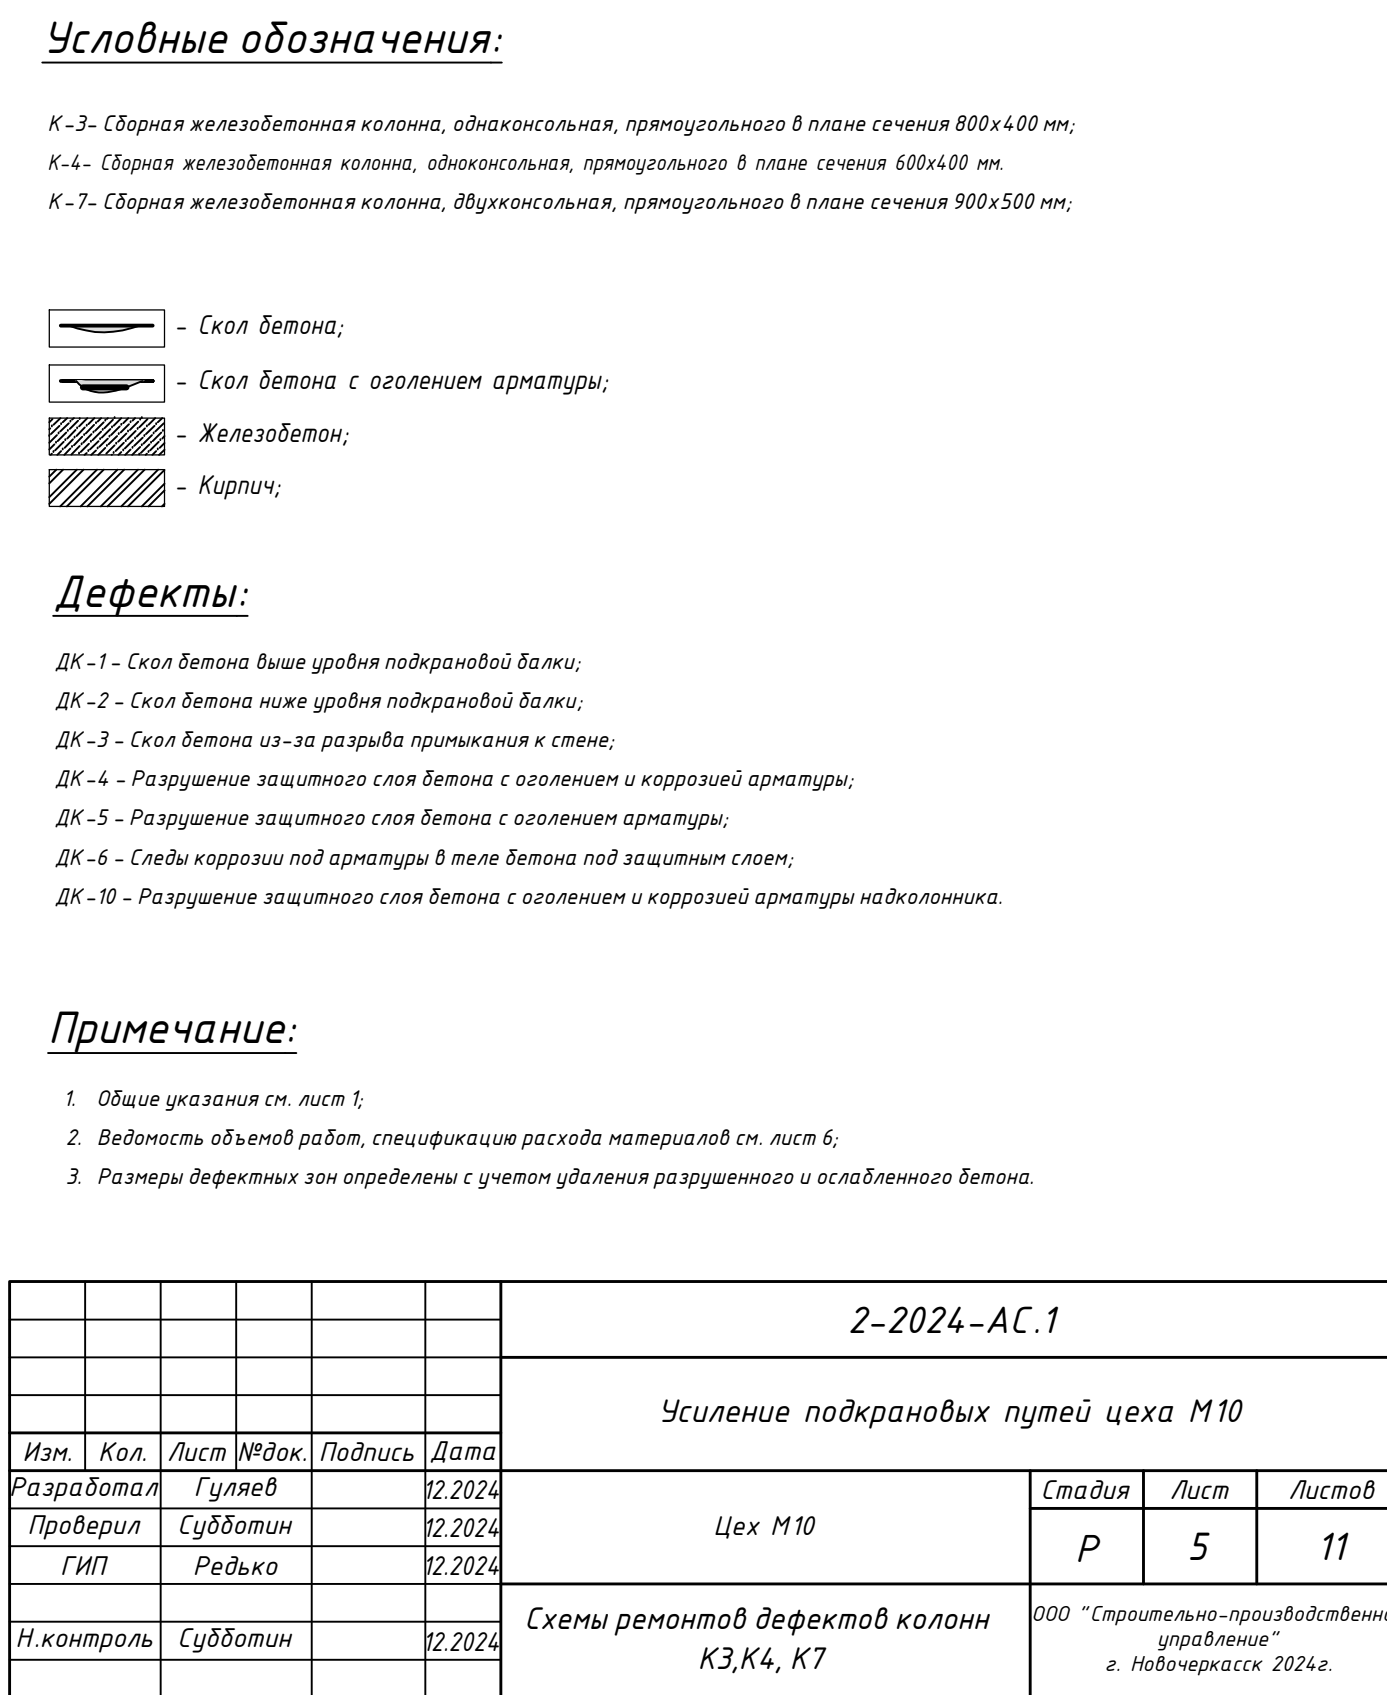
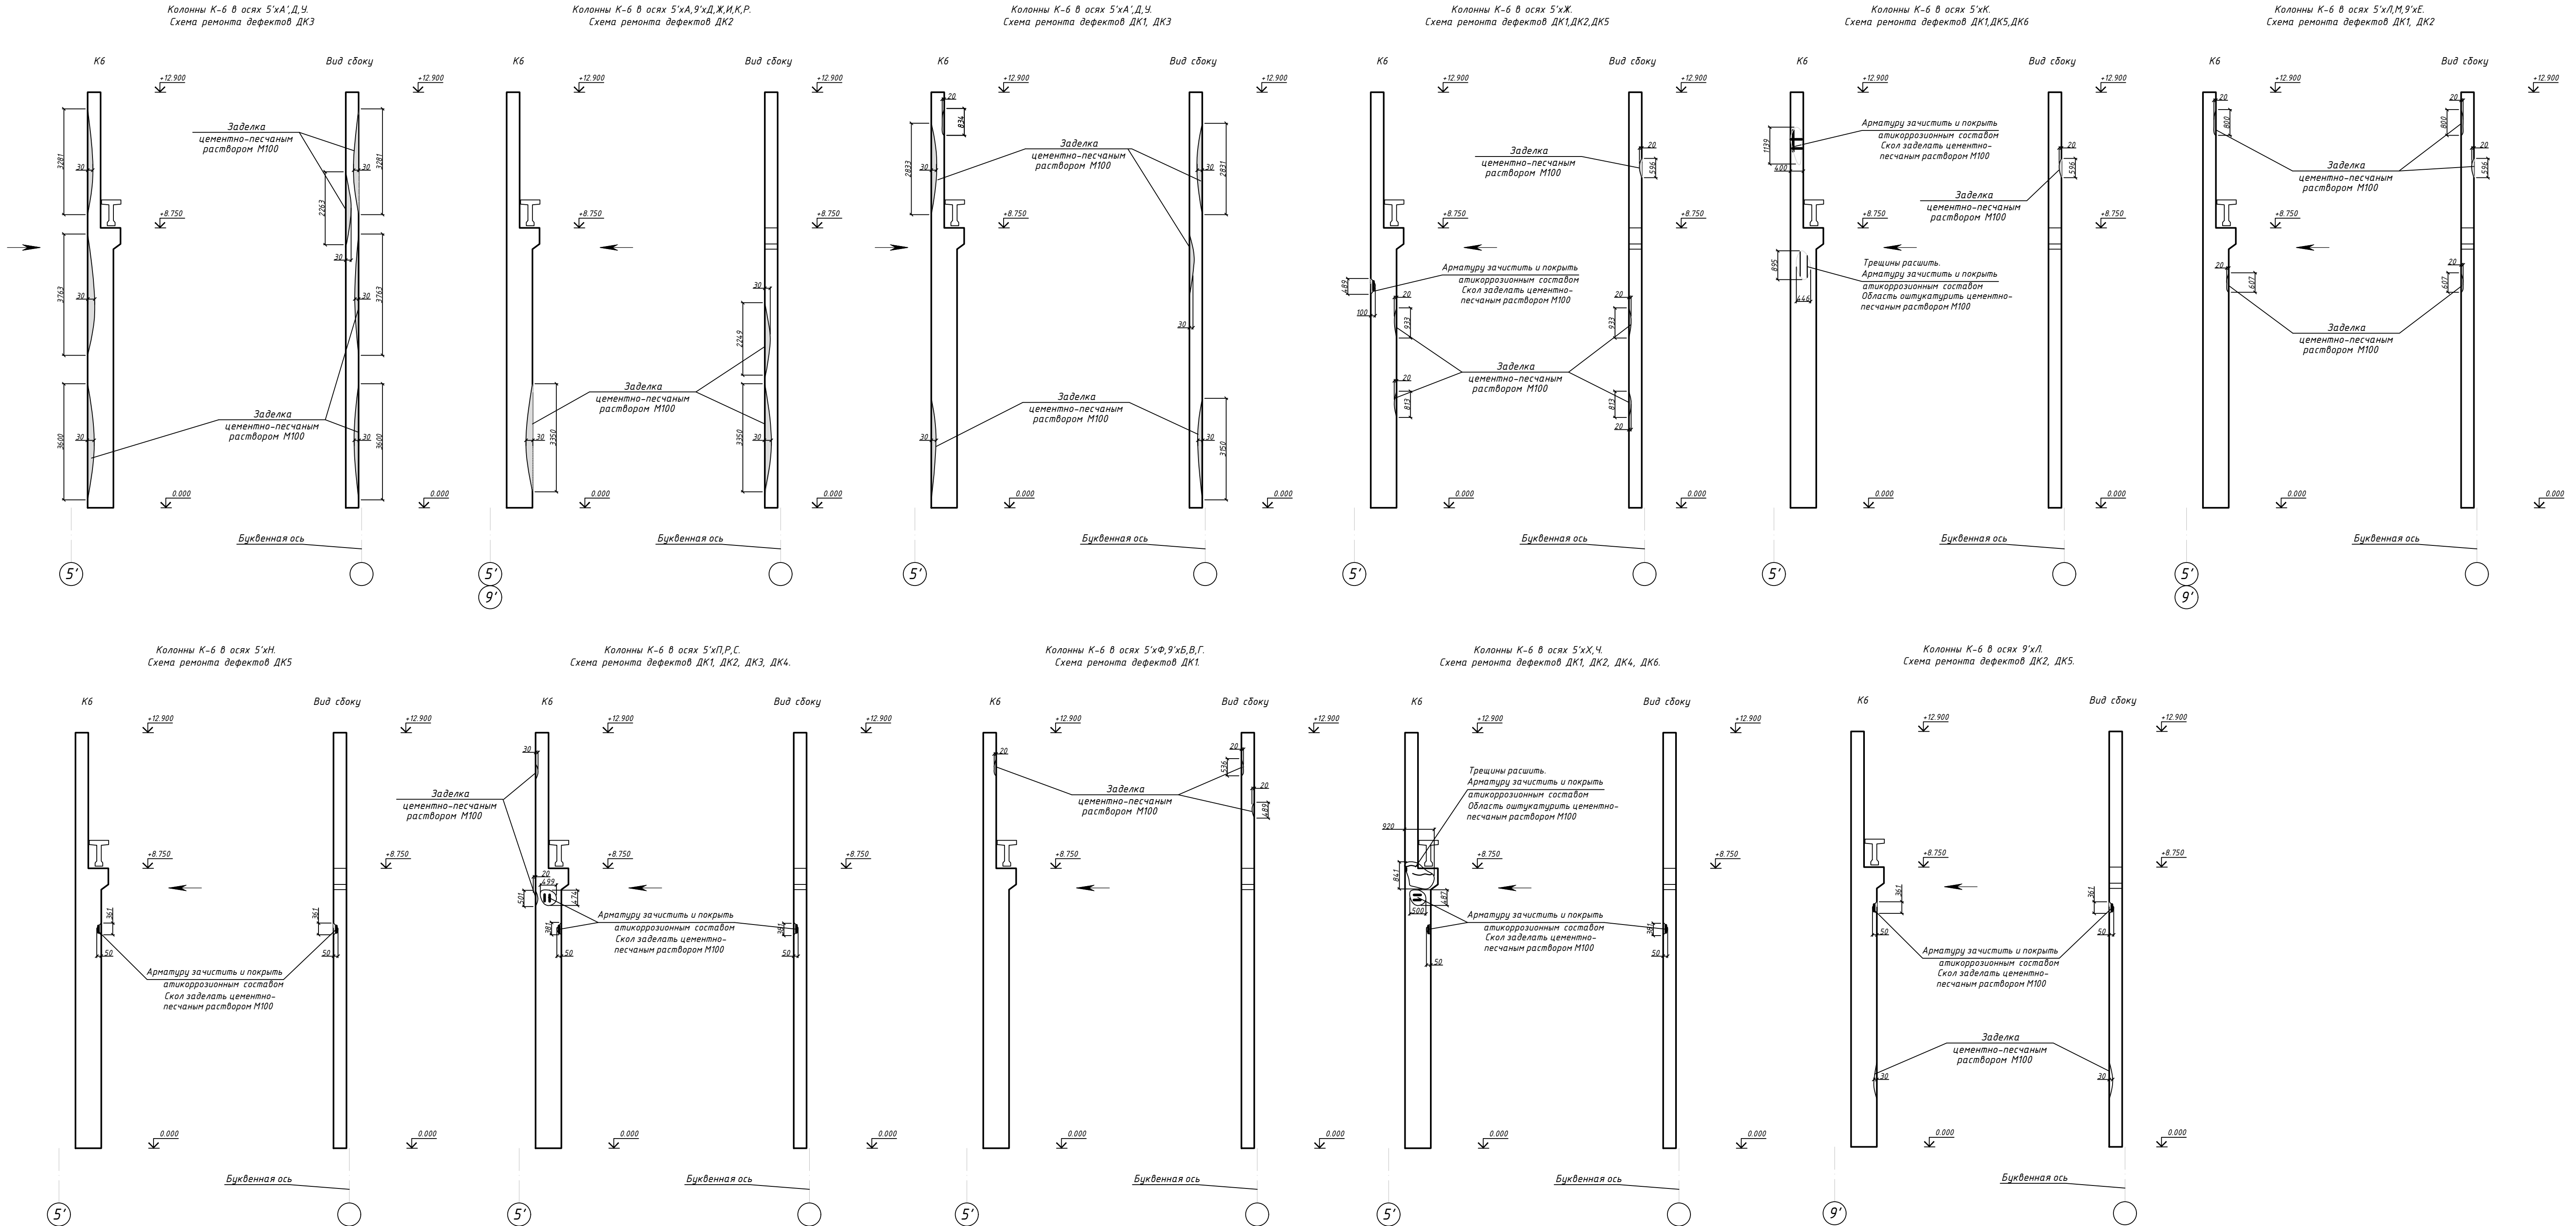
Схема подкрановых балок с указанием дефектов (1:200),

- ДК-1 - Скол бетона выше уровня подкрановой балки;  
ДК-2 - Скол бетона ниже уровня подкрановой балки;  
ДК-3 - Скол бетона из-за разрыва примыкания к стене;  
ДК-4 - Разрушение защитного слоя бетона с оголением и коррозией арматуры;  
ДК-5 - Разрушение защитного слоя бетона с оголением арматуры;  
ДК-6 - Следы коррозии под арматурой в теле бетона под защитным слоем;  
ДК-10 - Разрушение защитного слоя бетона с оголением и коррозией арматуры надколонника.

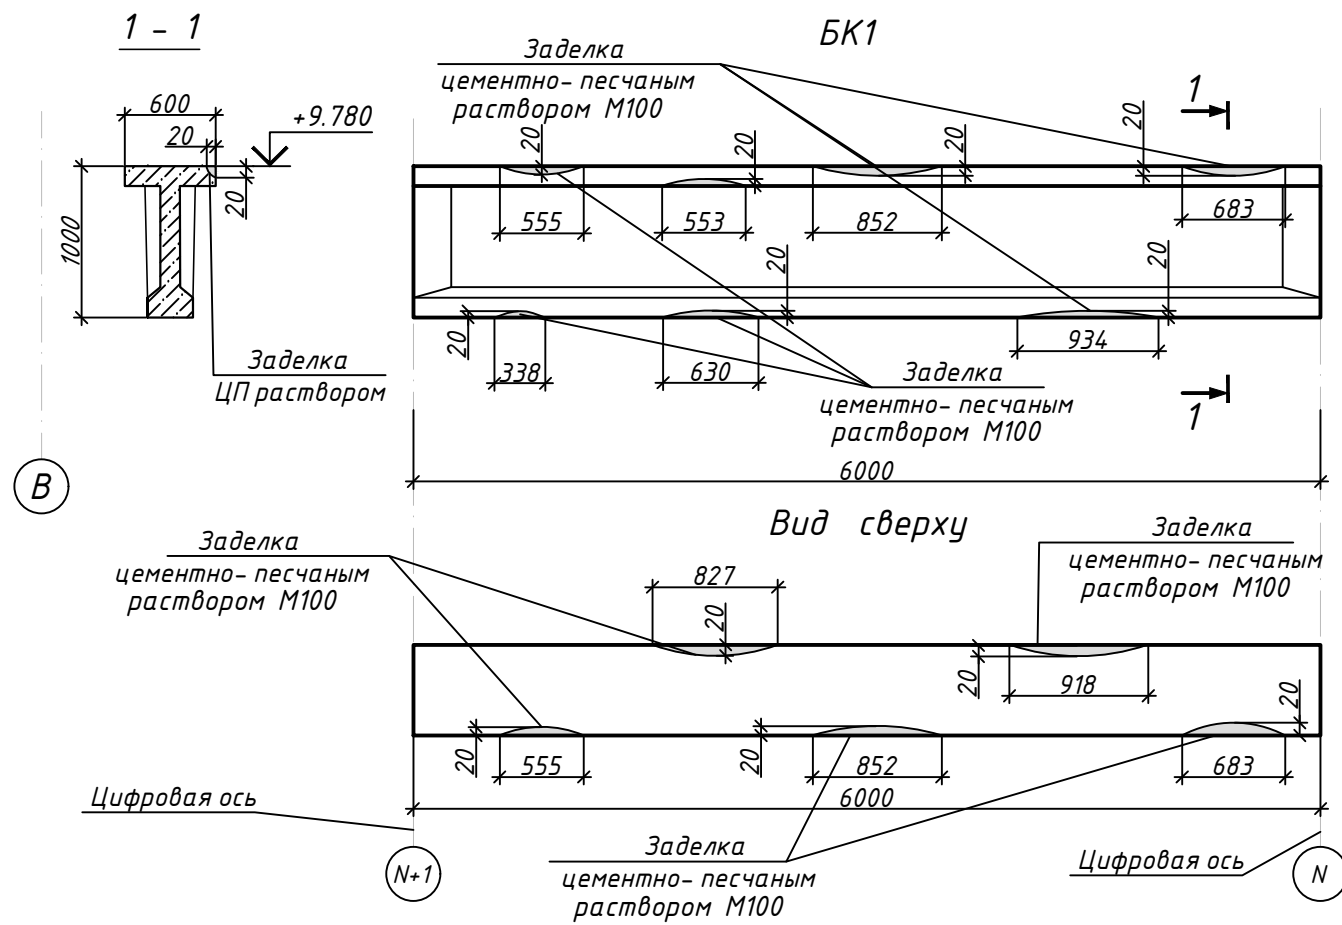
Подкрановые балки БК1 в осях Вх24-23,23-22,18-17,16-15,9-8,1'-2'

Схема ремонта дефектов ДБК2

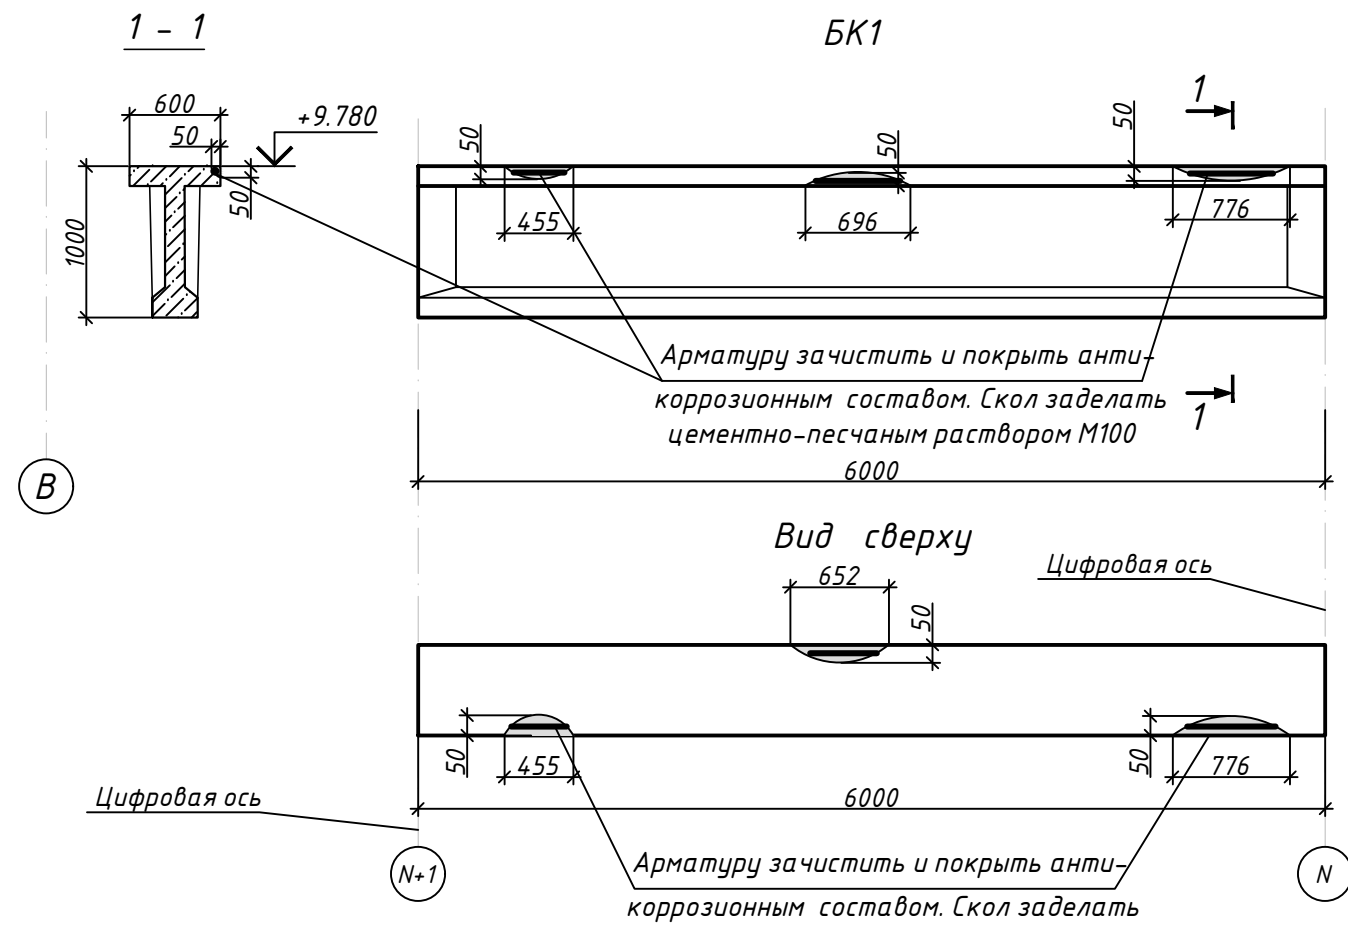
Подкрановые балки БК1 в осях Вх19-18,15-14,13-12,8-7,5-4,4-3,1-1',2'-3',3'-4'

Схема ремонта дефектов ДБК1

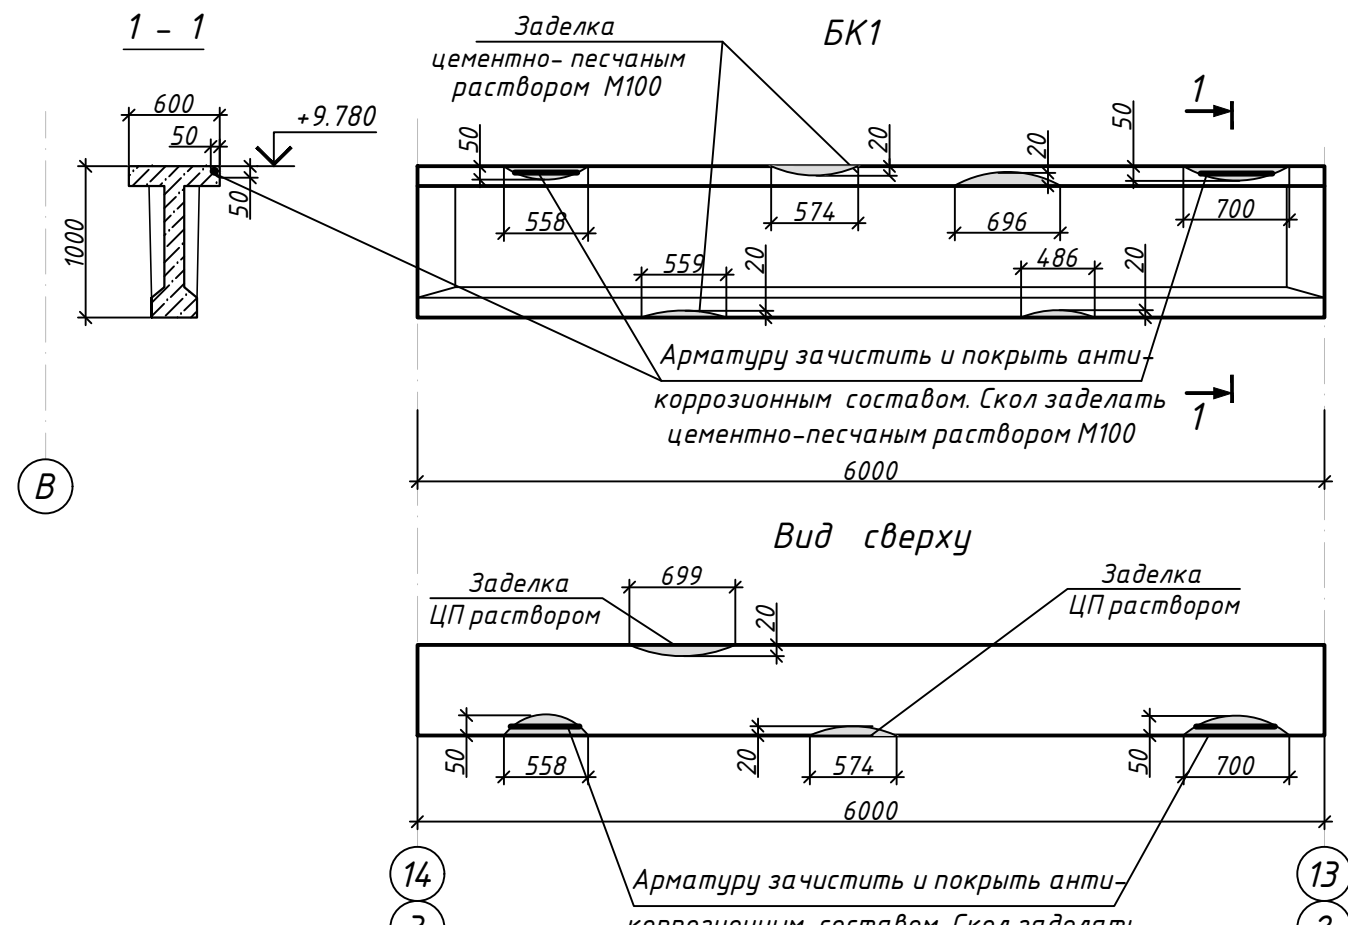
Подкрановые балки БК1 в осях Вх14-13,3-2

Схема ремонта дефектов ДБК1,ДБК2

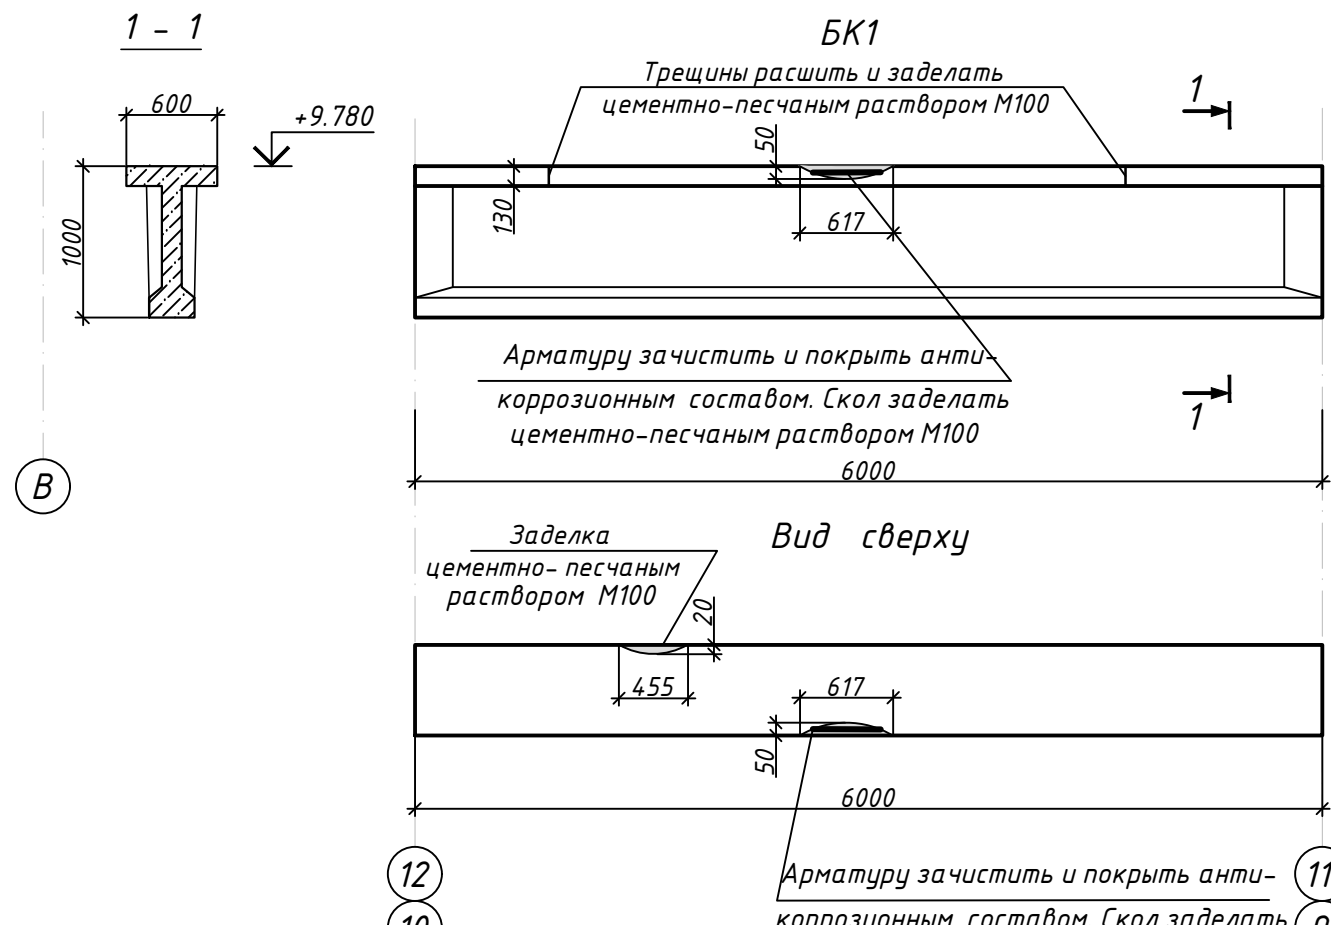
Подкрановые балки БК1 в осях Вх12-11,6-5,10-9

Схема ремонта дефектов ДБК1,ДБК9

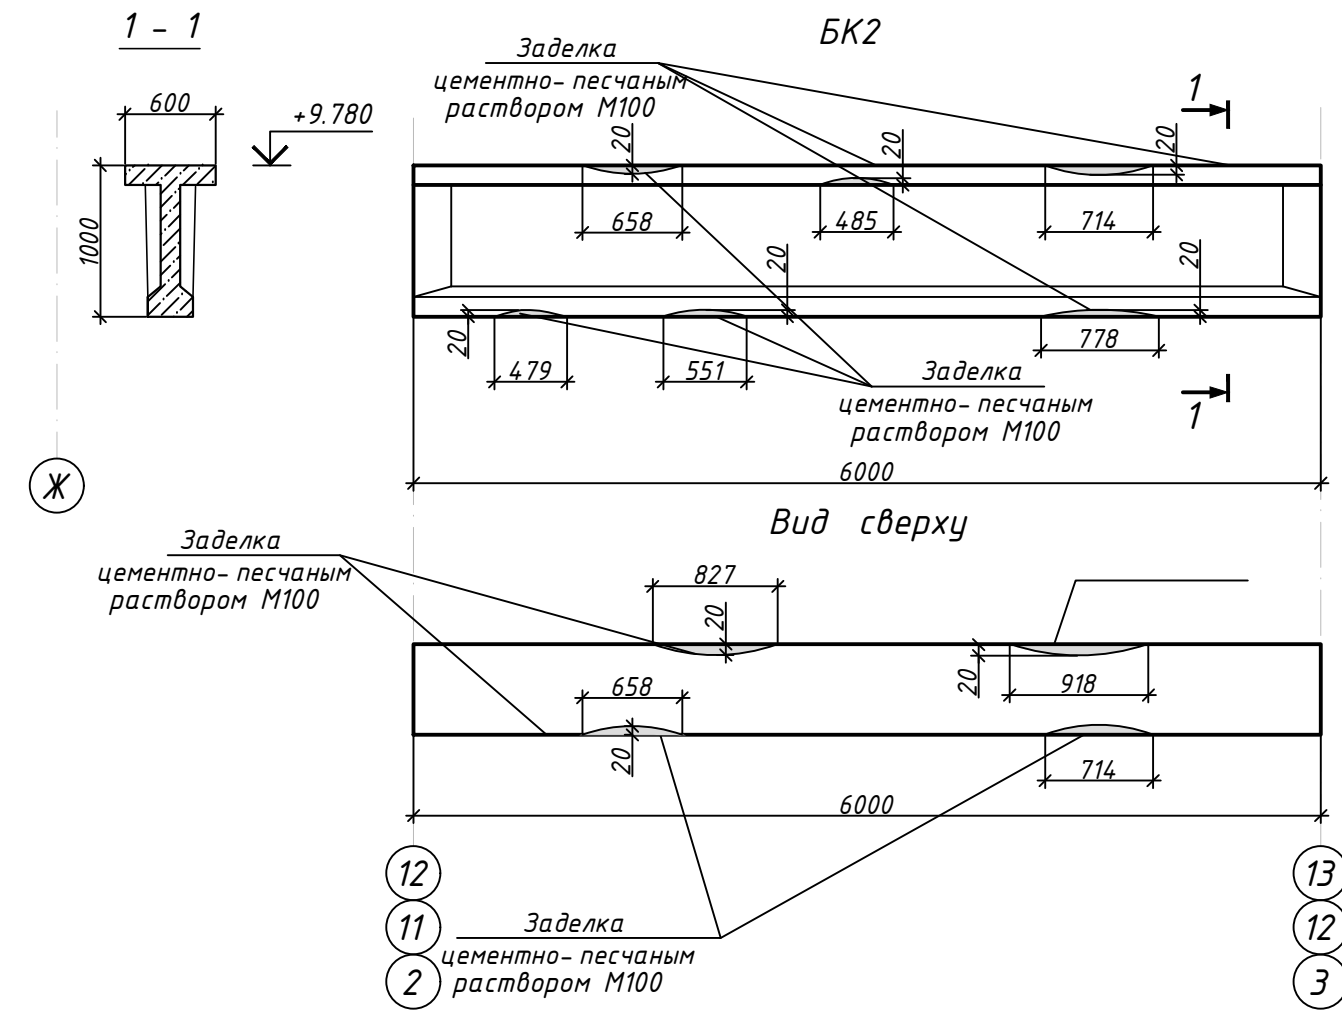
Подкрановые балки БК2 в осях Жх12-13,11-12,2-3

Схема ремонта дефектов ДБК2

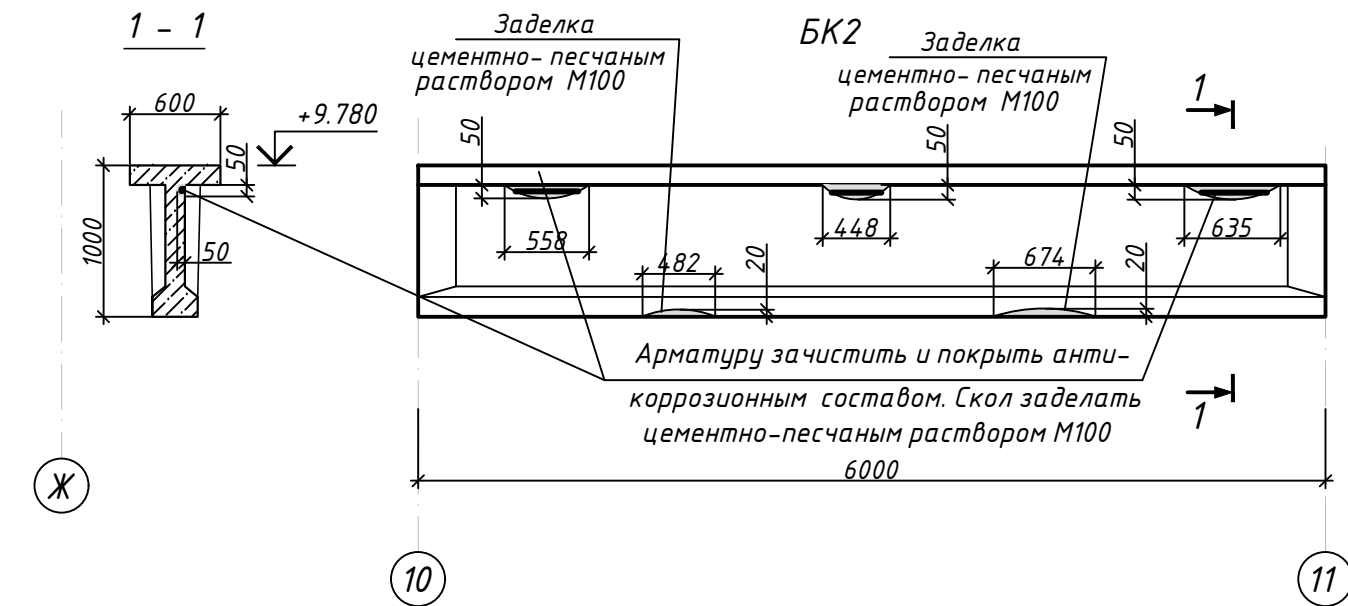
Подкрановые балки БК2 в осях Жх10-11

Схема ремонта дефектов ДБК1,ДБК2

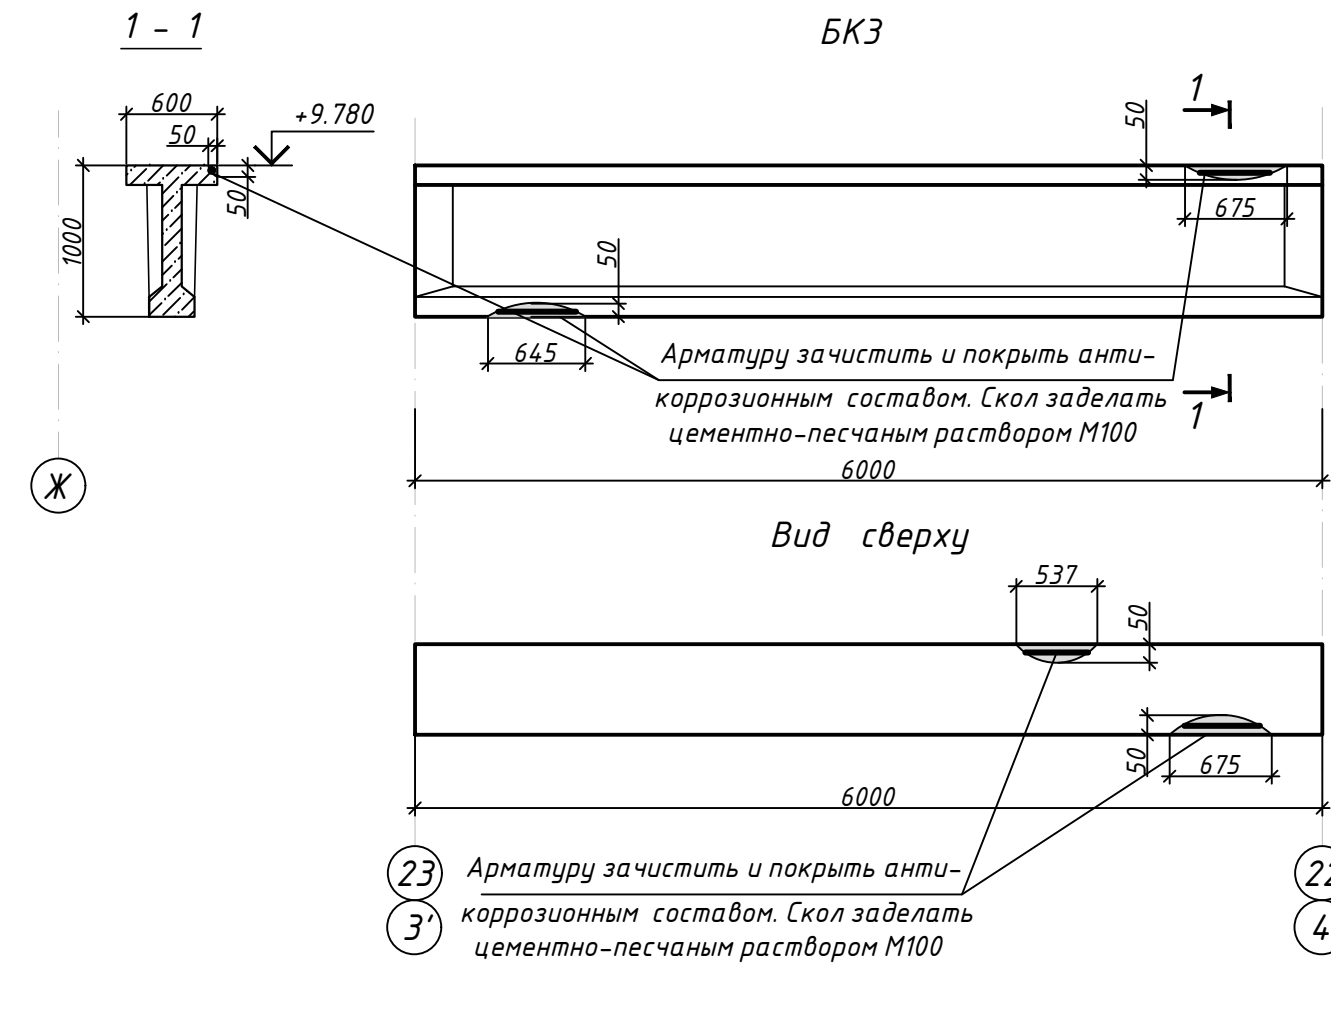
Подкрановые балки БК3 в осях Жх23-22,3'-4'

Схема ремонта дефектов ДБК1

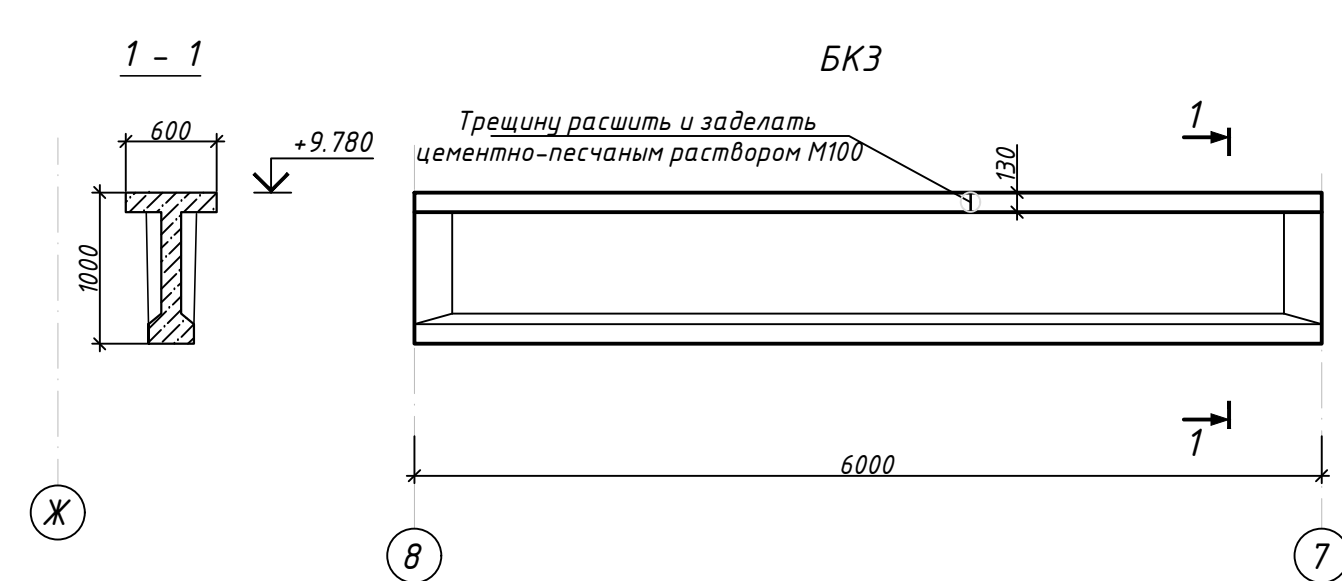
Подкрановые балки БК3 в осях Жх8-7

Схема ремонта дефектов ДБК9

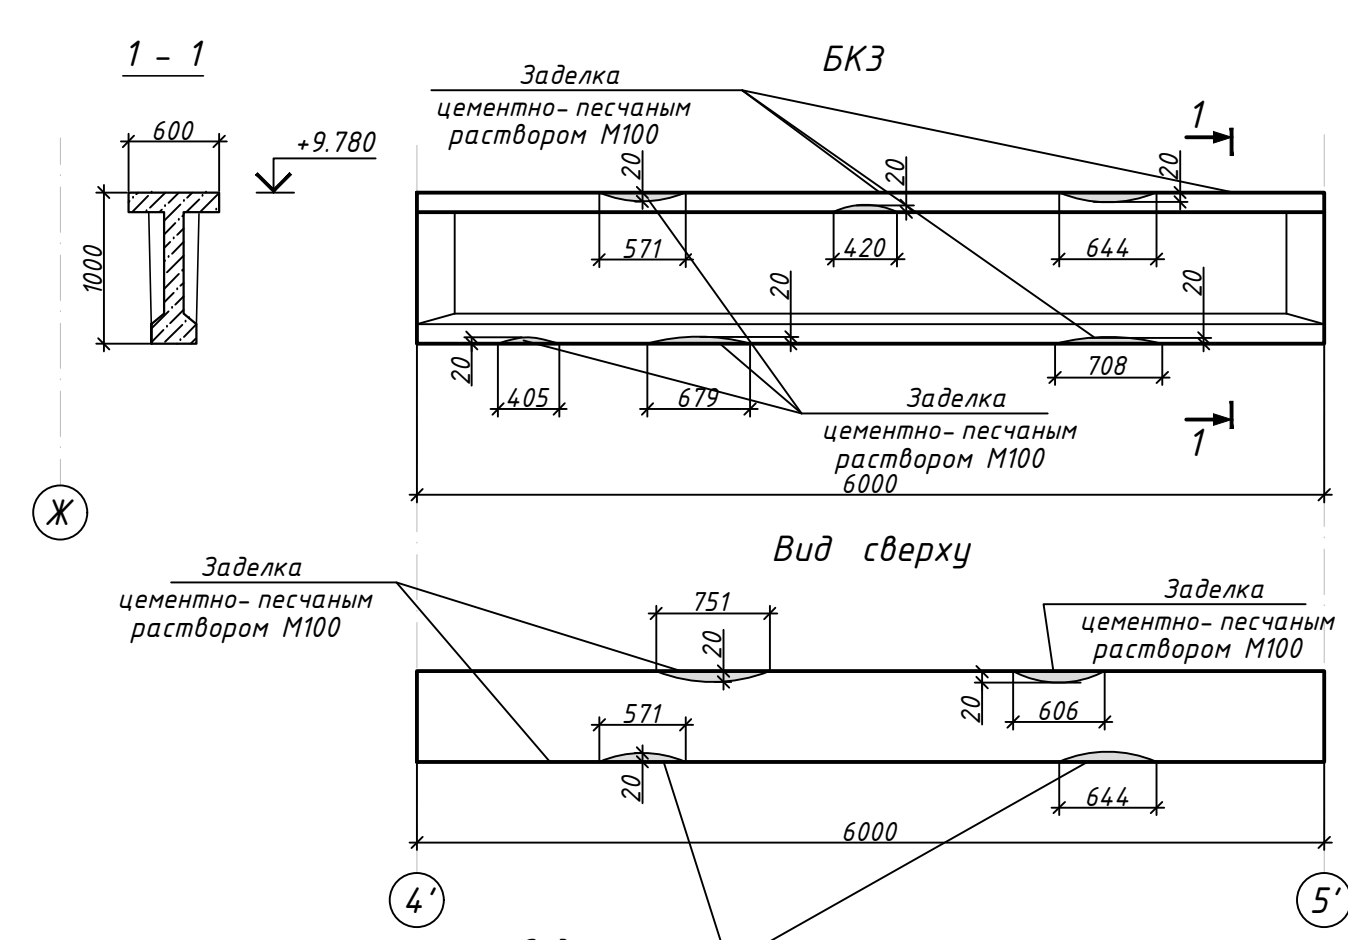
Подкрановые балки БК3 в осях Жх4'-5'

Схема ремонта дефектов ДБК2

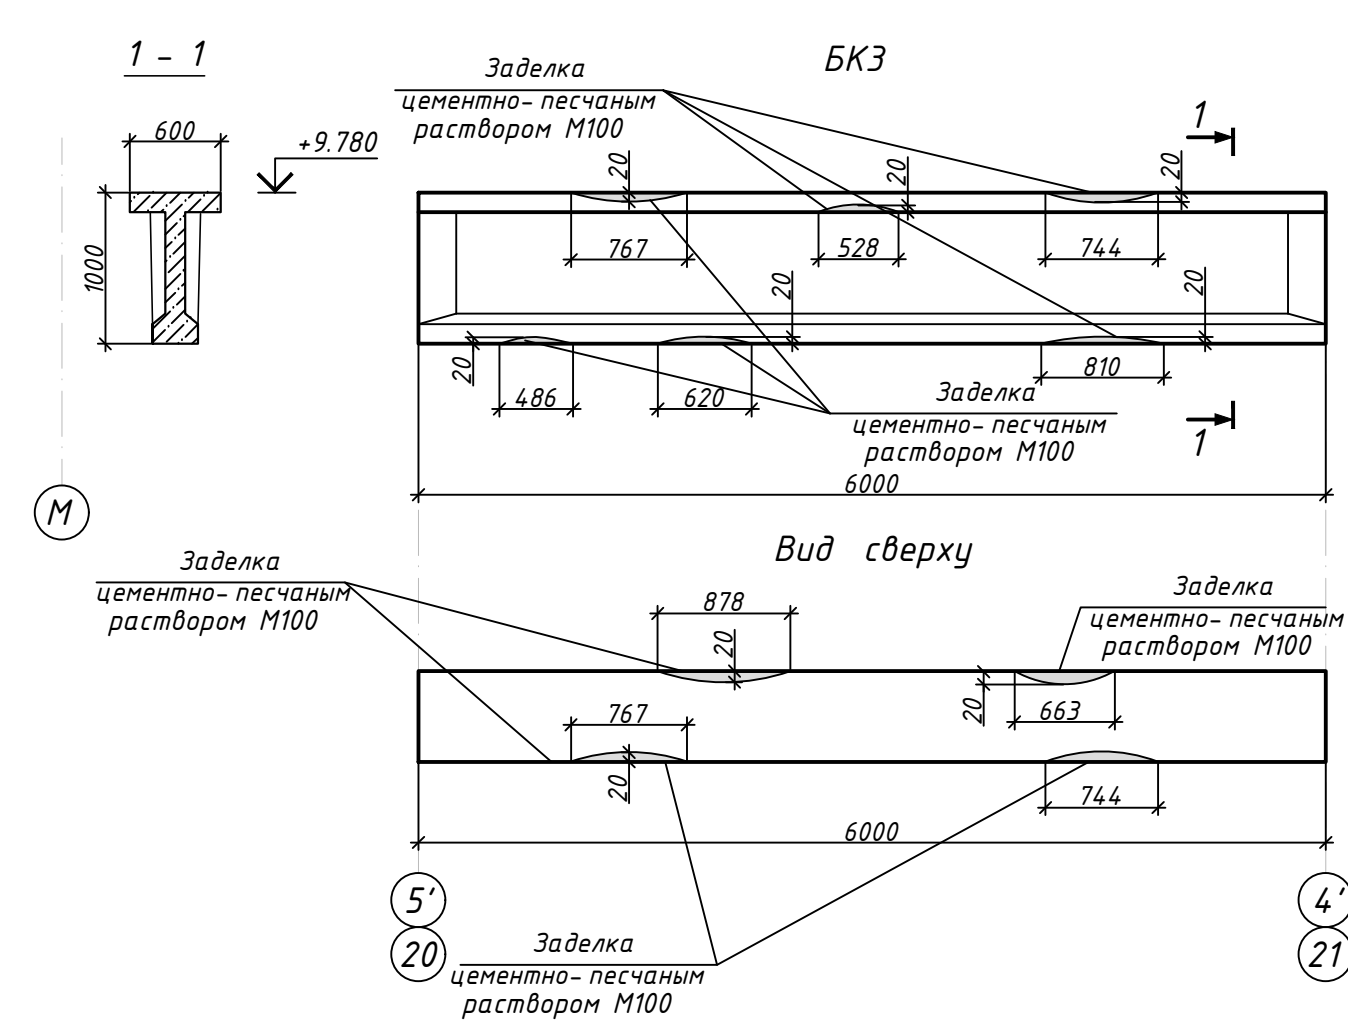
Подкрановые балки БК3 в осях Мх5'-4',20-21

Схема ремонта дефектов ДБК2
