## РАБОЧАЯ ДОКУМЕНТАЦИЯ

*«Усиление подкрановых путей цеха М10»*

*«Раздел 1. Архитектурно-строительные решения»*

*2-2024-АС.1*

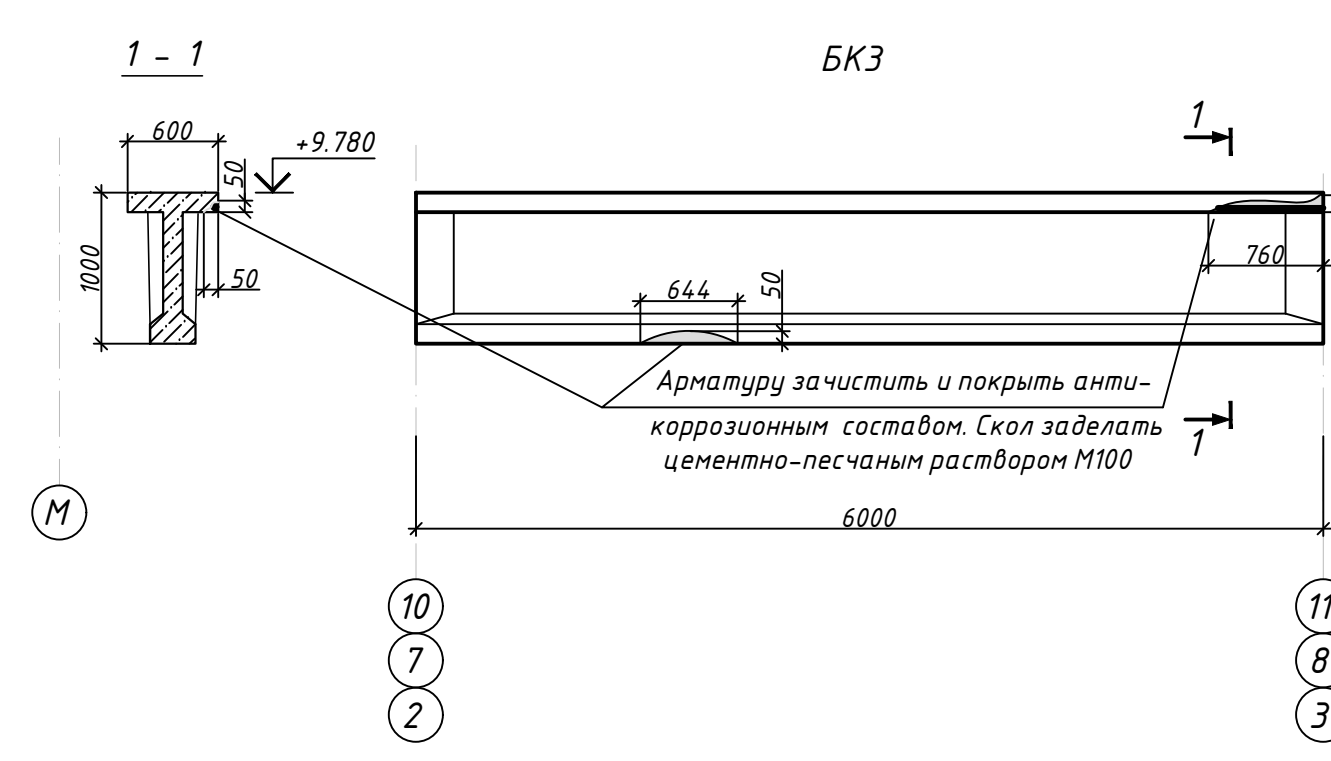
Подкрановые балки БК3 в осях Мх10-11,7-8,2-3

Схема ремонта дефектов ДБК1

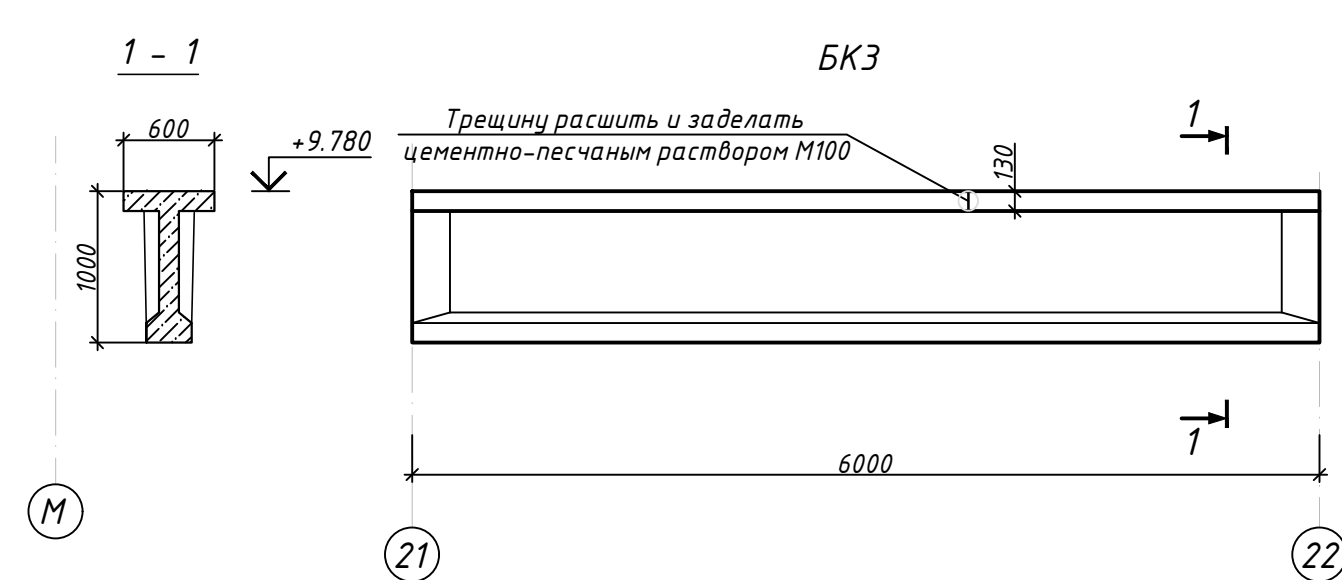
Подкрановые балки БК3 в осях Мх21-22

Схема ремонта дефектов ДБК9

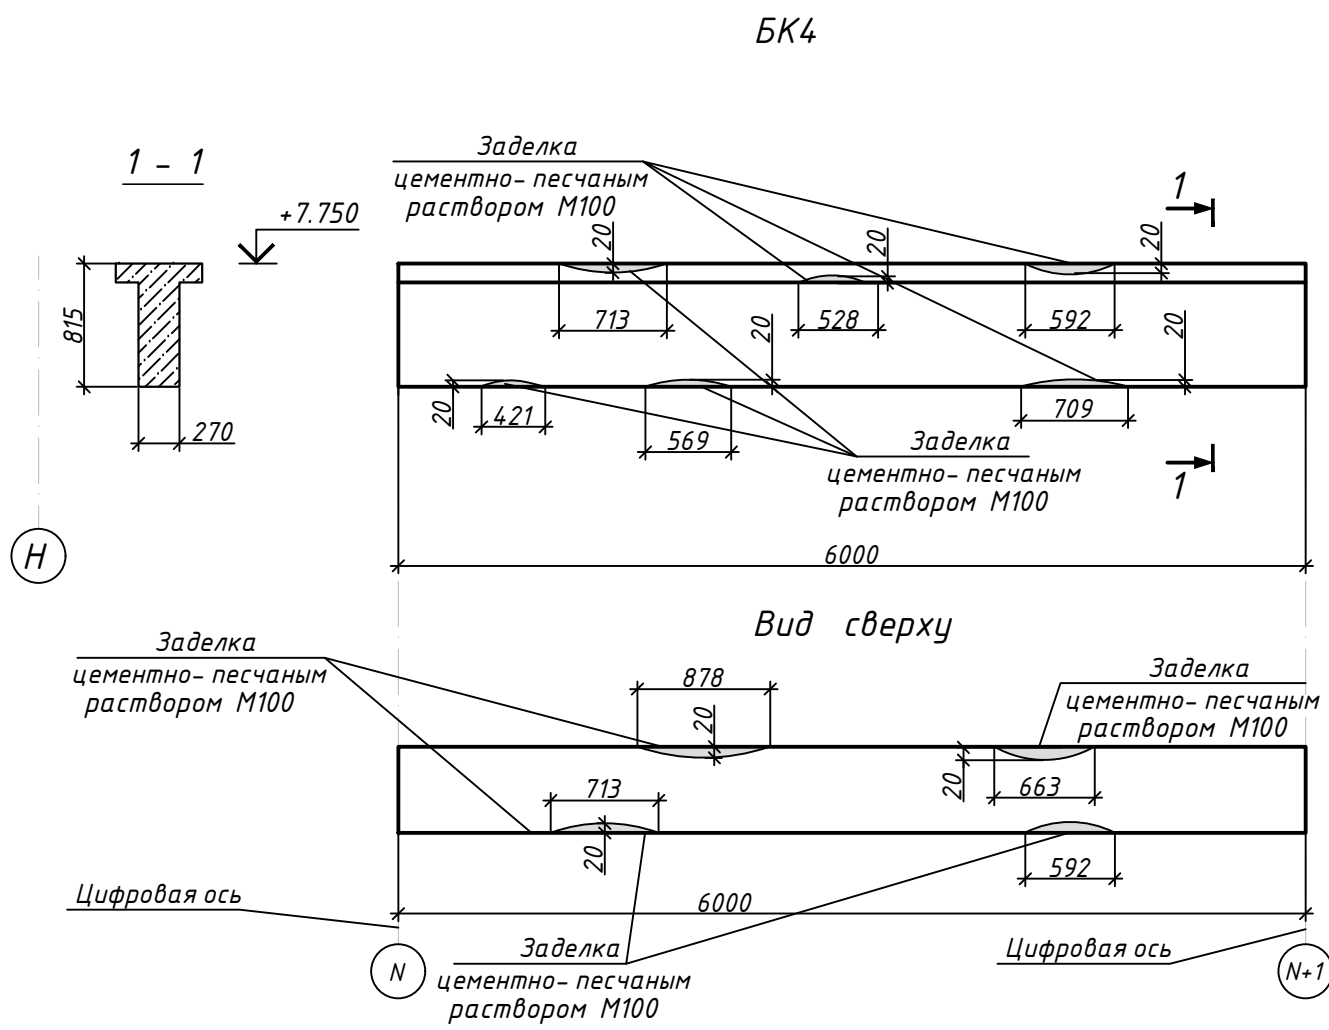
Подкрановые балки БК4 в осях Нх24-23,12-11,10-9-8,5-4,3-2  
Схема ремонта дефектов ДБК2

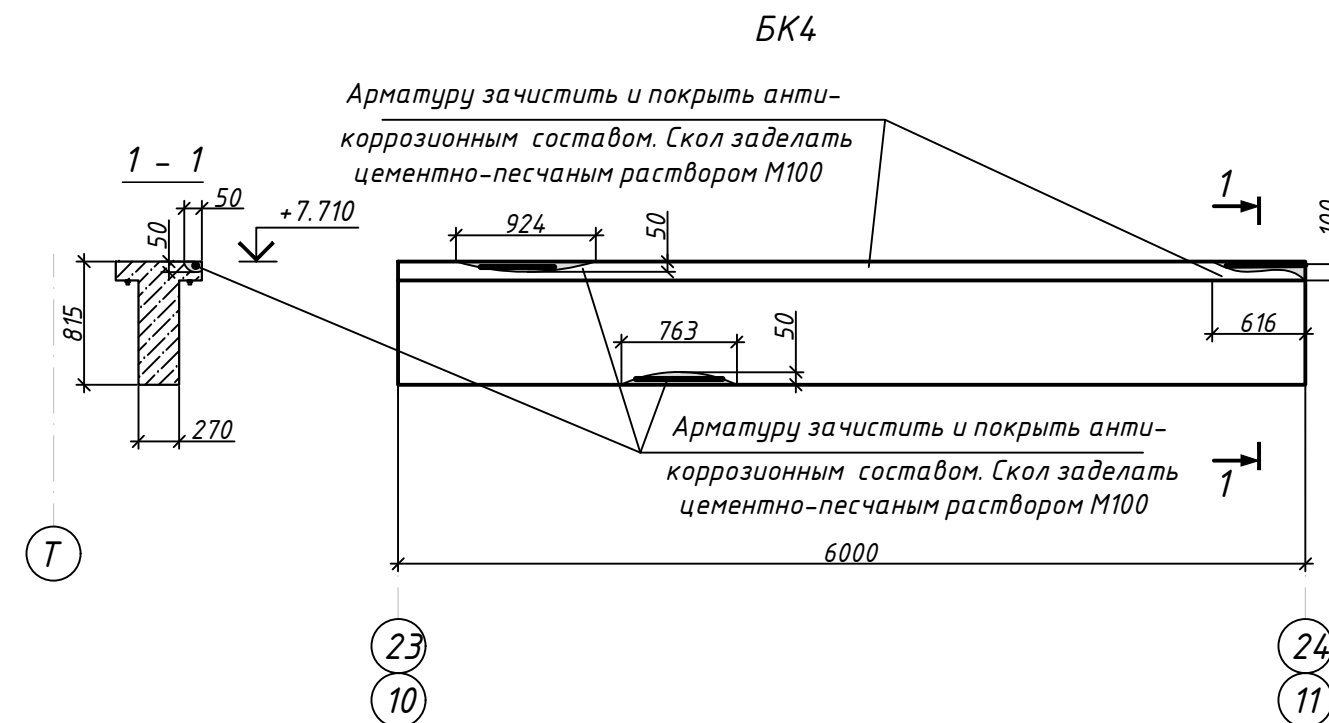
Подкрановые балки БК4 в осях Тх23-24,10-11  
Схема ремонта дефектов ДБК1, ДБК5

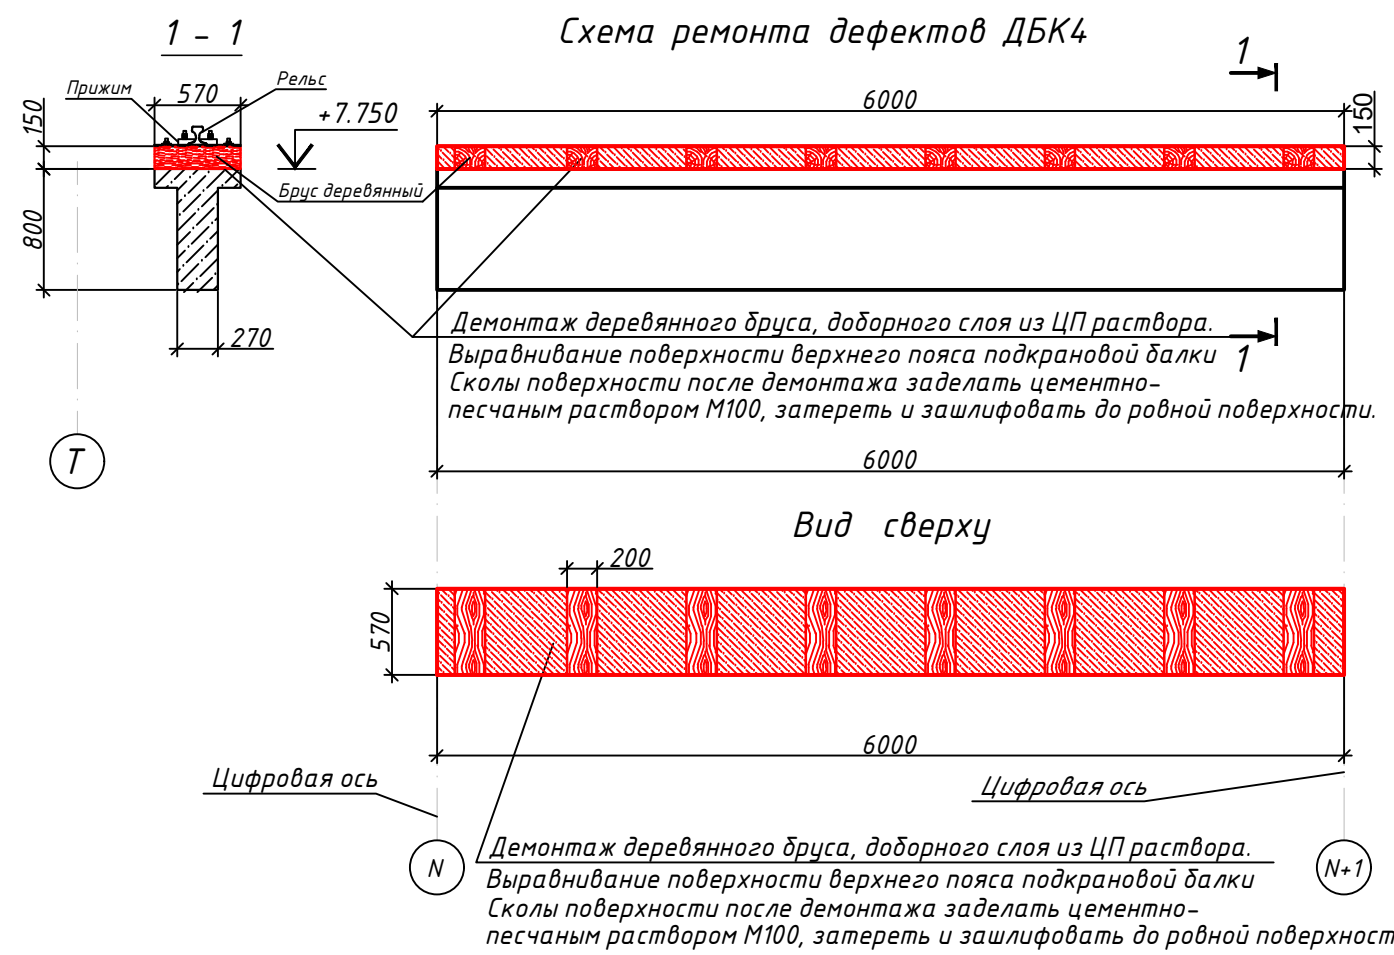
Подкрановые балки БК5 в осях Тх24-5'

Схема ремонта дефектов ДБК4

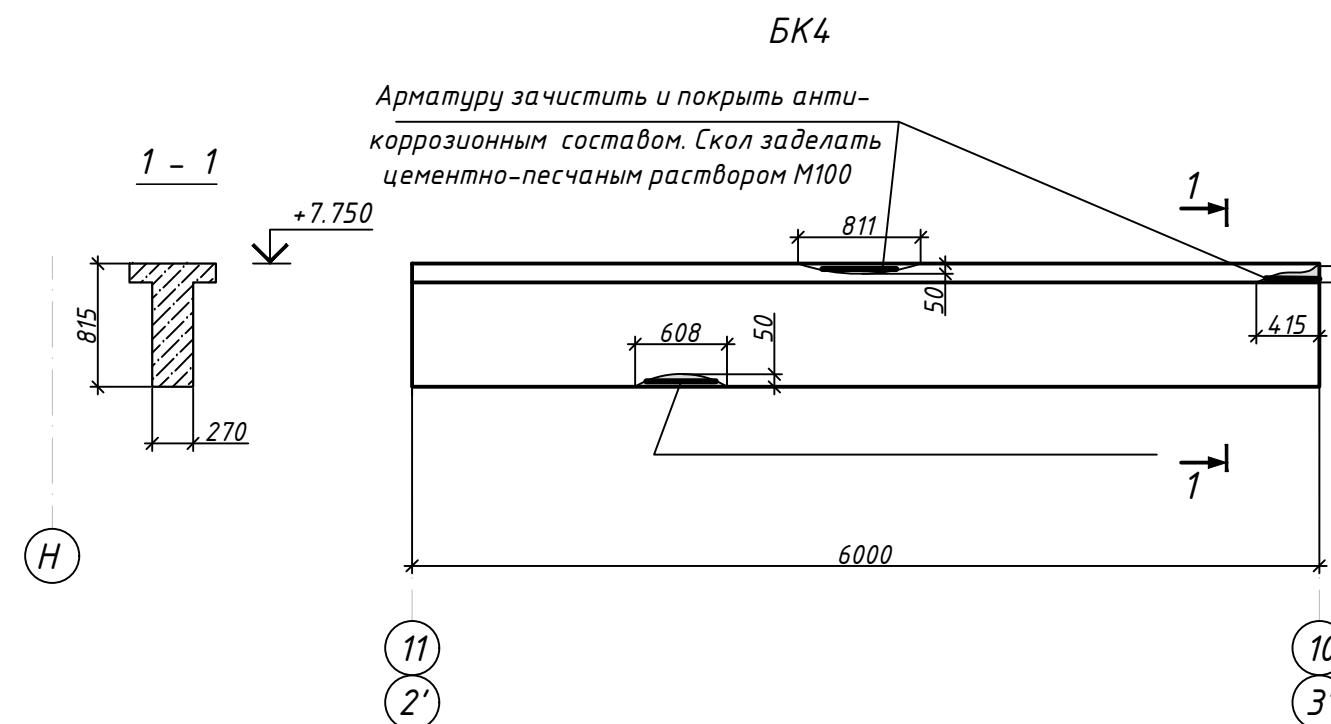
Подкрановые балки БК4 в осях Нх11-10,2'-3'  
Схема ремонта дефектов ДБК1

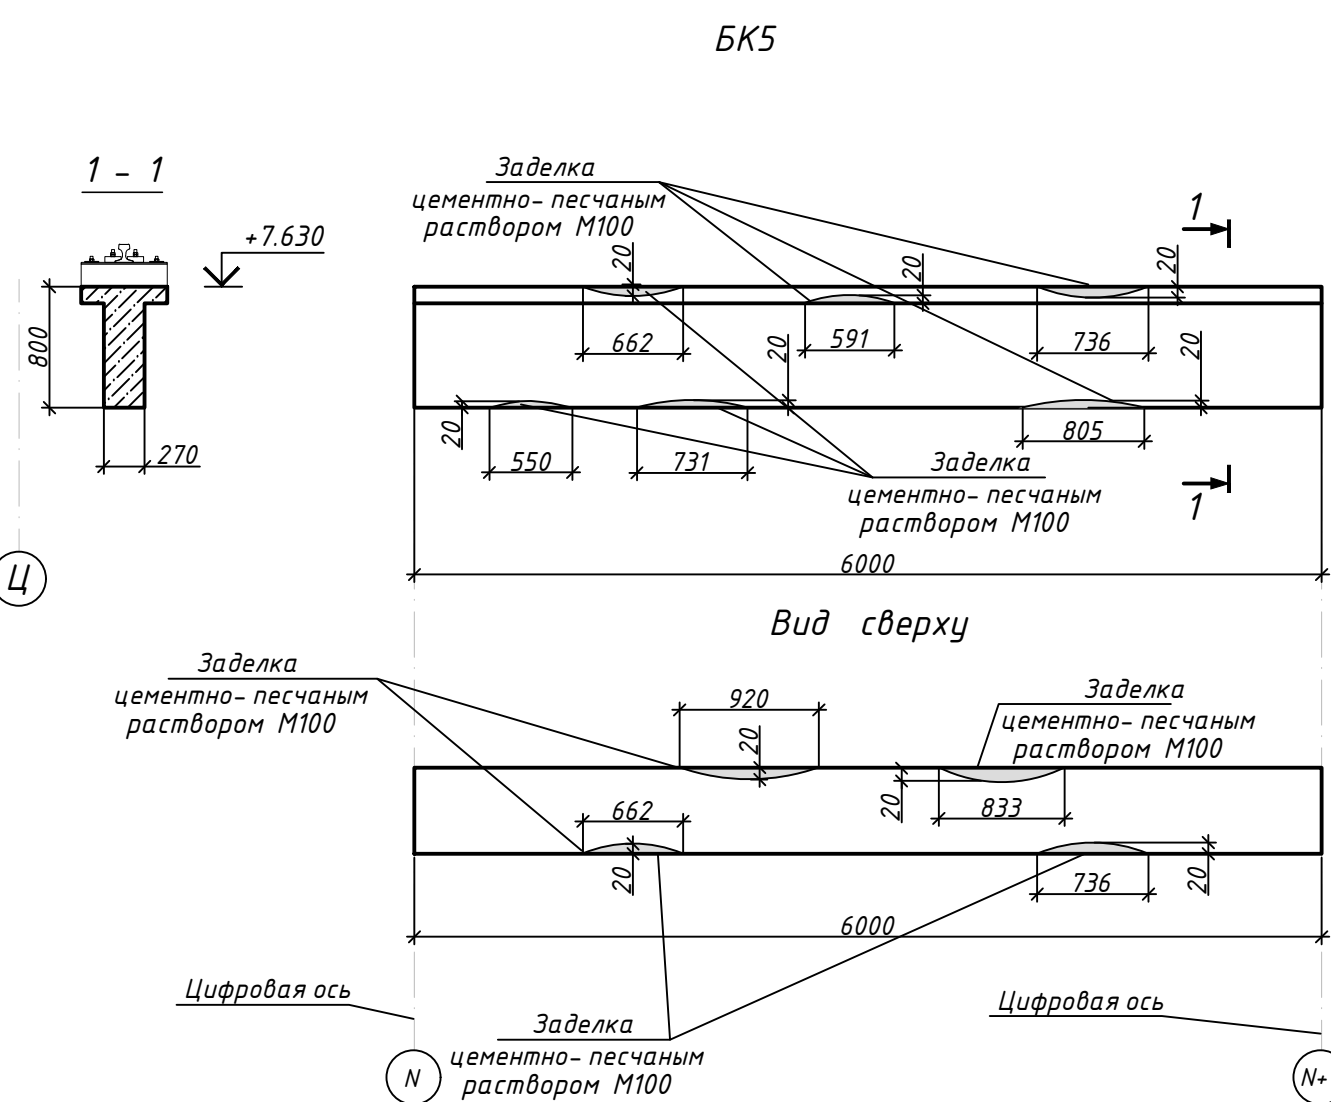
Подкрановые балки БК5 в осях Цх23-24,7-6,2'-3',3'-4',5'-4'  
Схема ремонта дефектов ДБК2

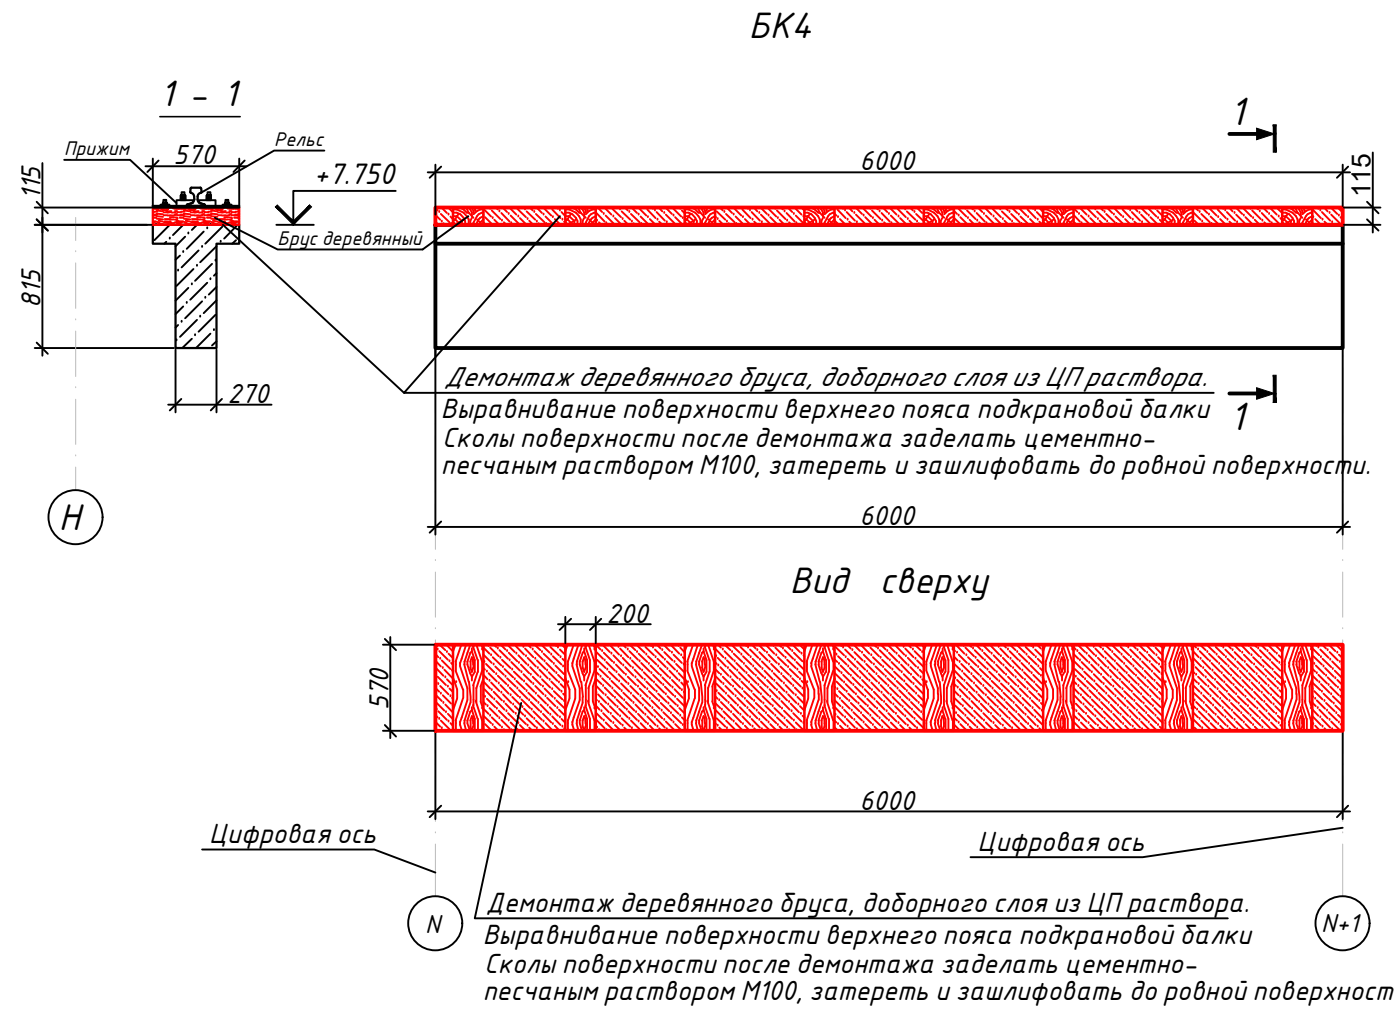
Подкрановые балки БК4 в осях Нх24-5'

Схема ремонта дефектов ДБК4

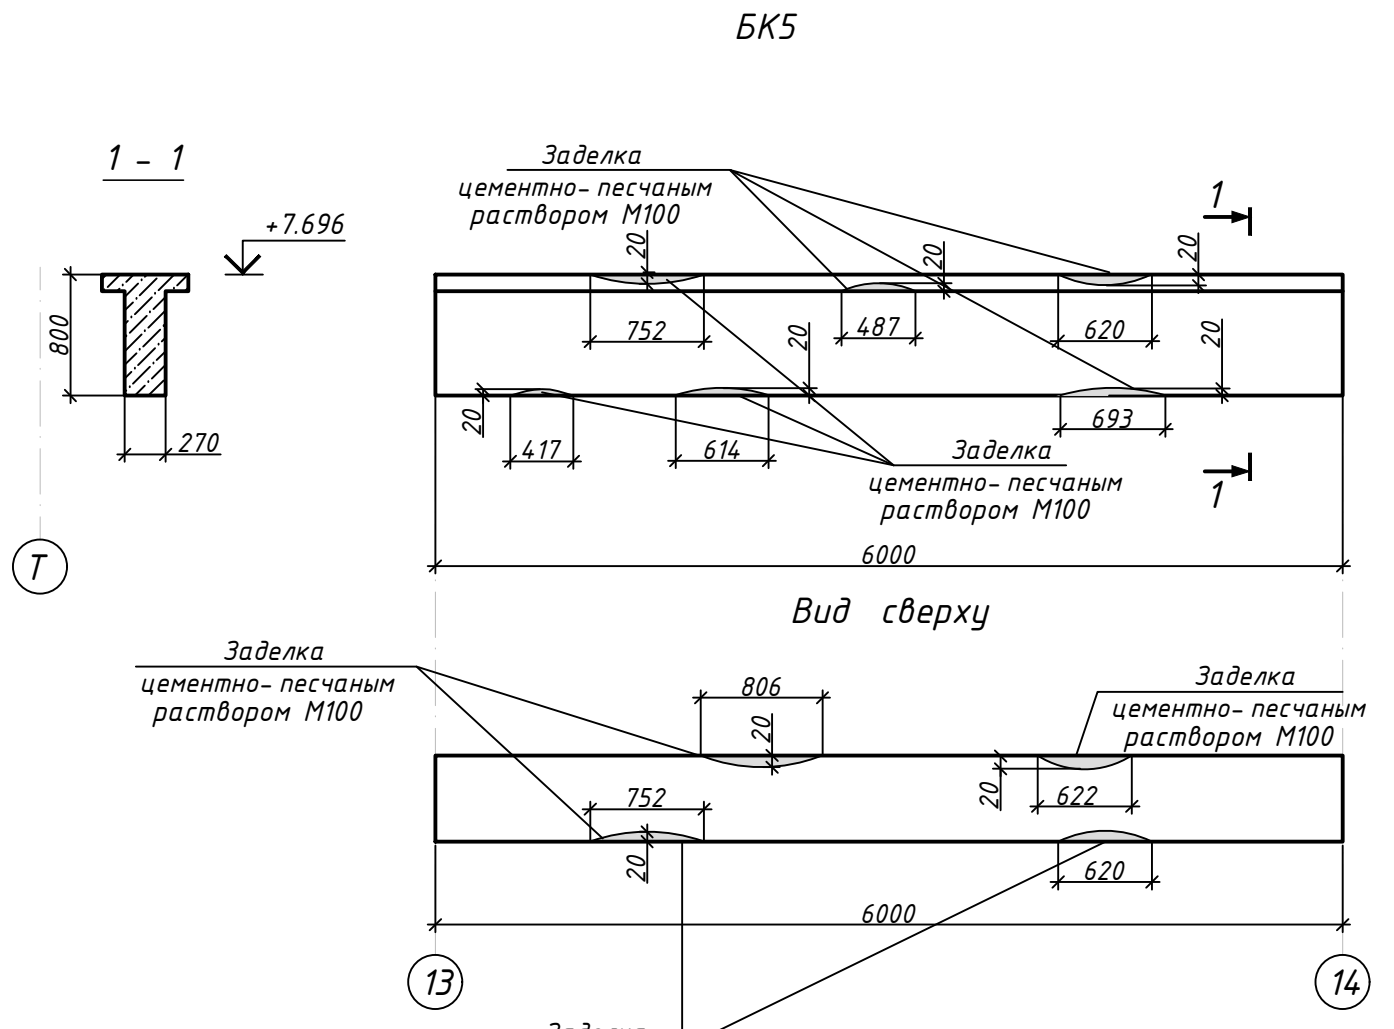
Подкрановые балки БК5 в осях 13-14

Схема ремонта дефектов ДБК2

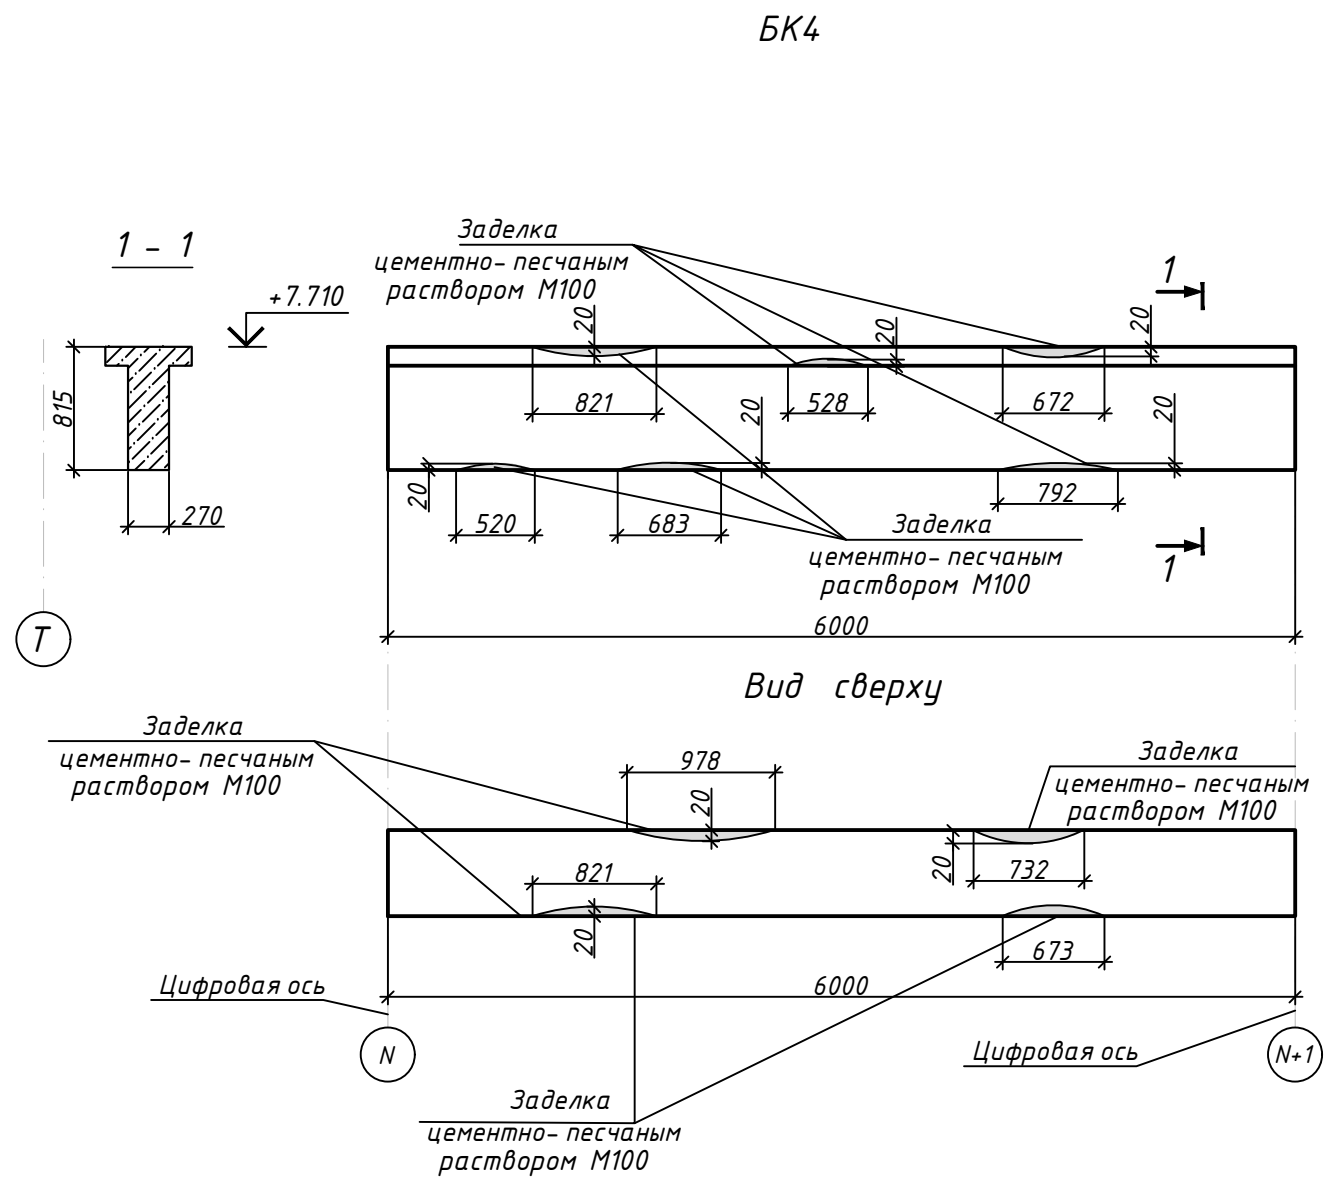
Подкрановые балки БК4 в осях Тх7-8,4-5,4-3,2-3,1'-1,2'-1',3'-2',5'-4'  
Схема ремонта дефектов ДБК2

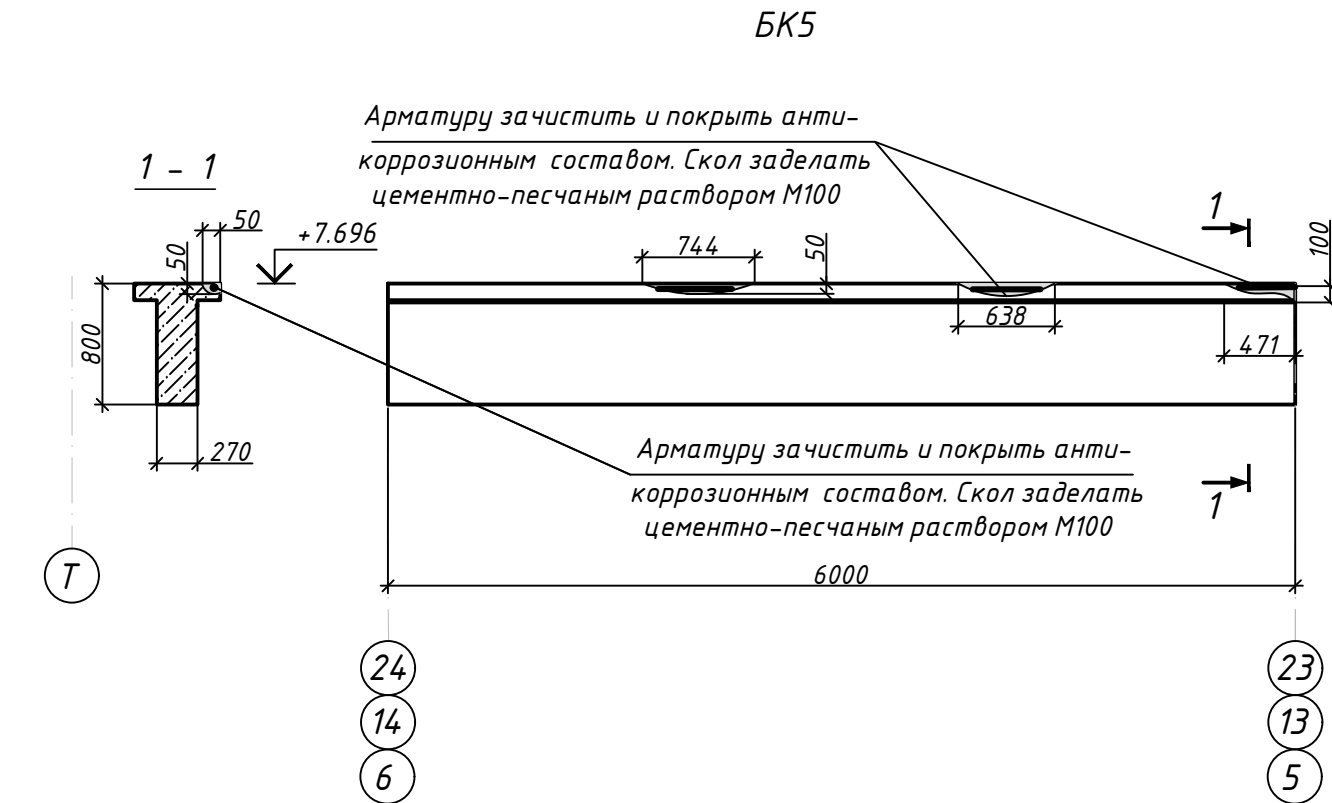
Подкрановые балки БК5 в осях Тх24-23,14-13,6-5

Схема ремонта дефектов ДБК1

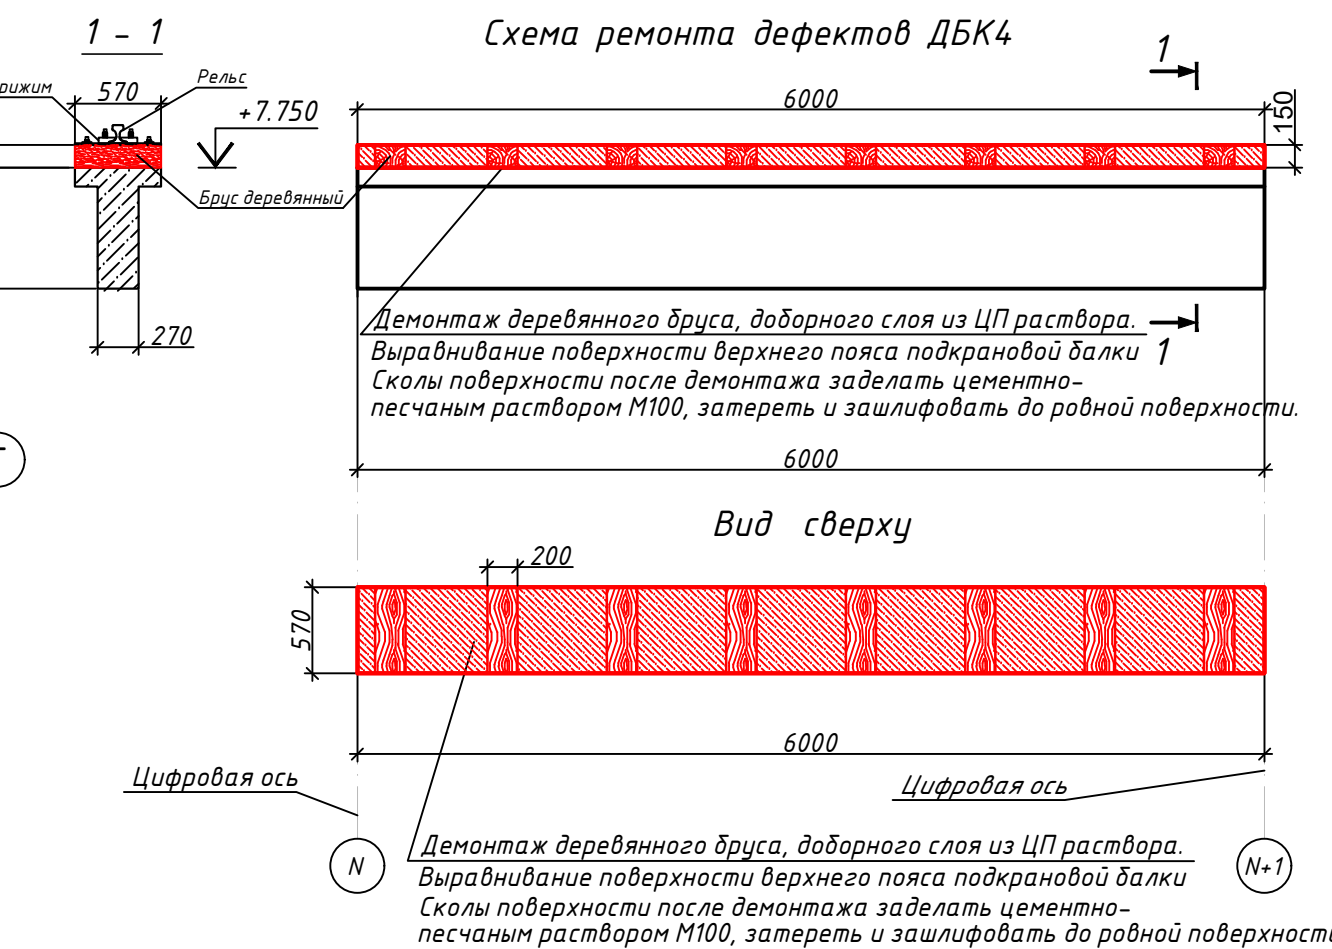
Подкрановые балки БК5 в осях Цх24-5'

Схема ремонта дефектов ДБК4

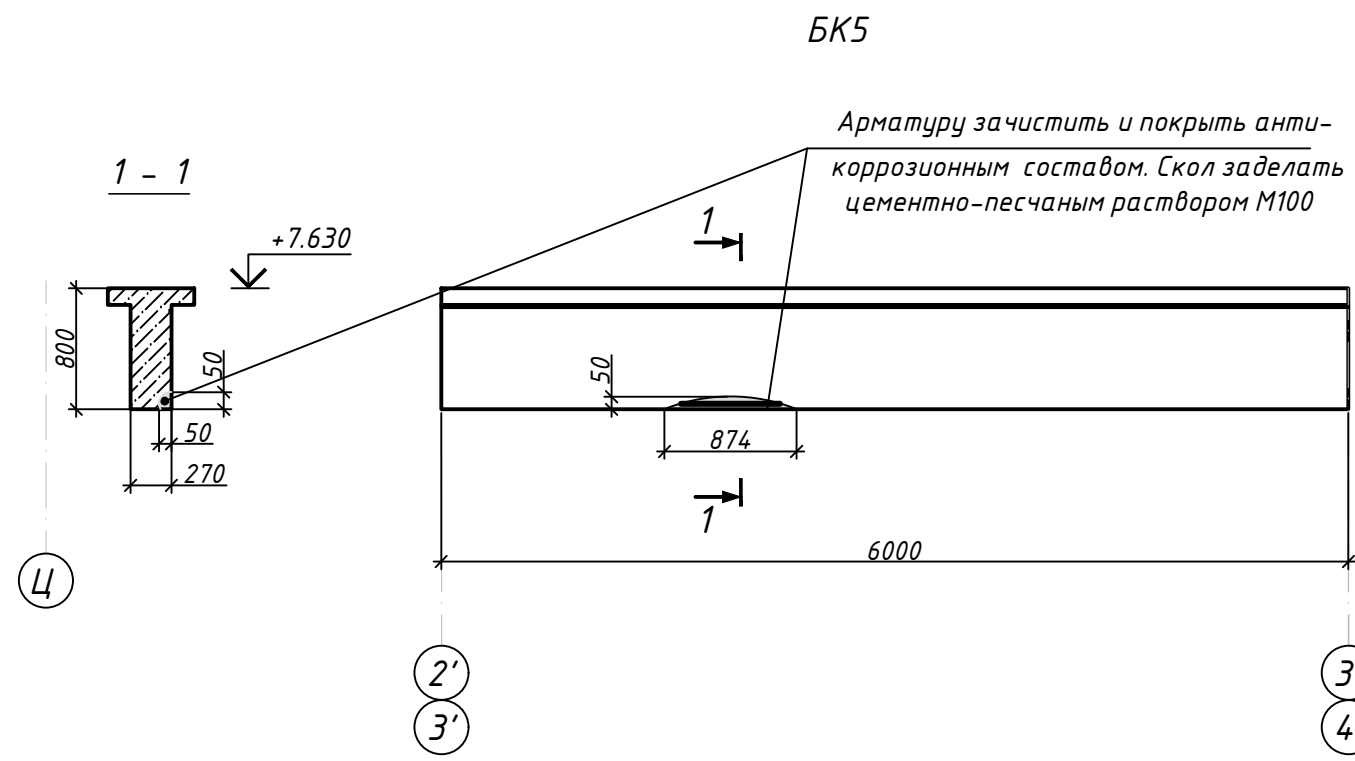
Подкрановые балки БК5 в осях Цх2'-3',3'-4'  
Схема ремонта дефектов ДБК5

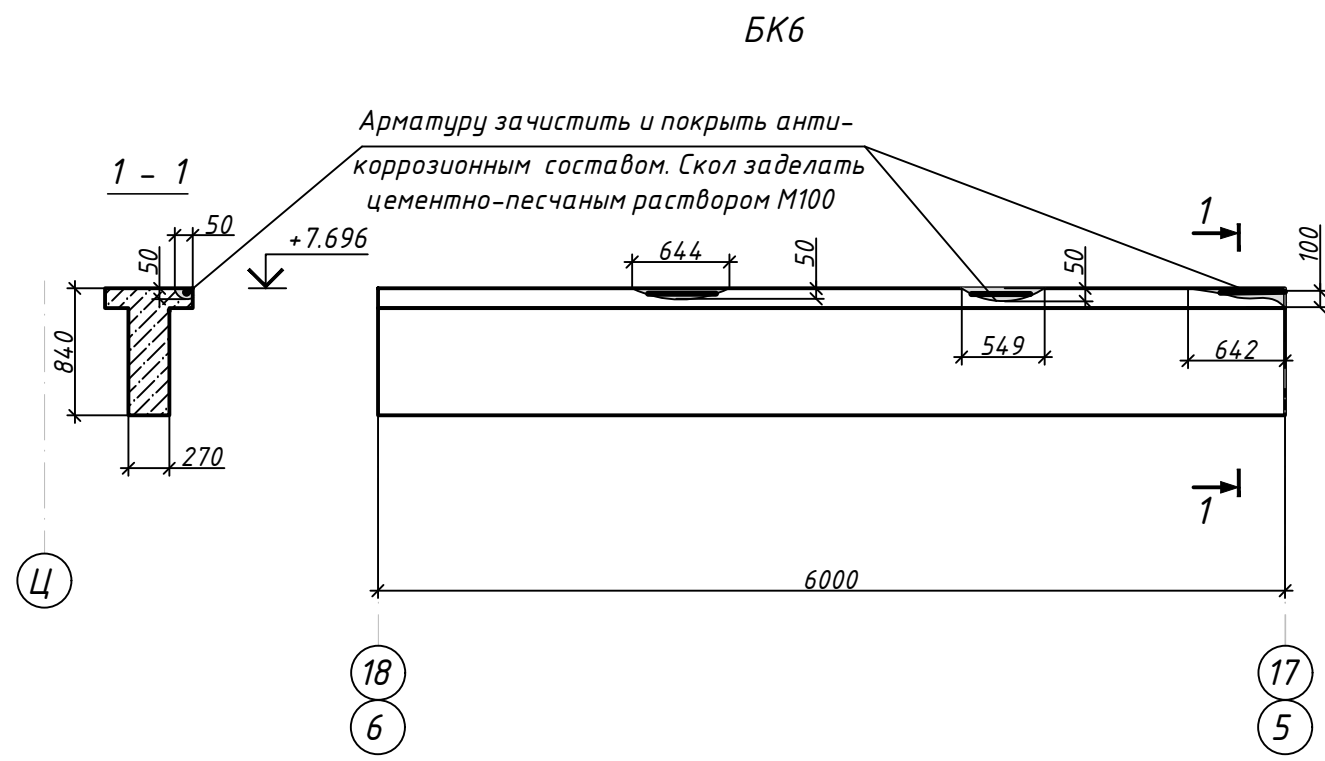
Подкрановые балки БК6 в осях Цх18-17,6-5  
Схема ремонта дефектов ДБК1

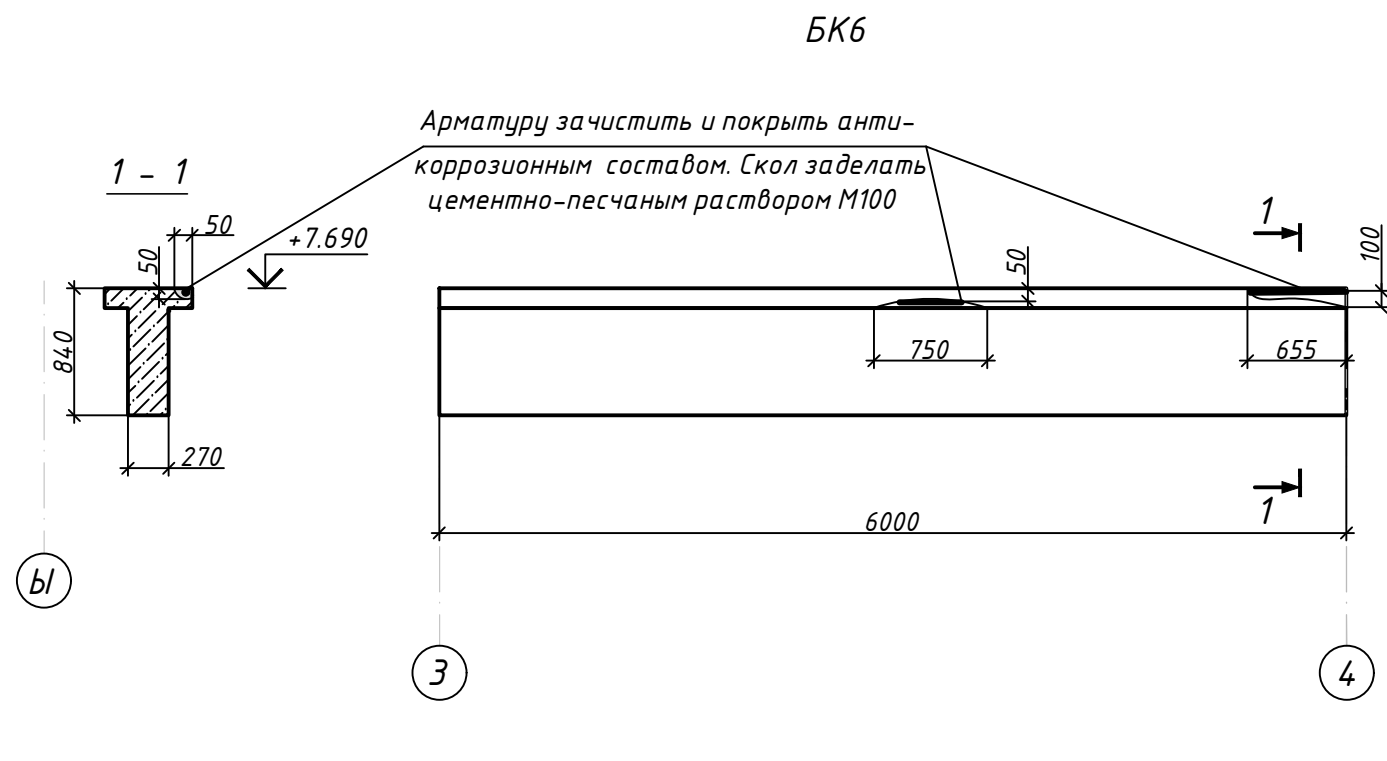
Подкрановые балки БК6 в осях Ых3-4  
Схема ремонта дефектов ДБК1

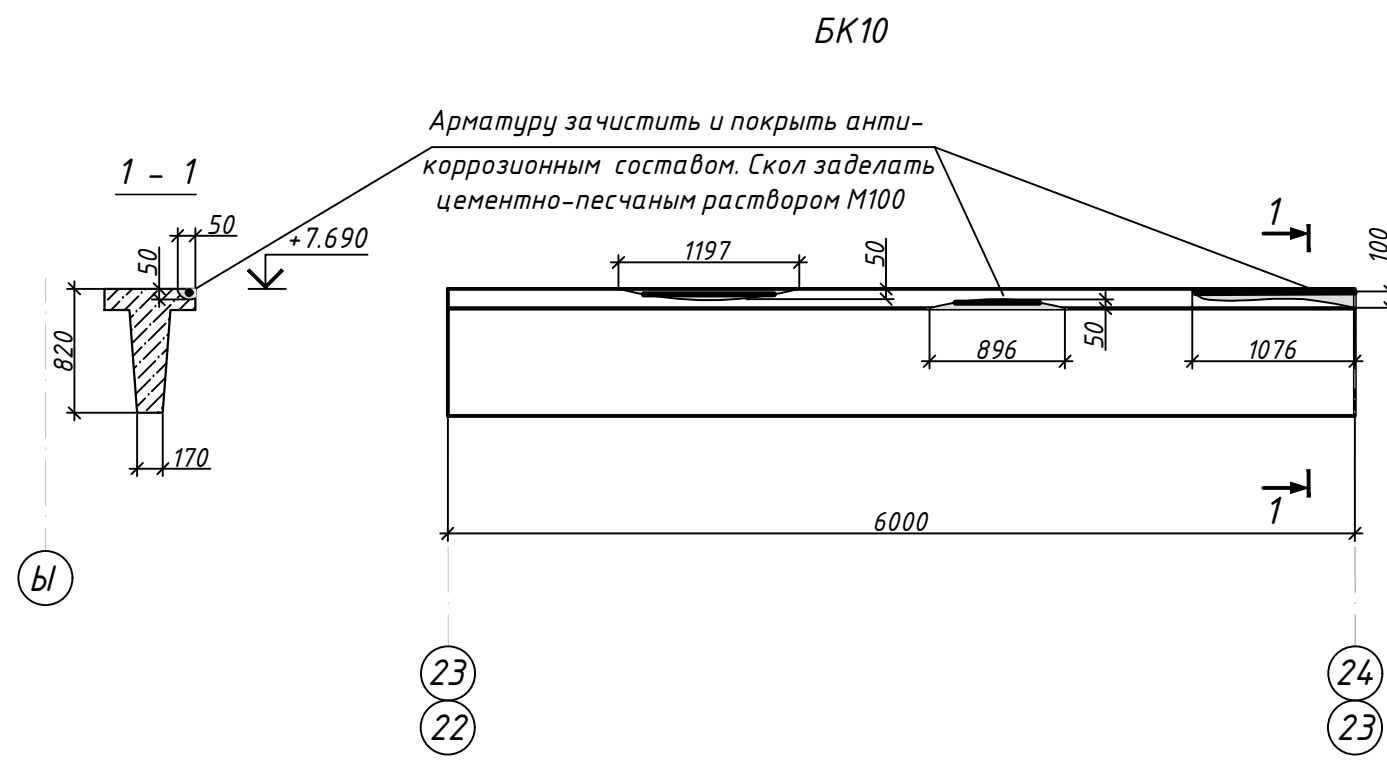
Подкрановые балки БК10 в осях Ых23-24,22-23  
Схема ремонта дефектов ДБК1

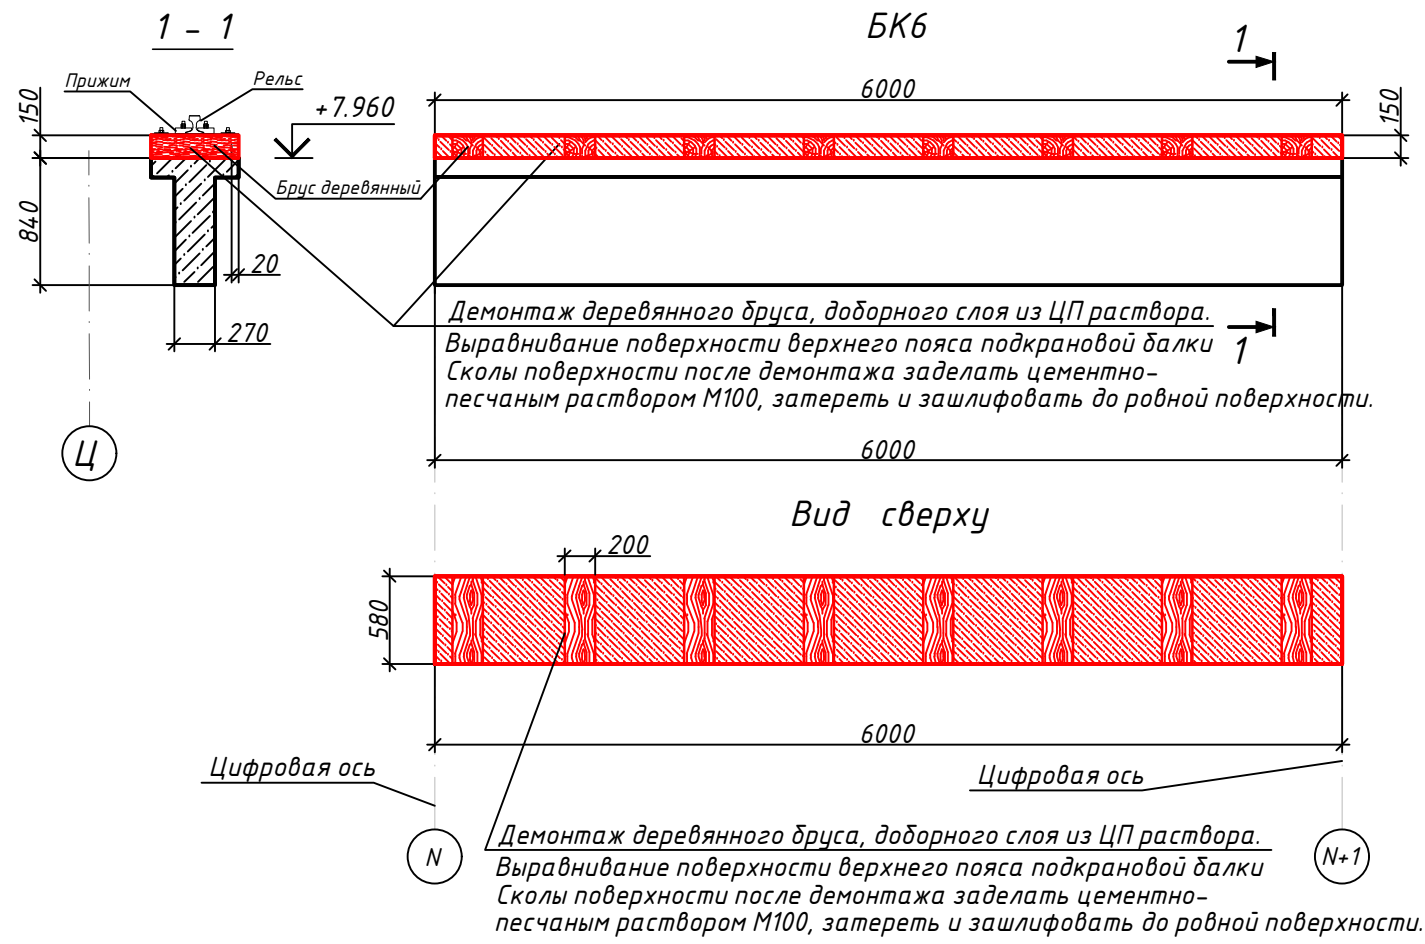
Подкрановые балки БК6 в осях Цх21-5'  
Схема ремонта дефектов ДБК4

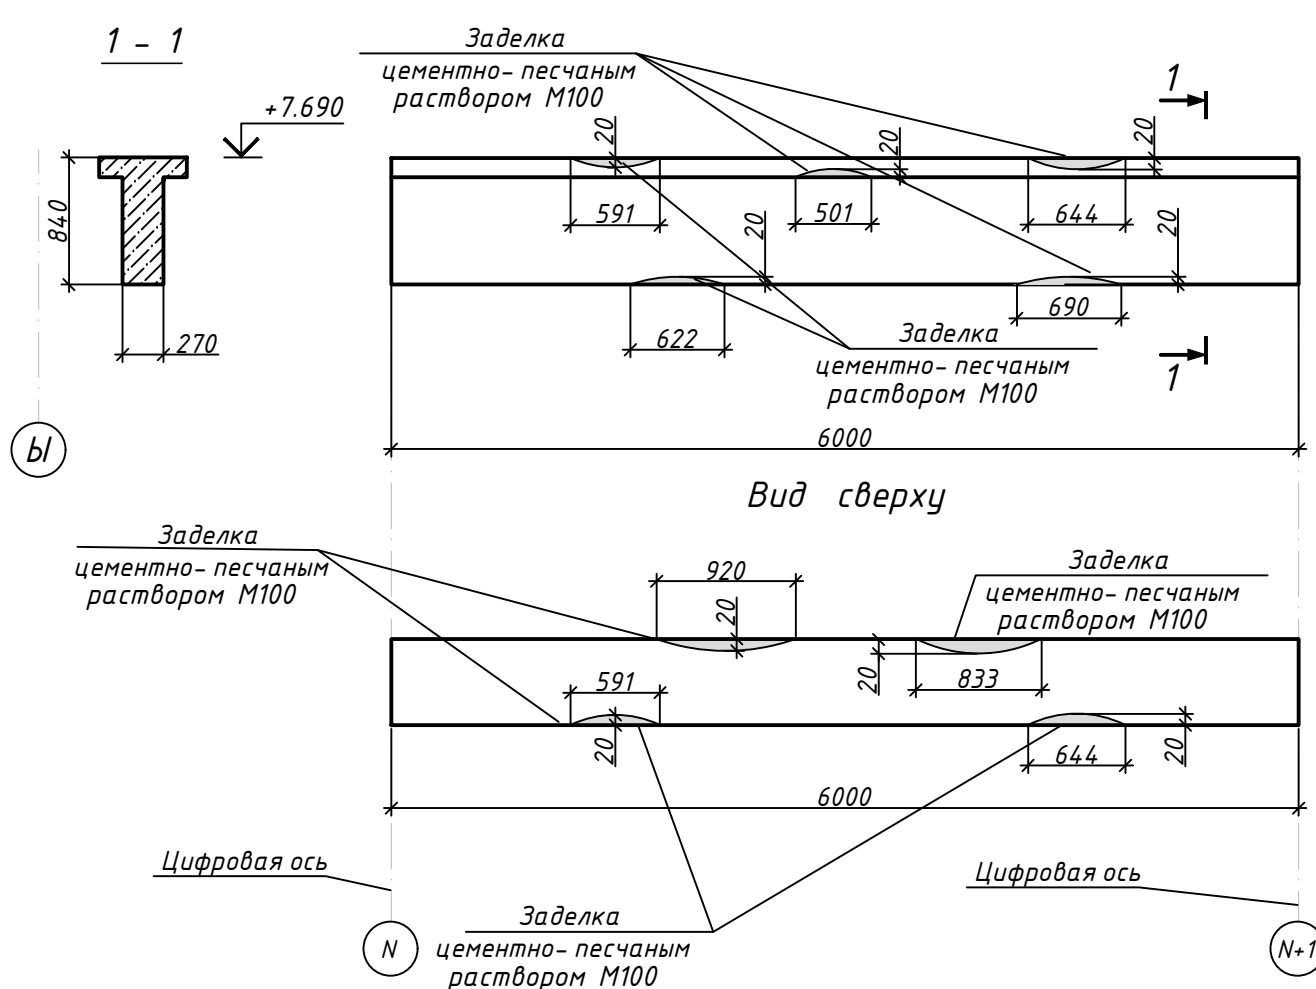
Подкрановые балки БК6 в осях Ых10-9,8-7,6-7,5-6,4-5  
Схема ремонта дефектов ДБК2

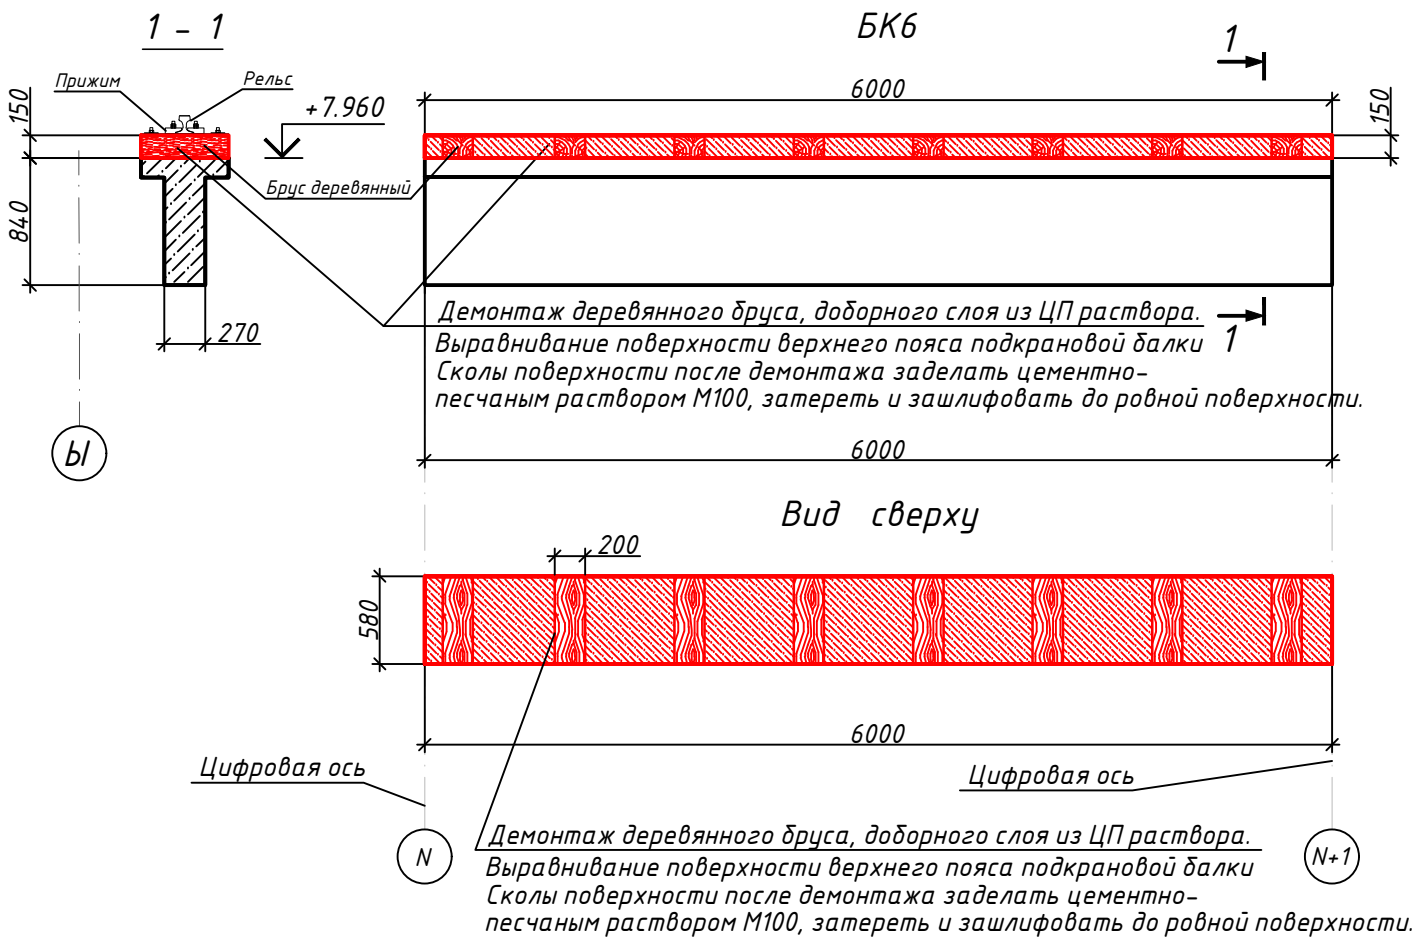
Подкрановые балки БК6 в осях Ых21-5'  
Схема ремонта дефектов ДБК4
