## РАБОЧАЯ ДОКУМЕНТАЦИЯ

*«Усиление подкрановых путей цеха М10»*

*«Раздел 1. Архитектурно-строительные решения»*

*2-2024-АС.1*

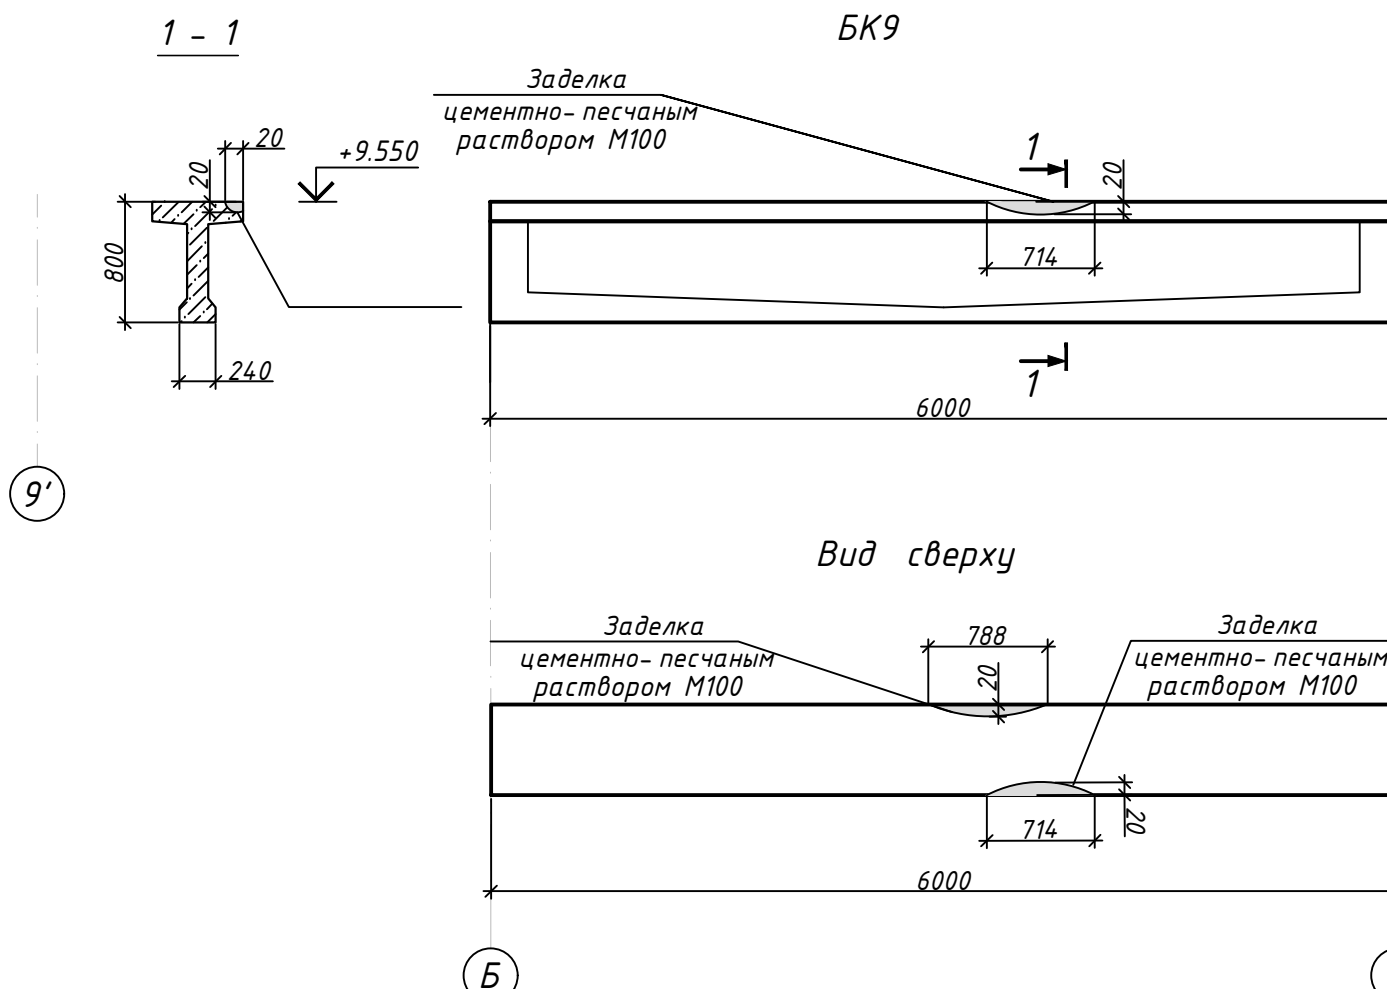
Подкрановые балки БК9 в осях 9'хБ-В  
Схема ремонта дефектов ДБК2

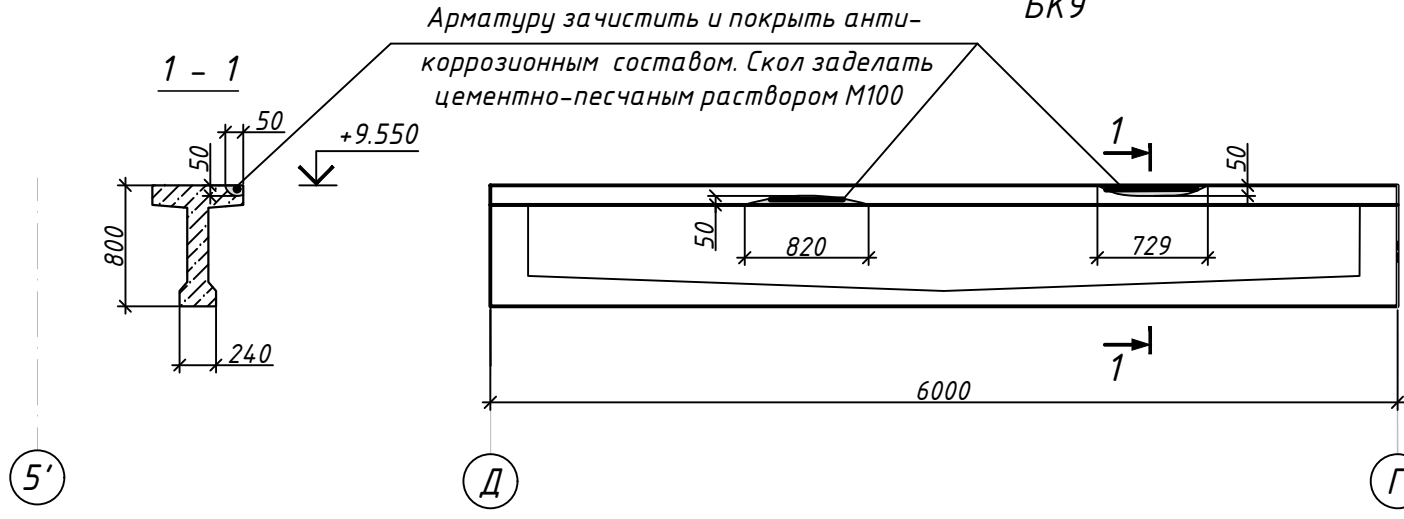
Подкрановые балки БК9 в осях 5'хД-Г  
Схема ремонта дефектов ДБК1

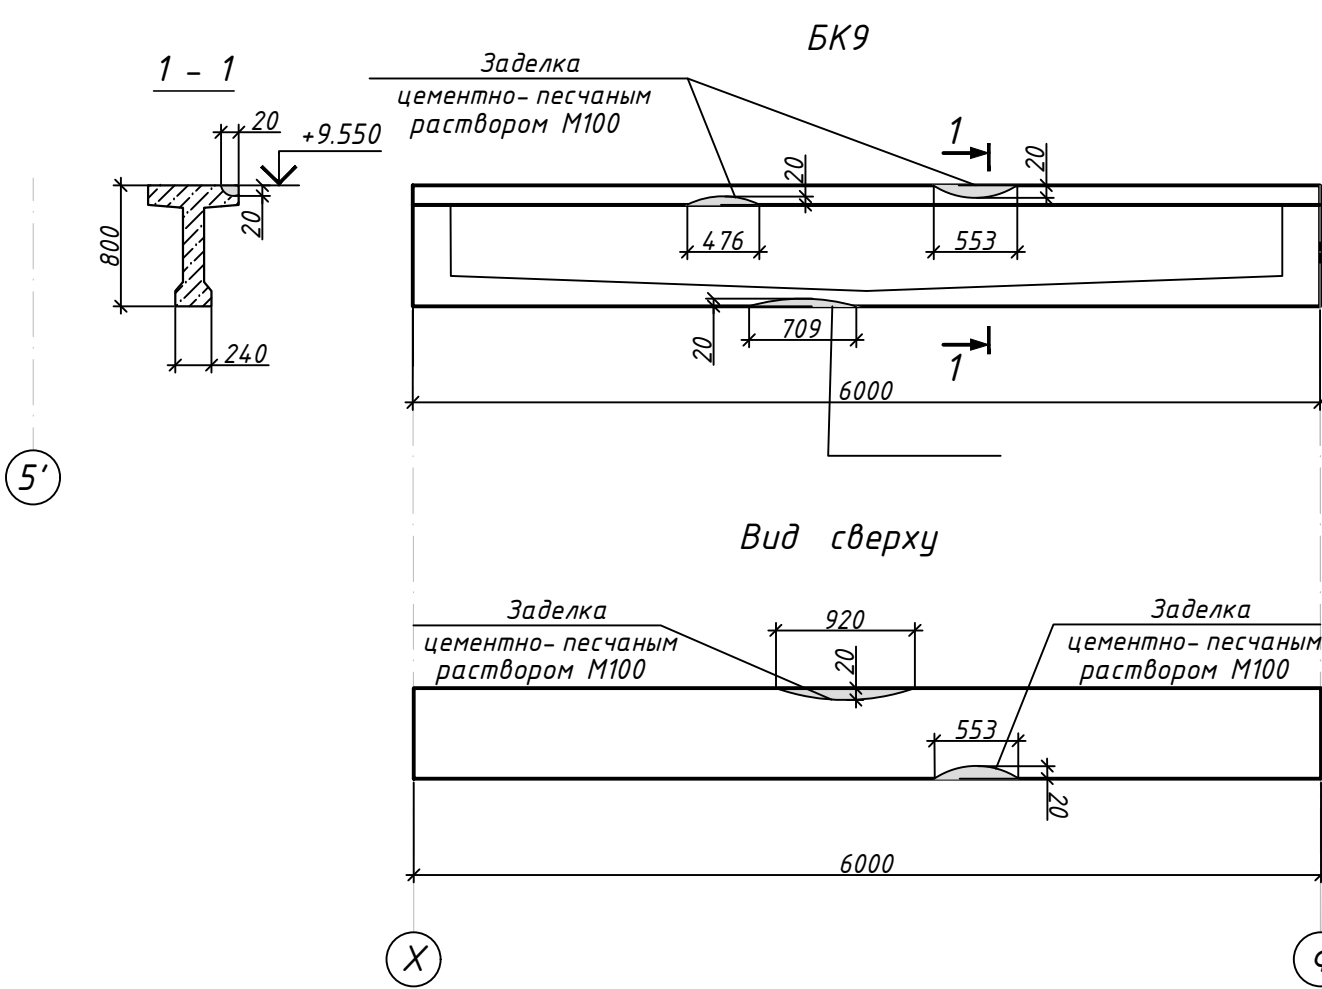
Подкрановые балки БК9 в осях 5'хХ-Ф  
Схема ремонта дефектов ДБК2

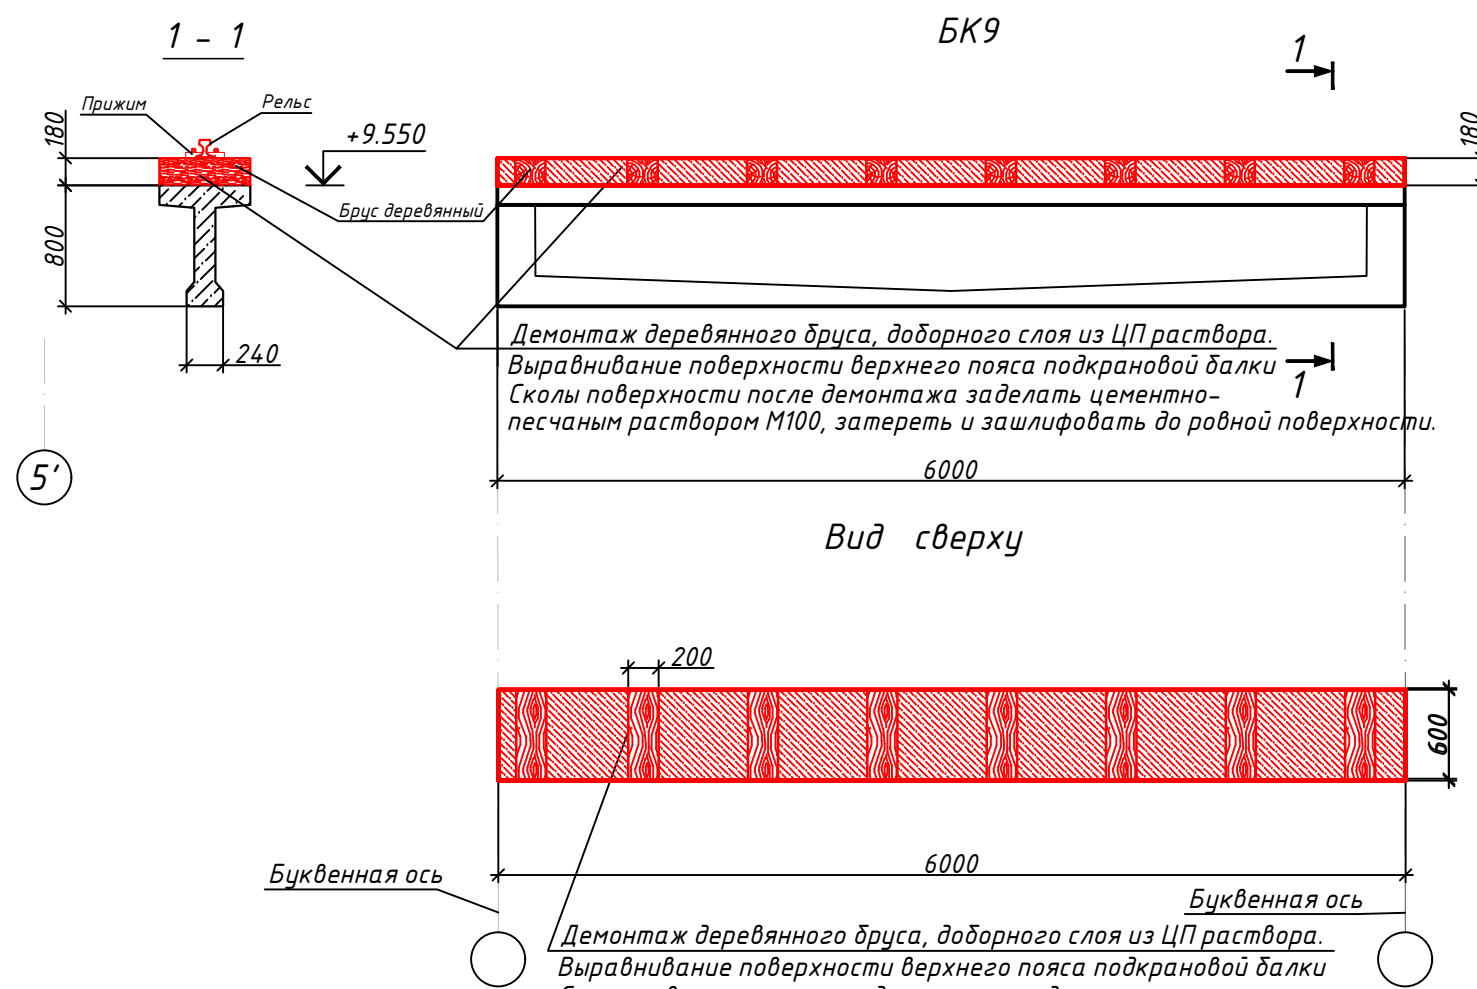
Подкрановые балки БК9 в осях 5'хА'-4  
Схема ремонта дефектов ДБК4

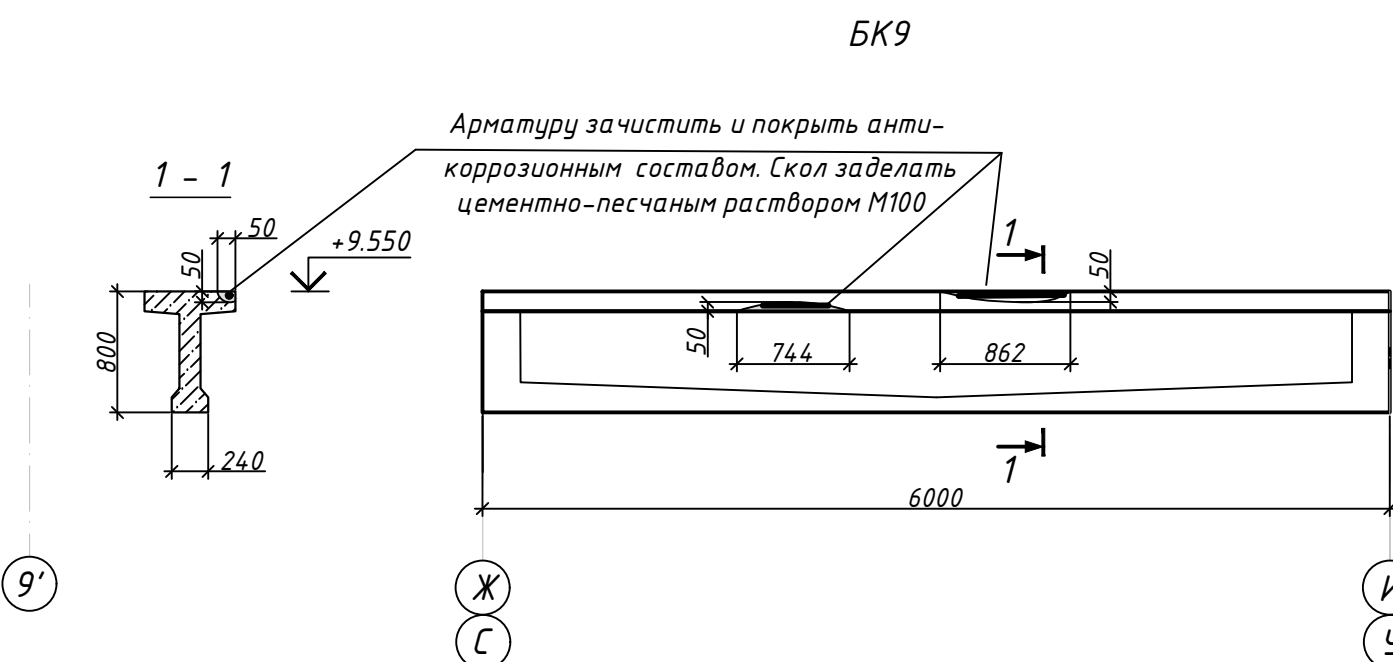
Подкрановые балки БК9 в осях 9'хЖ-И,С-У  
Схема ремонта дефектов ДБК1
