# Общество с ограниченной ответственностью «Велдинг-НДТ»

## Заключение № 04/10-1 от «04» октября 2023 г. по ультразвуковому контролю сварных соединений

| Наименование объекта контроля: | Сварные соединения трубопроводов тепловой сети. Переустройство трубопровода. |
| Шифр проекта: | 131-23-ТС3 |

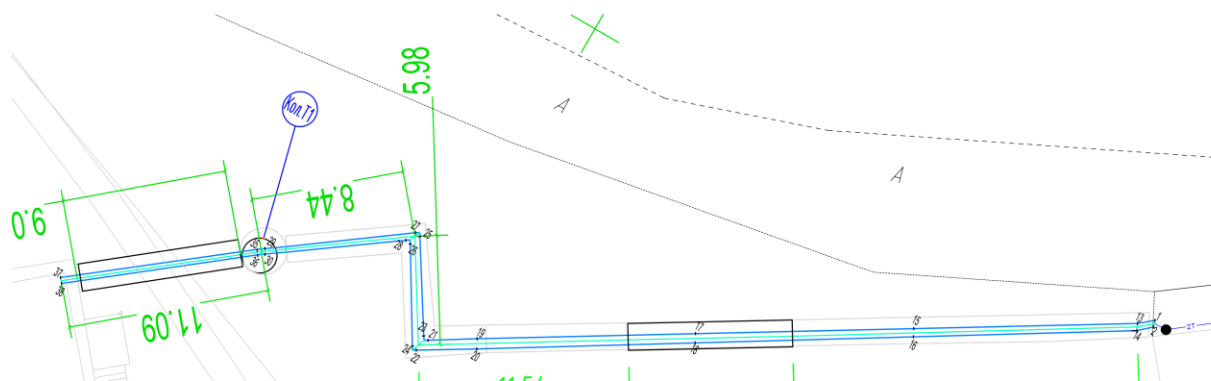
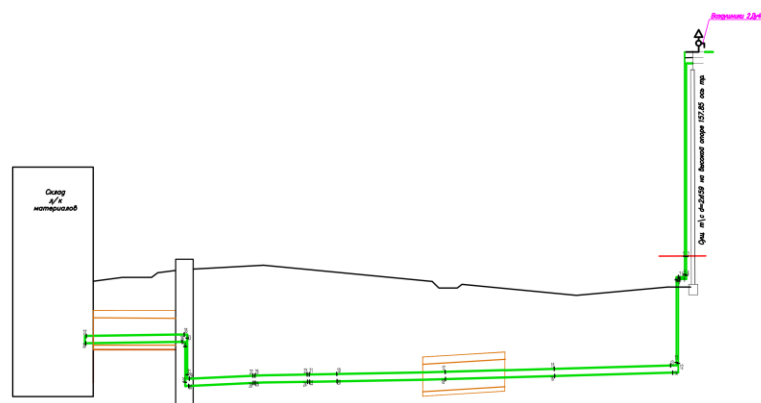
**Приложение 1:** Схема сварных соединений, подвергнутых ультразвуковому контролю на 1-м листе

**Заключение:** По результатам ультразвукового контроля сварные соединения №№1-38 соответствуют требованиям СНиП 3.05.03-85 и признаны годными.

Схема сварных соединений, подвергнутых ультразвуковому контролю:
