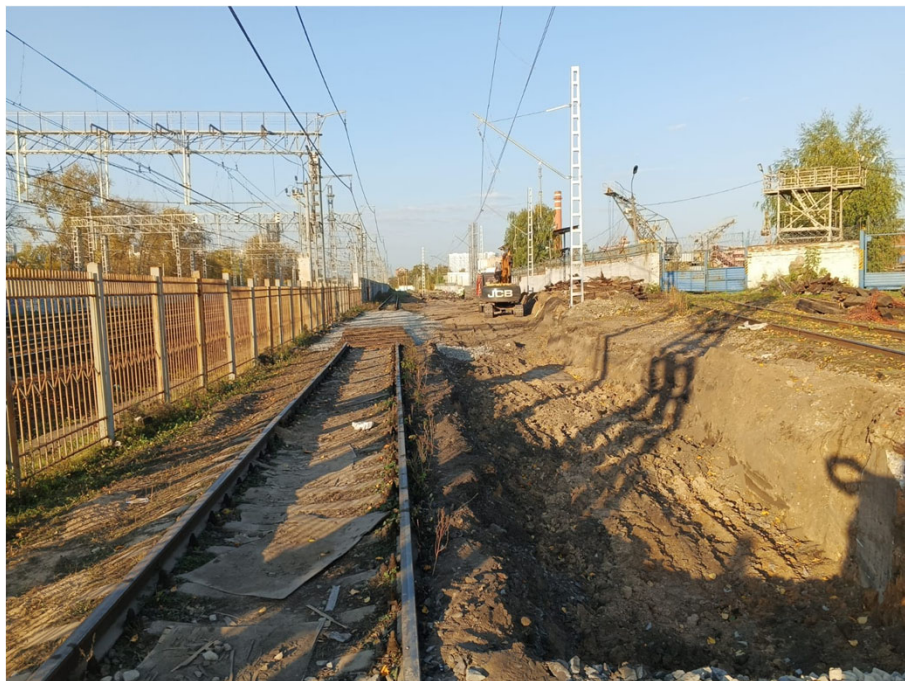
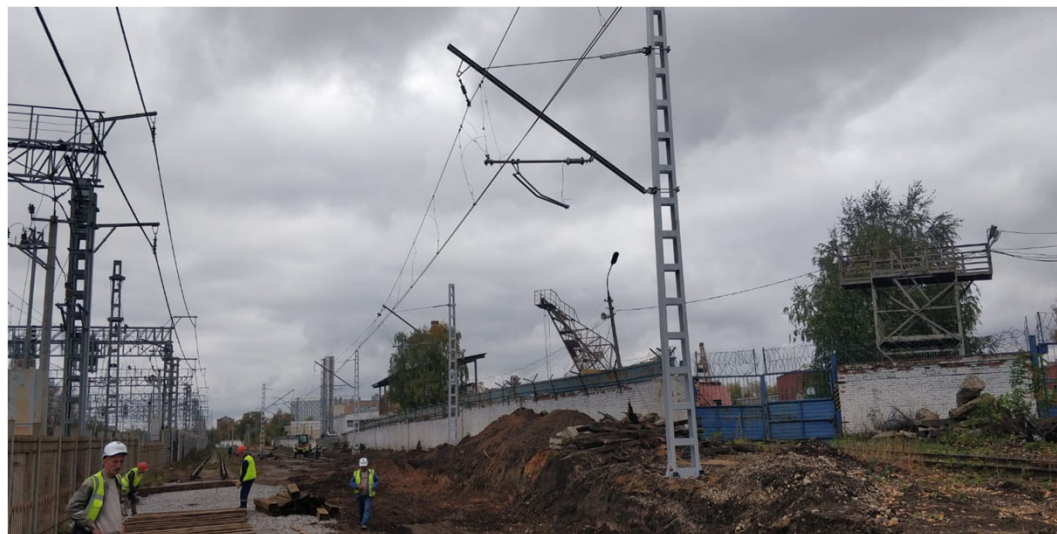
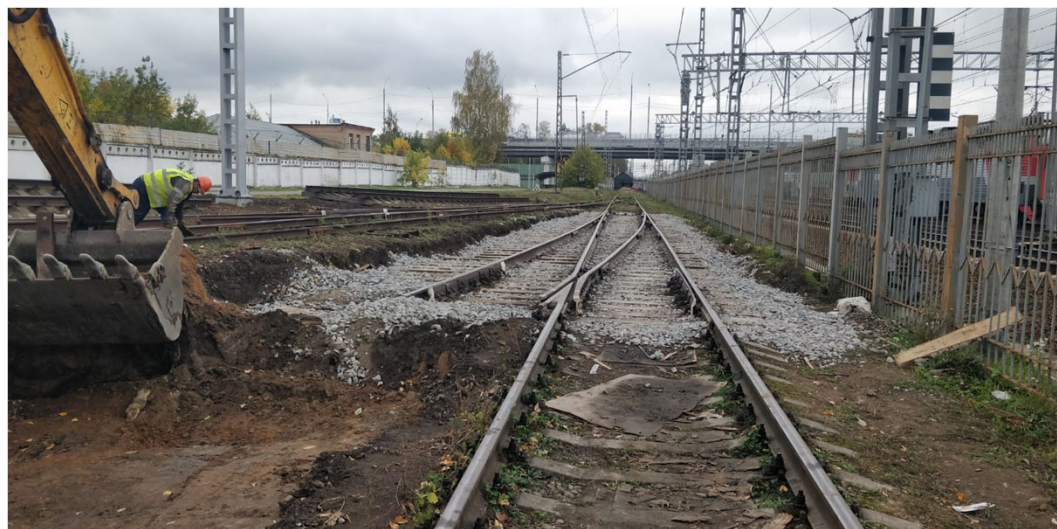
Фотоотчет с места выполнения работ, сентябрь 2023г.

Обкаточные пути. На пути №2 производились работы по переносу стрелочного перевода СП№8 в новое проектное положение с переименованием в СП№40, а также перекладка части ж/д пути №1. Данные работы выполнялись без изменения существующих высотных отметок, соответственно откос высотой 0,5 м. был ранее. В проектные объёмы укрепление откоса пути №18 не входило, договором указанные работы не предусматривались.

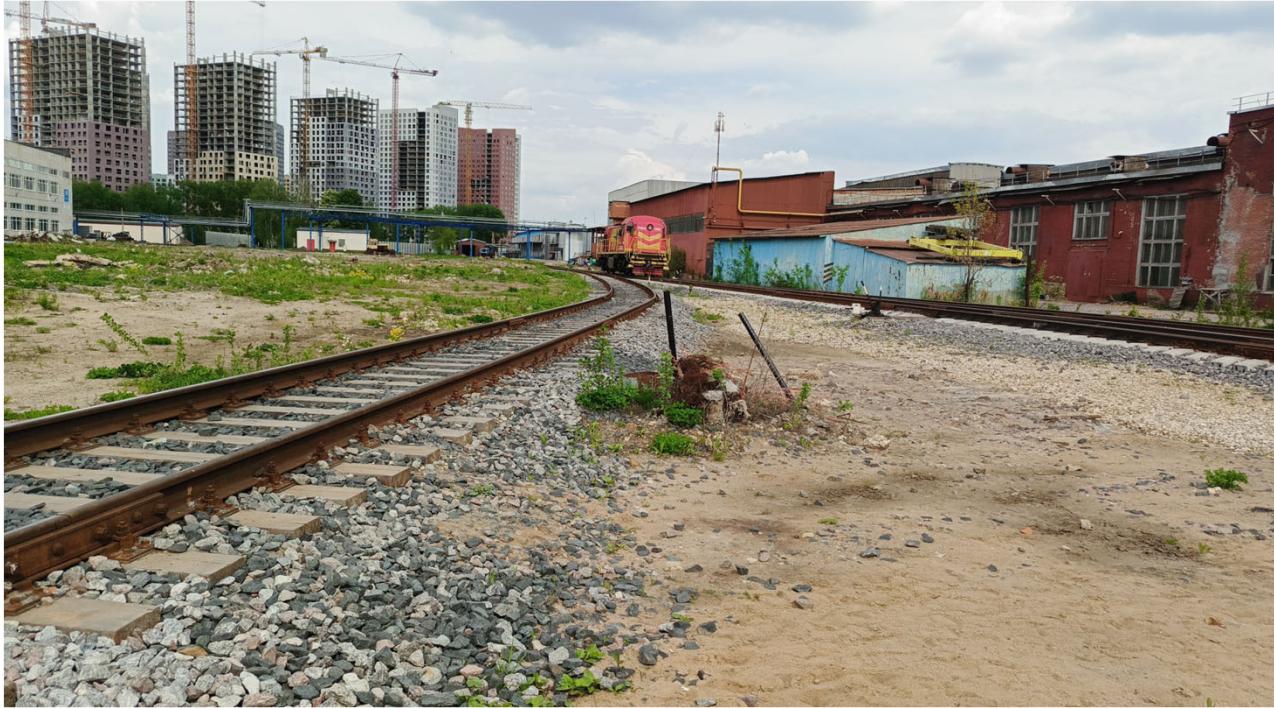
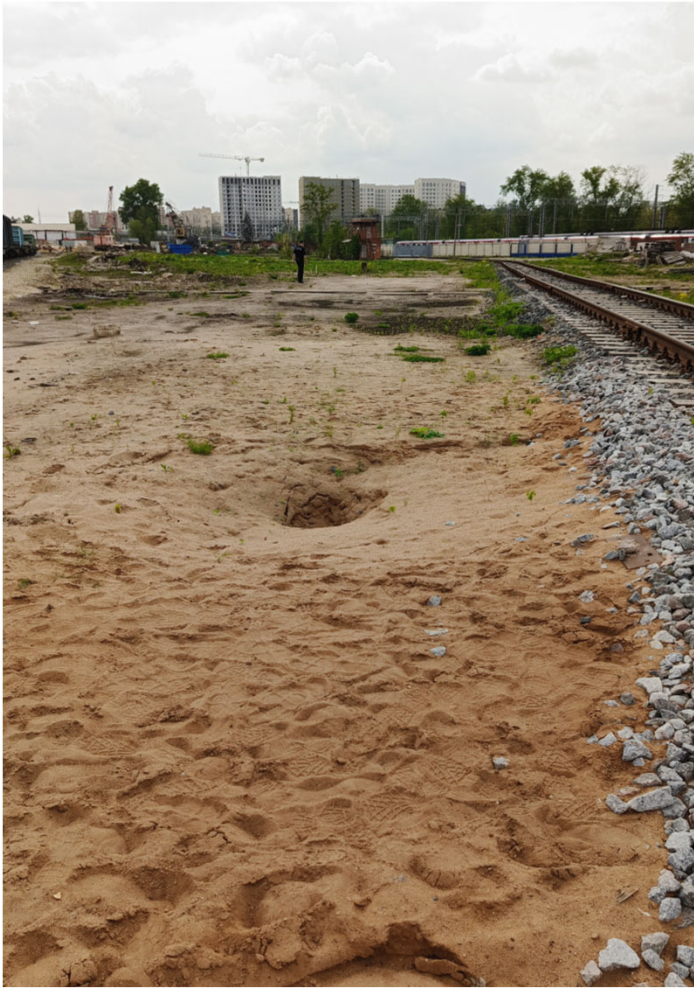
**3. Путь №30 (ветка в депо):** Провал грунта вблизи ж.д. полотна, в следствие чего происходит просадка на данном участке. Многочисленные просадки на всем протяжении пути, необходима выправка.

Работы по строительству пути №30 производились согласно утверждённой РД, которая не подразумевала собой замещение техногенного грунта и демонтаж (ликвидацию) скрытых инженерных сетей и сооружений.

В процессе ликвидации провала грунта весной 2024г., был локально выполнен демонтаж остатков части ёмкости с технической солью, не отображенной на геоподоснове. Так же, в оси построенного пути, согласно изысканий, находятся и другие подземные сооружения, которые не были демонтированы должным образом и просто скрыты под слоем грунта. Их разрушение в грунте, влечёт за собой провалы и просадки.

Многочисленные просадки имеются на участке пути №30 от СП46 до ГП№44, выправка пути будет выполнена в ближайший срок, в рамках срока гарантийного периода.
