**ЗАКЛЮЧЕНИЕ КОМИССИИ ЭКСПЕРТОВ**  
**№ 185-2024** **от 23.12.2024г.**

**По результатам проведения технической комиссионной экспертизы  
железнодорожных путей необщего пользования АО «Коломенский завод»**

**Объект экспертизы:** Железнодорожный путь необщего пользования АО «Коломенский завод» примыкающий к железнодорожной станции ОАО РЖД Голутвин и расположенный по адресу: 140408, Московская область, город Коломна, ул. Партизан, д.42

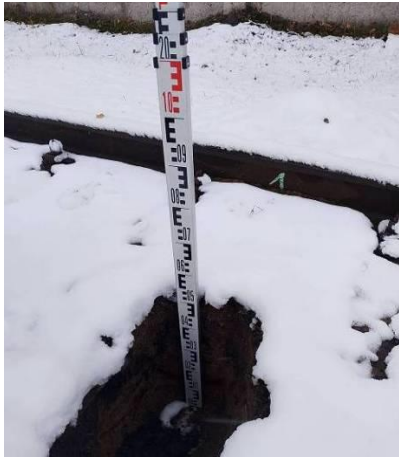
Шурф №1.  
Путь №33. Въездные ворота + 13 м.  
Глубина шурфа -50 см.  
Верхний слой балластной призмы представлен в виде песка с примесями грунта.  
Общая загрязненность верхнего слоя балластной призмы -100%.  
При замене шпал (ремонте) железнодорожного пути требуется замена верхнего слоя балластной призмы на песчано-гравийную или щебеночную отсыпку согласно нормативным значениям Инструкции по текущему содержанию железнодорожного пути (п.3.3.3, п.3.3.4 [Y]).  
Нижний слой балластной призмы – песок.

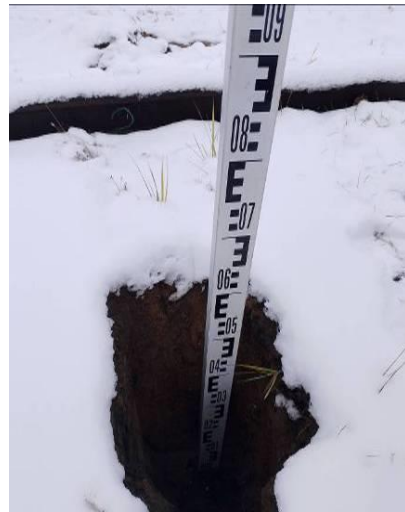
Шурф №2.  
Путь №35. Въездные ворота + 13 м.  
Глубина шурфа -50 см.  
Верхний слой балластной призмы представлен в виде песка с примесями грунта.  
Общая загрязненность верхнего слоя балластной призмы -100%.  
При замене шпал (ремонте) железнодорожного пути требуется замена верхнего слоя балластной призмы на песчано-гравийную или щебеночную отсыпку согласно нормативным значениям Инструкции по текущему содержанию железнодорожного пути (п.3.3.3, п.3.3.4 [Y]).  
Нижний слой балластной призмы – песок.

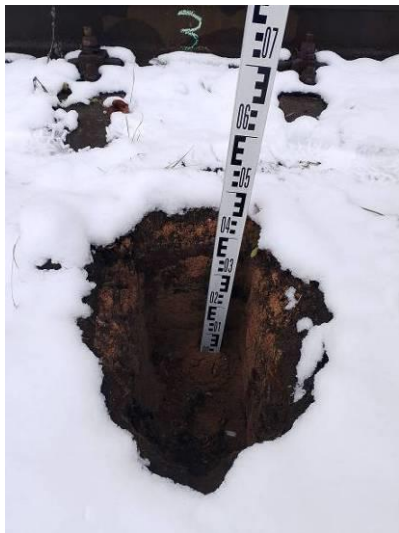
Шурф №3.  
Путь №33. Въездные ворота + 60 м.  
Глубина шурфа – 40 см.  
Верхний слой балластной призмы представлен в виде песка с примесями грунта .  
Общая загрязненность верхнего слоя балластной призмы -100%.  
При замене шпал (ремонте) железнодорожного пути требуется замена верхнего слоя балластной призмы на песчано-гравийную или щебеночную отсыпку согласно нормативным значениям Инструкции по текущему содержанию железнодорожного пути (п.3.3.3, п.3.3.4 [Y]) .  
Нижний слой балластной призмы – песок.

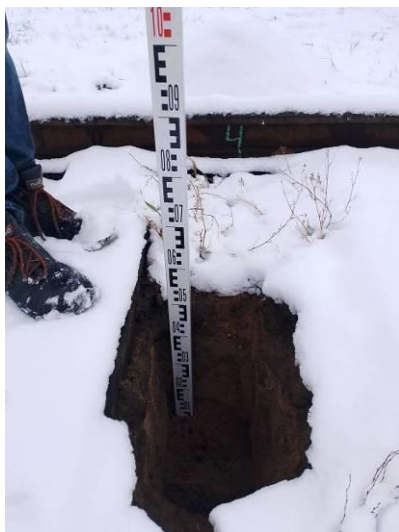
Шурф №4.  
Путь №35. Въездные ворота + 60 м.  
Глубина шурфа -50 см.  
Верхний слой балластной призмы представлен в виде песка с примесями грунта .  
Общая загрязненность верхнего слоя балластной призмы -100%.  
При замене шпал (ремонте) железнодорожного пути требуется замена верхнего слоя балластной призмы на песчано-гравийную или щебеночную отсыпку согласно нормативным значениям Инструкции по текущему содержанию железнодорожного пути (п.3.3.3, п.3.3.4 [Y]) .  
Нижний слой балластной призмы – песок.

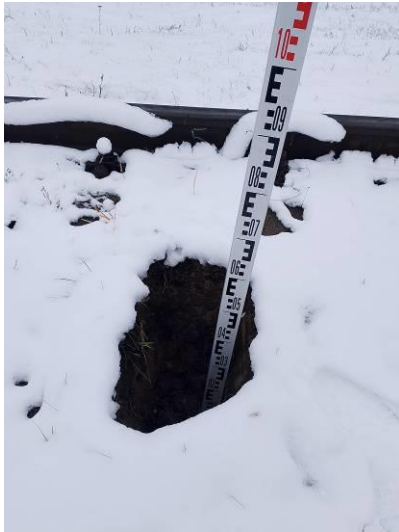
Шурф №5.  
Путь №33. Въездные ворота + 140 м.  
Глубина шурфа -50 см.  
Верхний слой балластной призмы представлен в виде песка с примесями грунта .  
Общая загрязненность верхнего слоя балластной призмы -100%.  
При замене шпал (ремонте) железнодорожного пути требуется замена верхнего слоя балластной призмы на песчано-гравийную или щебеночную отсыпку согласно нормативным значениям Инструкции по текущему содержанию железнодорожного пути (п.3.3.3, п.3.3.4 [Y]) .  
Нижний слой балластной призмы – песок.

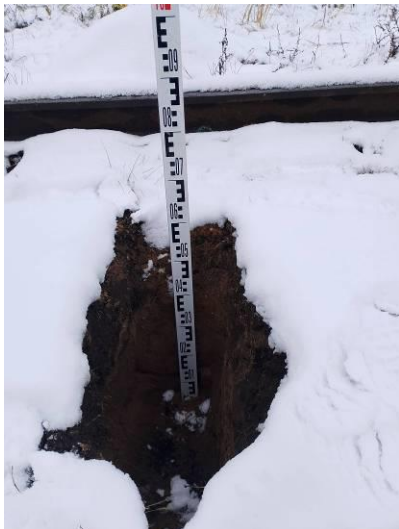
Шурф №6.  
Путь №35. Въездные ворота + 150 м.  
Глубина шурфа - 55 см.  
Верхний слой балластной призмы представлен в виде песка с примесями грунта .  
Общая загрязненность верхнего слоя балластной призмы -100%.  
При замене шпал (ремонте) железнодорожного пути требуется замена верхнего слоя балластной призмы на песчано-гравийную или щебеночную отсыпку согласно нормативным значениям Инструкции по текущему содержанию железнодорожного пути (п.3.3.3, п.3.3.4 [Y]) .  
Нижний слой балластной призмы – песок.

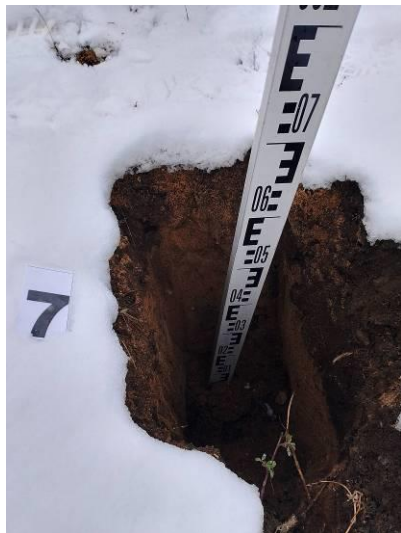
Шурф №7.

Путь №33. Напротив предельного столбика стрелочного перевода №108.

Нижний слой балластной призмы – песок.

При замене шпал (ремонт) железнодорожного пути требуется замена верхнего слоя балластной призмы на песчано-гравийную или щебеночную отсыпку согласно нормативным значениям Инструкции по текущему содержанию железнодорожного пути (п.3.3.3, п.3.3.4 [Y]) .

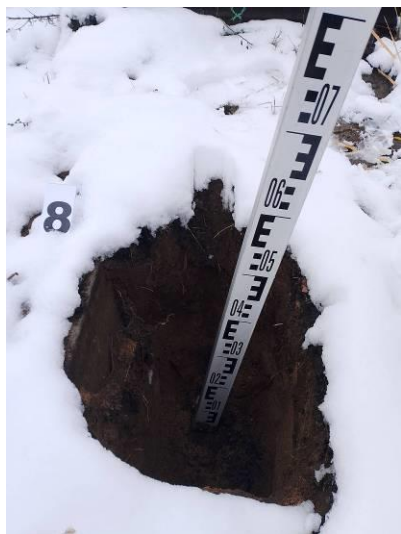
Шурф №8.

Путь №35. Напротив предельного столбика стрелочного перевода №108.

Нижний слой балластной призмы – песок.

При замене шпал (ремонт) железнодорожного пути требуется замена верхнего слоя балластной призмы на песчано-гравийную или щебеночную отсыпку согласно нормативным значениям Инструкции по текущему содержанию железнодорожного пути (п.3.3.3, п.3.3.4 [Y]) .

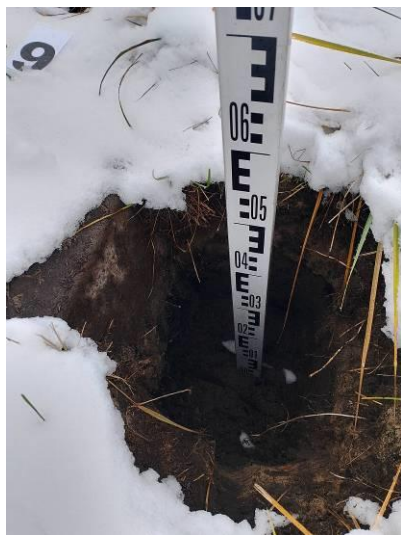
Шурф №9.  
Путь №107. Напротив предельного столбика стрелочного перевода №107.  
Глубина шурфа - 45 см.  
Верхний слой балластной призмы представлен в виде песка с примесями грунта и дёрна.  
Общая загрязненность верхнего слоя балластной призмы -100%.  
При замене шпал (ремонте) железнодорожного пути требуется замена верхнего слоя балластной призмы на песчано-гравийную или щебеночную отсыпку согласно нормативным значениям Инструкции по текущему содержанию железнодорожного пути (п.3.3.3, п.3.3.4 [Y]).  
Нижний слой балластной призмы – песок.

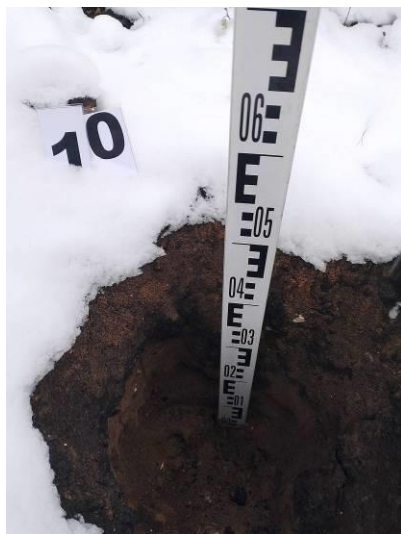
Шурф №10.  
Путь №103. Предельный столбик стрелочного перевода №106+10 м.  
Глубина шурфа – 40 см.  
Верхний слой балластной призмы представлен в виде песка с примесями грунта и дёрна.  
Общая загрязненность верхнего слоя балластной призмы -100%.  
При замене шпал (ремонте) железнодорожного пути требуется замена верхнего слоя балластной призмы на песчано-гравийную или щебеночную отсыпку согласно нормативным значениям Инструкции по текущему содержанию железнодорожного пути (п.3.3.3, п.3.3.4 [Y]).  
Нижний слой балластной призмы – песок.

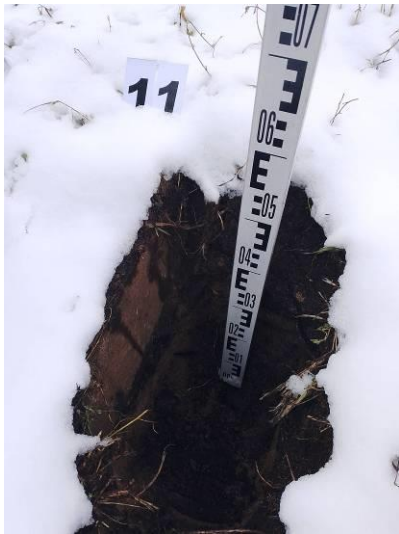
Шурф №11.  
Путь №1. Предельный столбик стрелочного перевода №106+25 м.  
Глубина шурфа – 40 см.  
Верхний слой балластной призмы представлен в виде песка с примесями грунта и дёрна.  
Общая загрязненность верхнего слоя балластной призмы -100%.  
При замене шпал (ремонте) железнодорожного пути требуется замена верхнего слоя балластной призмы на песчано-гравийную или щебеночную отсыпку согласно нормативным значениям Инструкции по текущему содержанию железнодорожного пути (п.3.3.3, п.3.3.4 [Y]).  
Нижний слой балластной призмы – песок.

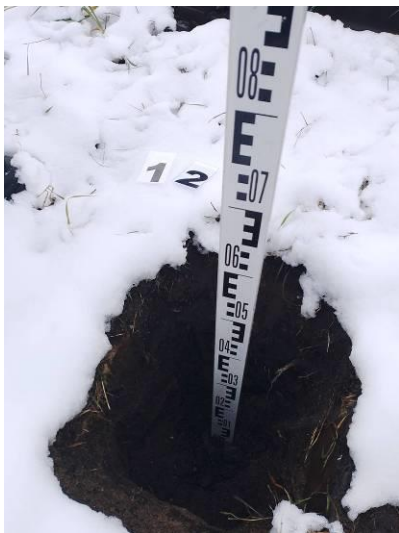
Шурф №12.  
Путь №1. Предельный столбик стрелочного перевода №106+60 м.  
Глубина шурфа – 40 см.  
Верхний слой балластной призмы представлен в виде песка с примесями грунта и дёрна.  
Общая загрязненность верхнего слоя балластной призмы -100%.  
При замене шпал (ремонте) железнодорожного пути требуется замена верхнего слоя балластной призмы на песчано-гравийную или щебеночную отсыпку согласно нормативным значениям Инструкции по текущему содержанию железнодорожного пути (п.3.3.3, п.3.3.4 [Y]).  
Нижний слой балластной призмы – песок.

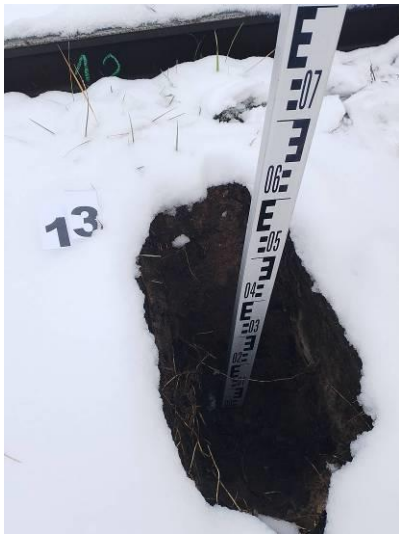
Шурф №13.  
Путь №103. Напротив предельного столбика стрелочного перевода №103.  
Глубина шурфа – 40 см.  
Верхний слой балластной призмы представлен в виде песка с примесями грунта и дёрна.  
Общая загрязненность верхнего слоя балластной призмы -100%.  
При замене шпал (ремонте) железнодорожного пути требуется замена верхнего слоя балластной призмы на песчано-гравийную или щебеночную отсыпку согласно нормативным значениям Инструкции по текущему содержанию железнодорожного пути (п.3.3.3, п.3.3.4 [Y]).  
Нижний слой балластной призмы – песок.

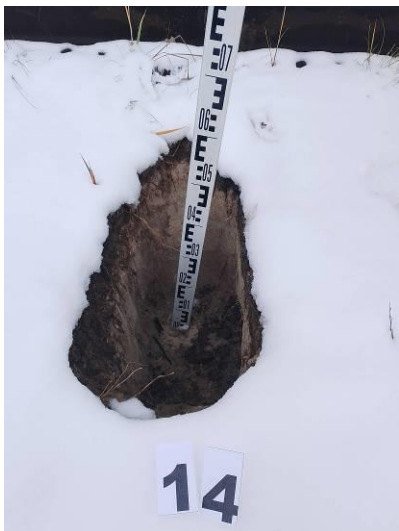
Шурф №14.  
Путь №78. Напротив угла здания весовой.  
Глубина шурфа – 40 см.  
Верхний слой балластной призмы представлен в виде песка с примесями грунта и дёрна.  
Общая загрязненность верхнего слоя балластной призмы -100%.  
При замене шпал (ремонте) железнодорожного пути требуется замена верхнего слоя балластной призмы на песчано-гравийную или щебеночную отсыпку согласно нормативным значениям Инструкции по текущему содержанию железнодорожного пути (п.3.3.3, п.3.3.4 [Y]).  
Нижний слой балластной призмы – песок.

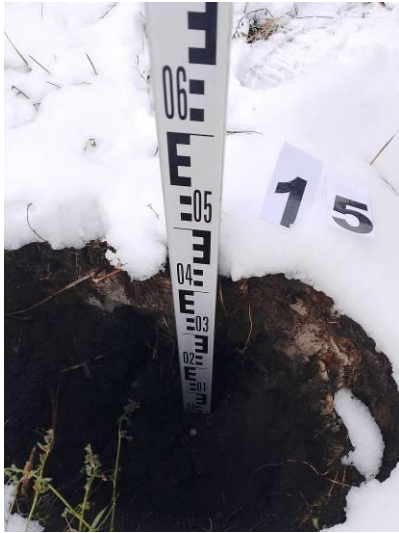
Шурф №15.

Путь №1. Напротив предельного столбика стрелочного перевода №102.

Нижний слой балластной призмы – песок.

При замене шпал (ремонте) железнодорожного пути требуется замена верхнего слоя балластной призмы на песчано-гравийную или щебеночную отсыпку согласно нормативным значениям Инструкции по текущему содержанию железнодорожного пути (п.3.3.3, п.3.3.4 [Y]).

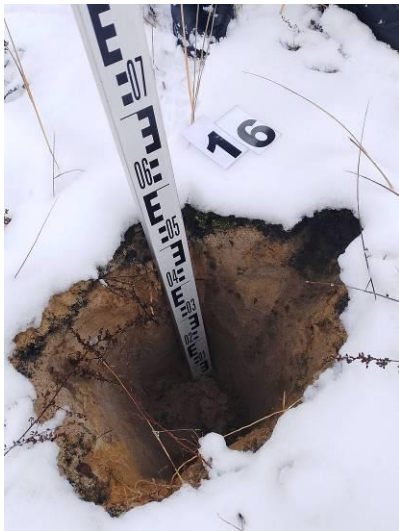
Шурф №16.

Путь №102. Напротив предельного столбика стрелочного перевода №102.

Нижний слой балластной призмы – песок.

При замене шпал (ремонте) железнодорожного пути требуется замена верхнего слоя балластной призмы на песчано-гравийную или щебеночную отсыпку согласно нормативным значениям Инструкции по текущему содержанию железнодорожного пути (п.3.3.3, п.3.3.4 [Y]).

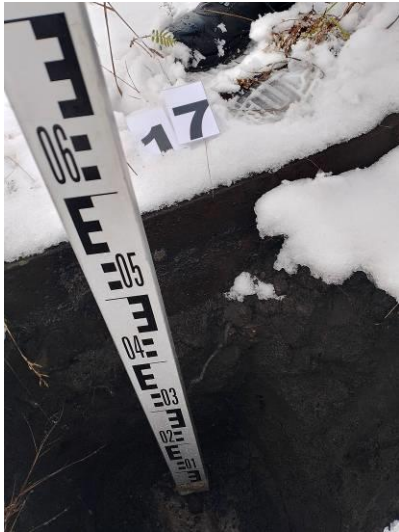
Шурф №17.  
Путь №101. Предельный столбик стрелочного перевода №102 +70 м.  
Глубина шурфа – 40 см.  
Верхний слой балластной призмы представлен в виде шлака с примесями грунта и дёрна.  
Общая загрязненность верхнего слоя балластной призмы -100%.  
При замене шпал (ремонте) железнодорожного пути требуется замена верхнего слоя балластной призмы на песчано-гравийную или щебеночную отсыпку согласно нормативным значениям Инструкции по текущему содержанию железнодорожного пути (п.3.3.3, п.3.3.4 [Y]).  
Нижний слой балластной призмы – шлак.

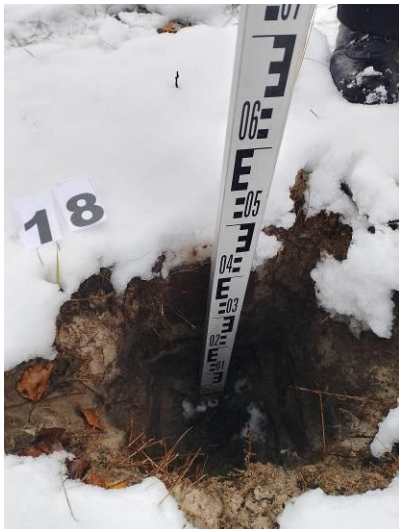
Шурф №18.  
Путь №101. Предельный столбик стрелочного перевода №102 +120 м (угол здания).  
Глубина шурфа – 40 см.  
Верхний слой балластной призмы представлен в виде песка с примесями дёрна.  
Общая загрязненность верхнего слоя балластной призмы -50%.  
При замене шпал (ремонте) железнодорожного пути требуется замена верхнего слоя балластной призмы на песчано-гравийную или щебеночную отсыпку согласно нормативным значениям Инструкции по текущему содержанию железнодорожного пути (п.3.3.3, п.3.3.4 [Y]).  
Нижний слой балластной призмы – песок.

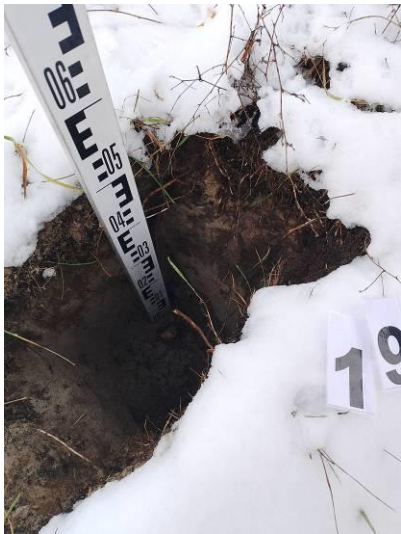
Шурф №19.  
Путь №78. Напротив предельного столбика стрелочного перевода №79.  
Глубина шурфа – 45 см.  
Верхний слой балластной призмы представлен в виде песка с примесями грунта и дёрна.  
Общая загрязненность верхнего слоя балластной призмы -100%.  
При замене шпал (ремонте) железнодорожного пути требуется замена верхнего слоя балластной призмы на песчано-гравийную или щебеночную отсыпку согласно нормативным значениям Инструкции по текущему содержанию железнодорожного пути (п.3.3.3, п.3.3.4 [Y]).  
Нижний слой балластной призмы – песок.

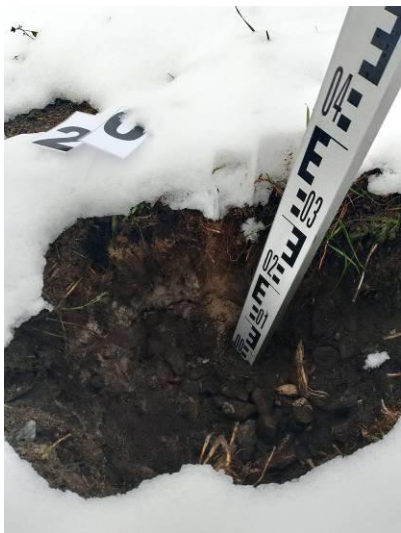
Шурф №20.  
Путь №79. Напротив предельного столбика стрелочного перевода №79.  
Глубина шурфа – 30 см.  
Верхний слой балластной призмы представлен в виде щебня с примесями грунта и дёрна.  
Общая загрязненность верхнего слоя балластной призмы -100%.  
При замене шпал (ремонте) железнодорожного пути требуется замена верхнего слоя балластной призмы на песчано-гравийную или щебеночную отсыпку согласно нормативным значениям Инструкции по текущему содержанию железнодорожного пути (п.3.3.3, п.3.3.4 [Y]).  
Нижний слой балластной призмы – песок.

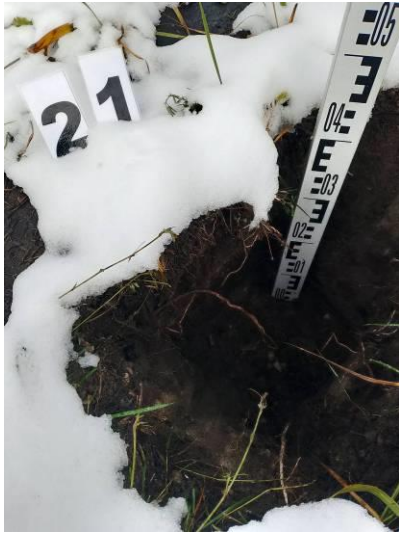
Шурф №21.  
Путь №77. Железнодорожный переезд +25 м.  
Глубина шурфа – 30 см.  
Верхний слой балластной призмы представлен в виде щебня с примесями грунта и дёрна.  
Общая загрязненность верхнего слоя балластной призмы -100%.  
При замене шпал (ремонте) железнодорожного пути требуется замена верхнего слоя балластной призмы на песчано-гравийную или щебеночную отсыпку согласно нормативным значениям Инструкции по текущему содержанию железнодорожного пути (п.3.3.3, п.3.3.4 [Y]).  
Нижний слой балластной призмы – песок.

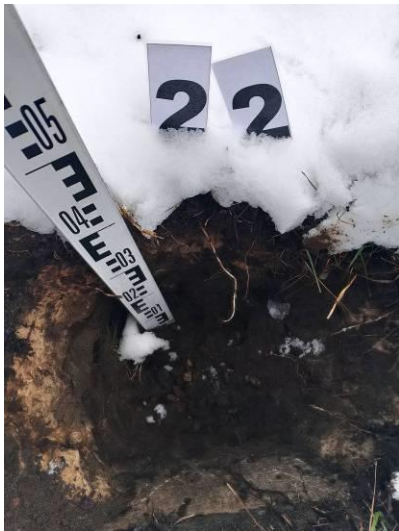
Шурф №22.  
Путь №79. Предельный столбик стрелочного перевода №79+14 м.  
Глубина шурфа – 35 см.  
Верхний слой балластной призмы представлен в виде песчано-гравийной смеси с примесями грунта и дёрна.  
Общая загрязненность верхнего слоя балластной призмы -100%.  
При замене шпал (ремонте) железнодорожного пути требуется замена верхнего слоя балластной призмы на песчано-гравийную или щебеночную отсыпку согласно нормативным значениям Инструкции по текущему содержанию железнодорожного пути (п.3.3.3, п.3.3.4 [Y]).  
Нижний слой балластной призмы – песок.

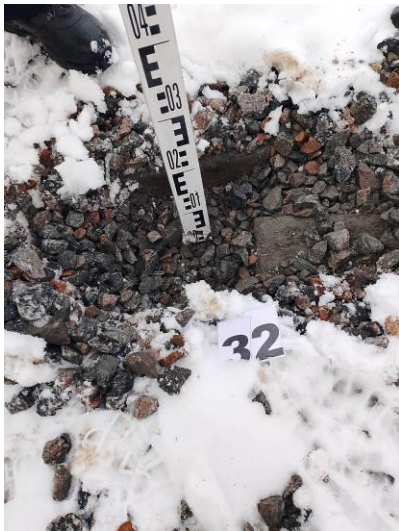
Шурф №31.  
Путь №91. Ворота депо + 40 м.  
Глубина шурфа – 25 см.  
Верхний слой балластной призмы представлен в виде щебня (локальные участки с заменой балластного слоя).  
Общая загрязненность верхнего слоя балластной призмы менее 50%.  
При замене шпал (ремонте) железнодорожного пути требуется замена верхнего слоя балластной призмы на песчано-гравийную или щебеночную отсыпку согласно нормативным значениям Инструкции по текущему содержанию железнодорожного пути (п.3.3.3, п.3.3.4 [Y]).  
Нижний слой балластной призмы – песок.

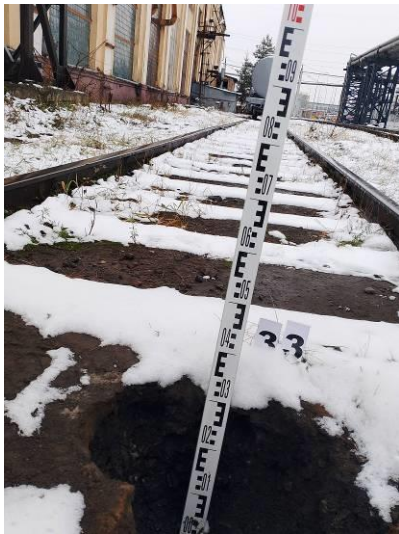
Шурф №32.  
Путь №96. Ворота депо + 50 м.  
Глубина шурфа – 20 см.  
Верхний слой балластной призмы представлен в виде щебня (локальные участки с заменой балластного слоя).  
Общая загрязненность верхнего слоя балластной призмы менее 50%.  
При замене шпал (ремонте) железнодорожного пути требуется замена верхнего слоя балластной призмы на песчано-гравийную или щебеночную отсыпку согласно нормативным значениям Инструкции по текущему содержанию железнодорожного пути (п.3.3.3, п.3.3.4 [Y]).  
Нижний слой балластной призмы – песок.

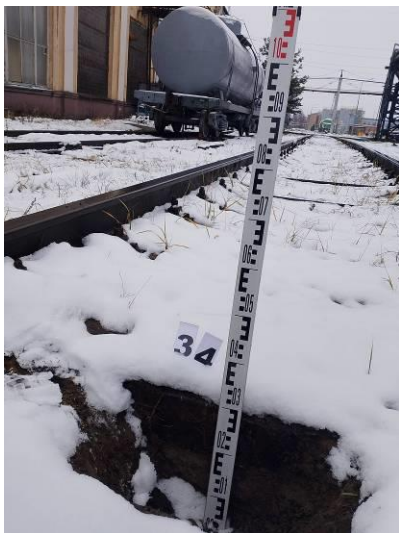
Шурф №33.  
Путь №92. Напротив предельного столбика стрелочного перевода №99.  
Глубина шурфа – 42 см.  
Верхний слой балластной призмы представлен в виде щебня с примесями грунта и дёрна.  
Общая загрязненность верхнего слоя балластной призмы -100%.  
При замене шпал (ремонте) железнодорожного пути требуется замена верхнего слоя балластной призмы на песчано-гравийную или щебеночную отсыпку согласно нормативным значениям Инструкции по текущему содержанию железнодорожного пути (п.3.3.3, п.3.3.4 [Y]).  
Нижний слой балластной призмы – песок.

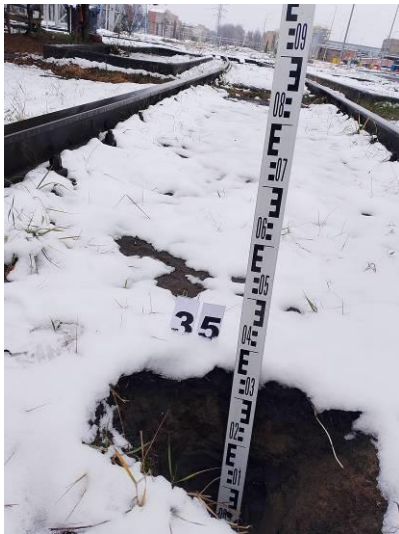
Шурф №34.  
Путь №7А. Предельный столбик стрелочного перевода №99+20 м.  
Глубина шурфа – 30 см.  
Верхний слой балластной призмы представлен в виде песчано-гравийной смеси с примесями грунта и дёрна.  
Общая загрязненность верхнего слоя балластной призмы -100%.  
При замене шпал (ремонте) железнодорожного пути требуется замена верхнего слоя балластной призмы на песчано-гравийную или щебеночную отсыпку согласно нормативным значениям Инструкции по текущему содержанию железнодорожного пути (п.3.3.3, п.3.3.4 [Y]).  
Нижний слой балластной призмы – песок.

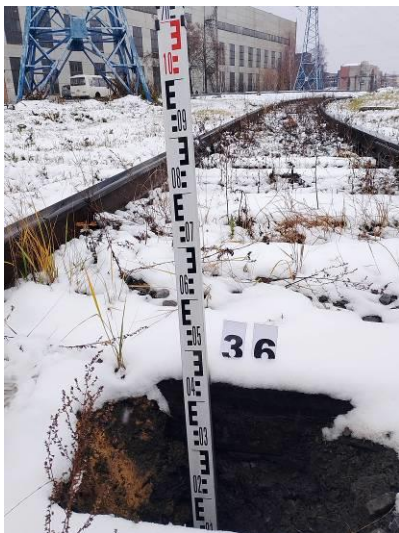
Шурф №35.  
Путь №7А. Предельный столбик стрелочного перевода №99+60 м.  
Глубина шурфа – 30 см.  
Верхний слой балластной призмы представлен в виде песчано-гравийной смеси с примесями грунта и дёрна.  
Общая загрязненность верхнего слоя балластной призмы -100%.  
При замене шпал (ремонте) железнодорожного пути требуется замена верхнего слоя балластной призмы на песчано-гравийную или щебеночную отсыпку согласно нормативным значениям Инструкции по текущему содержанию железнодорожного пути (п.3.3.3, п.3.3.4 [Y]).  
Нижний слой балластной призмы – песок.

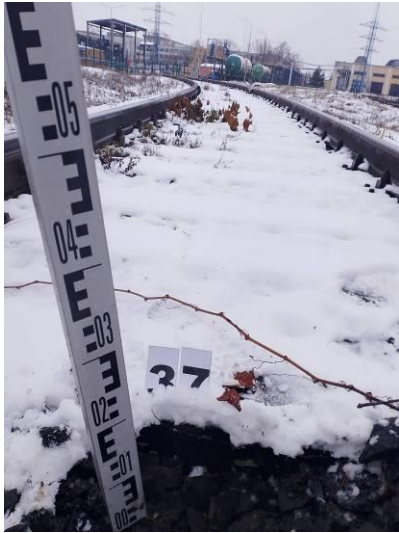
Шурф №36.  
Путь №7А. Предельный столбик стрелочного перевода №99+111 м.  
Глубина шурфа – 42 см.  
Верхний слой балластной призмы представлен в виде щебня с примесями грунта и дёрна.  
Общая загрязненность верхнего слоя балластной призмы -100%.  
При замене шпал (ремонте) железнодорожного пути требуется замена верхнего слоя балластной призмы на песчано-гравийную или щебеночную отсыпку согласно нормативным значениям Инструкции по текущему содержанию железнодорожного пути (п.3.3.3, п.3.3.4 [Y]).  
Нижний слой балластной призмы – песок.

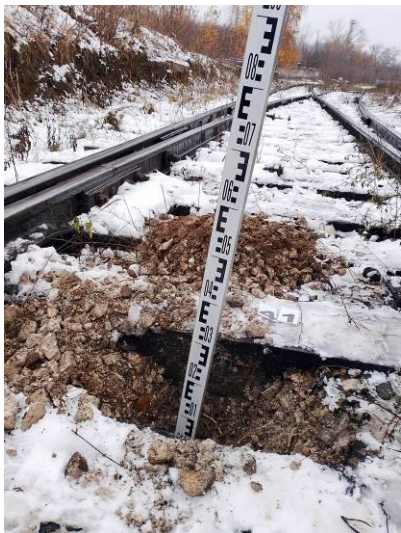
Шурф №40.

Путь №1. Напротив стрелочного перевода №79.

Общая загрязненность верхнего слоя балластной призмы менее 50%.

При замене шпал (ремонте) железнодорожного пути требуется замена верхнего слоя балластной призмы на песчано-гравийную или щебеночную отсыпку согласно нормативным значениям Инструкции по текущему содержанию железнодорожного пути (п.3.3.3, п.3.3.4 [Y]).

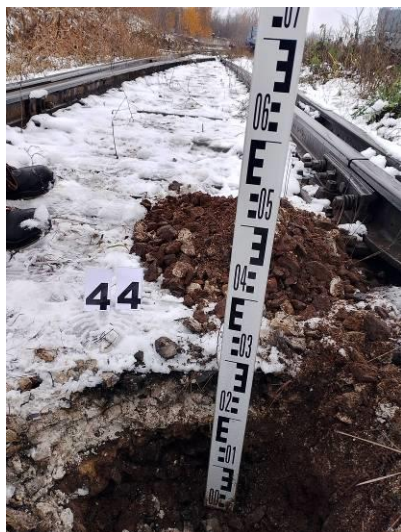
Шурф №43.  
Путь №77. Напротив стрелочного перевода №79.  
Глубина шурфа – 40 см.  
Верхний слой балластной призмы представлен в виде песка с примесями грунта и дёрна.  
Общая загрязненность верхнего слоя балластной призмы -100%.  
При замене шпал (ремонте) железнодорожного пути требуется замена верхнего слоя балластной призмы на песчано-гравийную или щебеночную отсыпку согласно нормативным значениям Инструкции по текущему содержанию железнодорожного пути (п.3.3.3, п.3.3.4 [Y]).  
Нижний слой балластной призмы – песок.

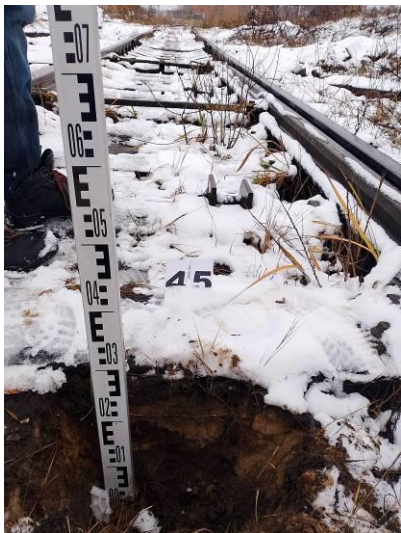
Шурф №44.  
Стрелочный перевод №75.  
Глубина шурфа – 25 см.  
Верхний слой балластной призмы представлен в виде щебня с примесями грунта и дёрна.  
Общая загрязненность верхнего слоя балластной призмы - 50%.  
При замене шпал (ремонте) железнодорожного пути требуется замена верхнего слоя балластной призмы на песчано-гравийную или щебеночную отсыпку согласно нормативным значениям Инструкции по текущему содержанию железнодорожного пути (п.3.3.3, п.3.3.4 [Y]).  
Нижний слой балластной призмы – песок.

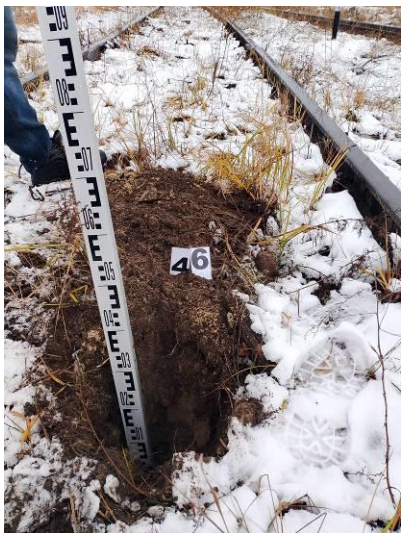
Шурф №45.  
Стрелочный перевод №73.  
Глубина шурфа – 30 см.  
Верхний слой балластной призмы представлен в виде песчано-гравийной смеси с примесями грунта и дёрна.  
Общая загрязненность верхнего слоя балластной призмы – 100%.  
При замене шпал (ремонте) железнодорожного пути требуется замена верхнего слоя балластной призмы на песчано-гравийную или щебеночную отсыпку согласно нормативным значениям Инструкции по текущему содержанию железнодорожного пути (п.3.3.3, п.3.3.4 [Y]).  
Нижний слой балластной призмы – песок.

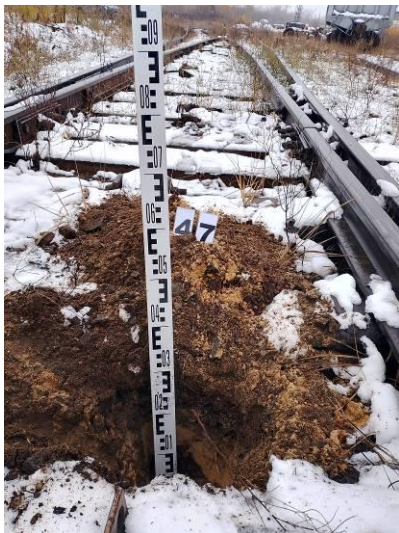
Шурф №46.  
Путь №72. Напротив предельного столбика стрелочного перевода №72.  
Глубина шурфа – 35 см.  
Верхний слой балластной призмы представлен в виде песчано-гравийной смеси с примесями грунта и дёрна.  
Общая загрязненность верхнего слоя балластной призмы – 100%.  
При замене шпал (ремонте) железнодорожного пути требуется замена верхнего слоя балластной призмы на песчано-гравийную или щебеночную отсыпку согласно нормативным значениям Инструкции по текущему содержанию железнодорожного пути (п.3.3.3, п.3.3.4 [Y]).  
Нижний слой балластной призмы – песок.

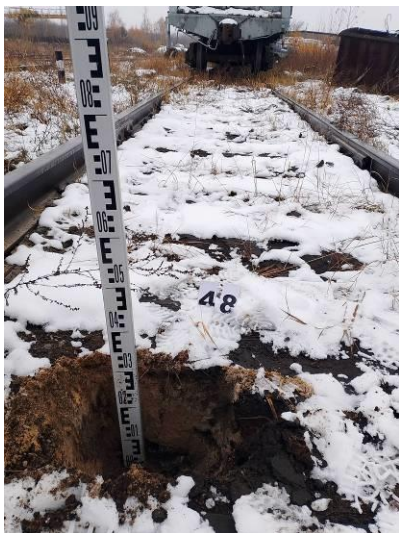
Шурф №47.  
Стрелочный перевод №72.  
Глубина шурфа – 25 см.  
Верхний слой балластной призмы представлен в виде песчано-гравийной смеси с примесями грунта и дёрна.  
Общая загрязненность верхнего слоя балластной призмы – 100%.  
При замене шпал (ремонте) железнодорожного пути требуется замена верхнего слоя балластной призмы на песчано-гравийную или щебеночную отсыпку согласно нормативным значениям Инструкции по текущему содержанию железнодорожного пути (п.3.3.3, п.3.3.4 [Y]).  
Нижний слой балластной призмы – песок.

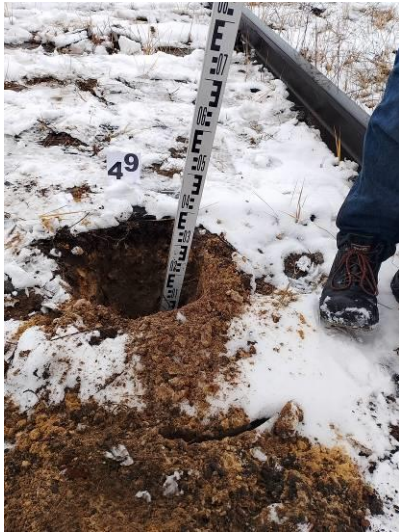
Шурф №48.  
Путь №71. Напротив предельного столбика стрелочного перевода №72.  
Глубина шурфа – 30 см.  
Верхний слой балластной призмы представлен в виде песка с примесями грунта и дёрна.  
Общая загрязненность верхнего слоя балластной призмы – 100%.  
При замене шпал (ремонте) железнодорожного пути требуется замена верхнего слоя балластной призмы на песчано-гравийную или щебеночную отсыпку согласно нормативным значениям Инструкции по текущему содержанию железнодорожного пути (п.3.3.3, п.3.3.4 [Y]).  
Нижний слой балластной призмы – песок.

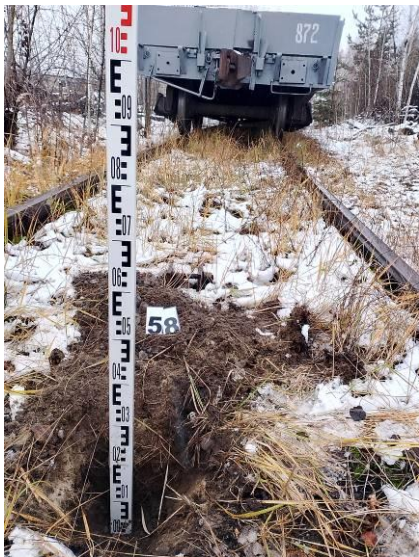
Нижний слой балластной призмы – песок.

При замене шпал (ремонте) железнодорожного пути требуется замена верхнего слоя балластной призмы на песчано-гравийную или щебеночную отсыпку согласно нормативным значениям Инструкции по текущему содержанию железнодорожного пути (п.3.3.3, п.3.3.4 [Y]).

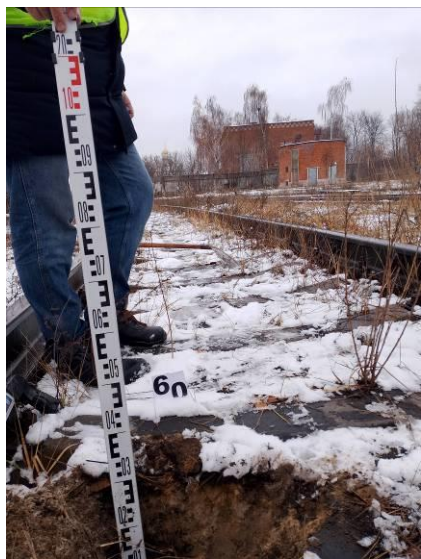
Шурф №60.

Нижний слой балластной призмы – песок.

Путь №3. Предельный столбик стрелочного перевода №61+47 м.

При замене шпал (ремонте) железнодорожного пути требуется замена верхнего слоя балластной призмы на песчано-гравийную или щебеночную отсыпку согласно нормативным значениям Инструкции по текущему содержанию железнодорожного пути (п.3.3.3, п.3.3.4 [Y]).

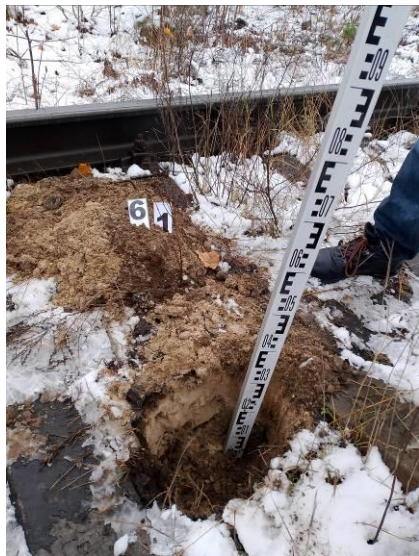
Шурф №61.

Нижний слой балластной призмы – песок.

Путь №3. Предельный столбик стрелочного перевода №61+146 м.

При замене шпал (ремонте) железнодорожного пути требуется замена верхнего слоя балластной призмы на песчано-гравийную или щебеночную отсыпку согласно нормативным значениям Инструкции по текущему содержанию железнодорожного пути (п.3.3.3, п.3.3.4 [Y]).

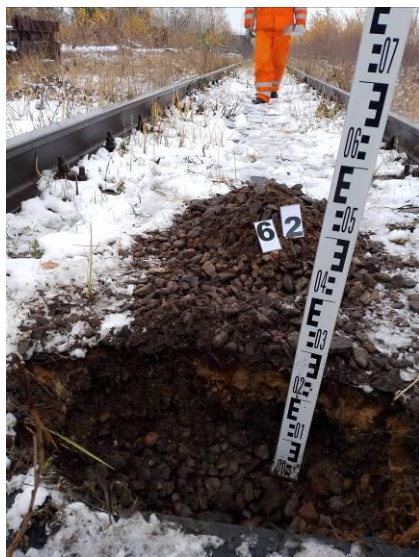
Шурф №62.

Нижний слой балластной призмы – песок.

Путь №3. Предельный столбик стрелочного перевода №61+229 м.

При замене шпал (ремонте) железнодорожного пути требуется замена верхнего слоя балластной призмы на песчано-гравийную или щебеночную отсыпку согласно нормативным значениям Инструкции по текущему содержанию железнодорожного пути (п.3.3.3, п.3.3.4 [Y]).

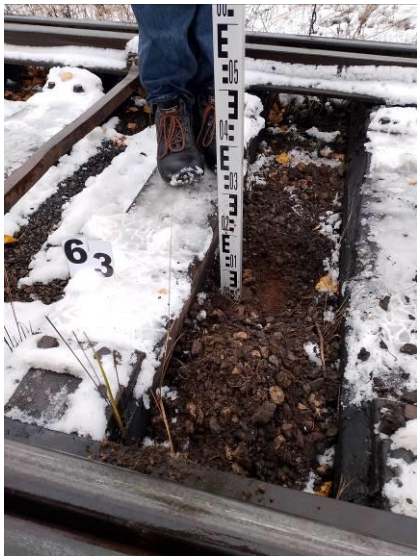
Шурф №63.  
Стрелочный перевод №59.  
Глубина шурфа – 15 см.  
Верхний слой балластной призмы представлен в виде гравия с примесями грунта.  
Общая загрязненность верхнего слоя балластной призмы – 50%.  
При замене шпал (ремонте) железнодорожного пути требуется замена верхнего слоя балластной призмы на песчано-гравийную или щебеночную отсыпку согласно нормативным значениям Инструкции по текущему содержанию железнодорожного пути (п.3.3.3, п.3.3.4 [Y]).

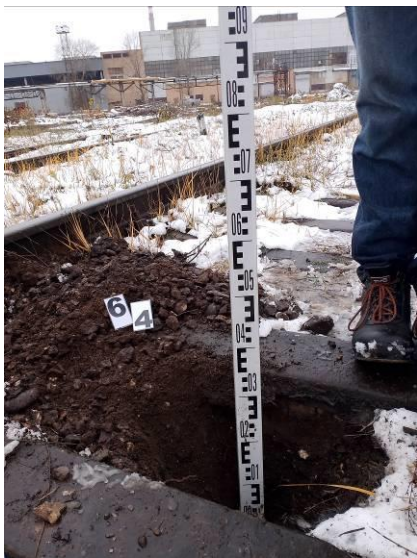
Шурф №64.  
Путь №57. Участок между стрелочным переводом №59 и стрелочным переводом №56.  
Глубина шурфа – 25 см.  
Верхний слой балластной призмы представлен в виде гравия с примесями грунта.  
Общая загрязненность верхнего слоя балластной призмы – 50%.  
При замене шпал (ремонте) железнодорожного пути требуется замена верхнего слоя балластной призмы на песчано-гравийную или щебеночную отсыпку согласно нормативным значениям Инструкции по текущему содержанию железнодорожного пути (п.3.3.3, п.3.3.4 [Y]).  
Нижний слой балластной призмы – песок.

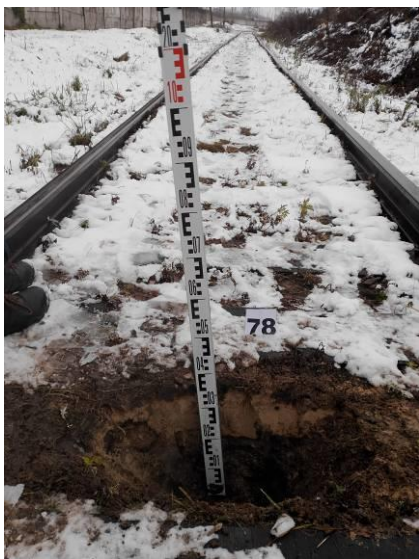
Шурф №78.

Нижний слой балластной призмы – песок.

Путь №1. Предельный столбик стрелочного перевода №111 + 218 м.

При замене шпал (ремонте) железнодорожного пути требуется замена верхнего слоя балластной призмы на песчано-гравийную или щебеночную отсыпку согласно нормативным значениям Инструкции по текущему содержанию железнодорожного пути (п.3.3.3, п.3.3.4 [Y]).

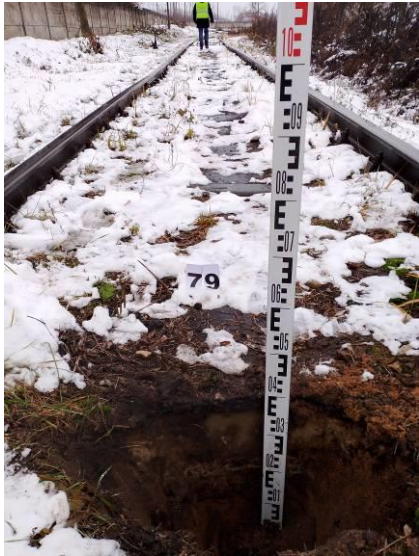
Шурф №79.

Нижний слой балластной призмы – песок.

Путь №1. Предельный столбик стрелочного перевода №111 + 260 м.

При замене шпал (ремонте) железнодорожного пути требуется замена верхнего слоя балластной призмы на песчано-гравийную или щебеночную отсыпку согласно нормативным значениям Инструкции по текущему содержанию железнодорожного пути (п.3.3.3, п.3.3.4 [Y]).

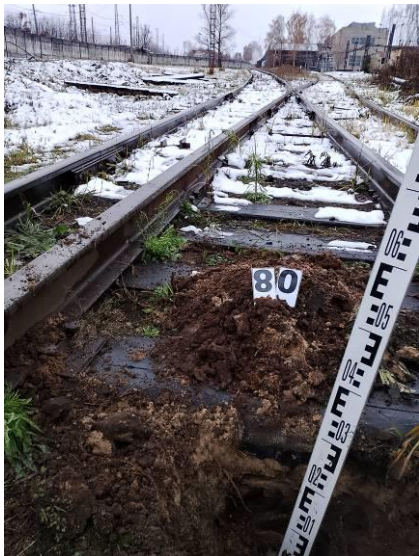
Шурф №80.

Нижний слой балластной призмы – песок.

Путь №1. Стрелочный перевод №120.

При замене шпал (ремонте) железнодорожного пути требуется замена верхнего слоя балластной призмы на песчано-гравийную или щебеночную отсыпку согласно нормативным значениям Инструкции по текущему содержанию железнодорожного пути (п.3.3.3, п.3.3.4 [Y]).

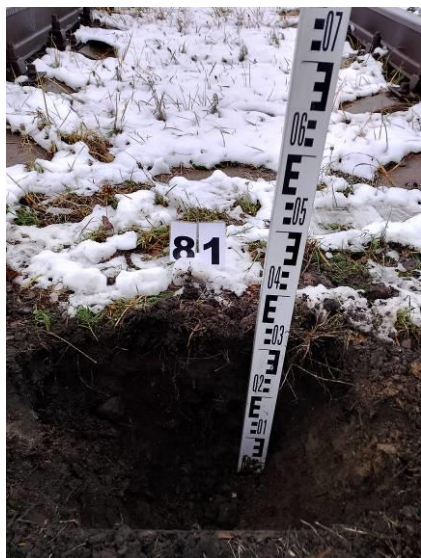
Шурф №81.

Нижний слой балластной призмы – песок.

Путь №1. Предельный столбик стрелочного перевода №120 + 34 м.

При замене шпал (ремонте) железнодорожного пути требуется замена верхнего слоя балластной призмы на песчано-гравийную или щебеночную отсыпку согласно нормативным значениям Инструкции по текущему содержанию железнодорожного пути (п.3.3.3, п.3.3.4 [Y]).

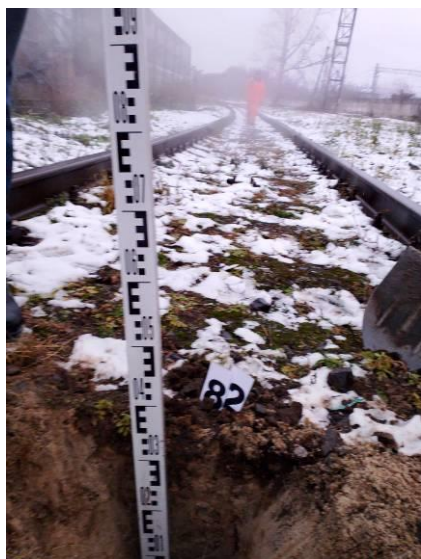
Шурф №82.

Нижний слой балластной призмы – песок.

Путь №1. Предельный столбик стрелочного перевода №120 + 167 м.

При замене шпал (ремонте) железнодорожного пути требуется замена верхнего слоя балластной призмы на песчано-гравийную или щебеночную отсыпку согласно нормативным значениям Инструкции по текущему содержанию железнодорожного пути (п.3.3.3, п.3.3.4 [Y]).

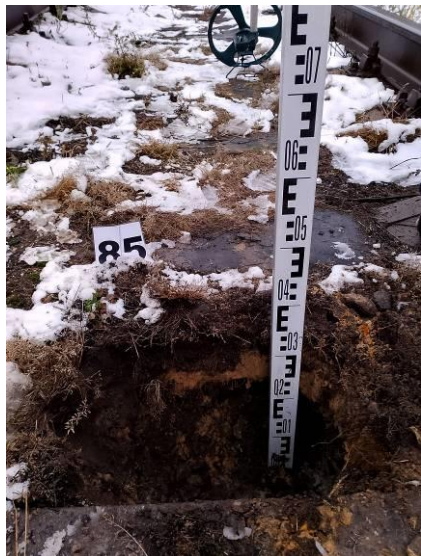
Шурф №85.

Путь №1. Предельный столбик стрелочного перевода №120 + 395 м.

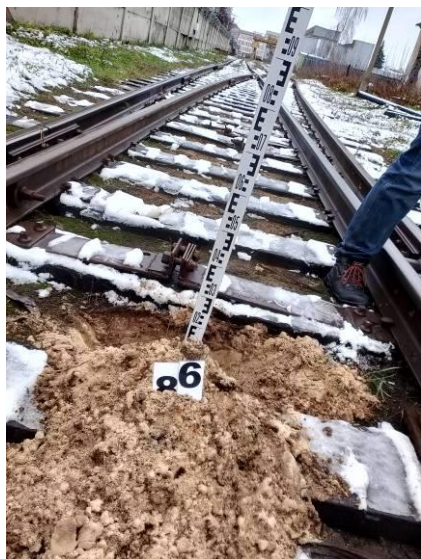
Шурф №86.

Нижний слой балластной призмы – песок.

Стрелочный перевод №1.

При замене шпал (ремонте) железнодорожного пути требуется замена верхнего слоя балластной призмы на песчано-гравийную или щебеночную отсыпку согласно нормативным значениям Инструкции по текущему содержанию железнодорожного пути (п.3.3.3, п.3.3.4 [Y]).

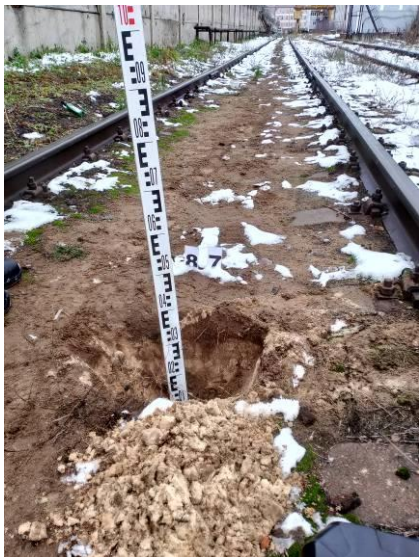
Шурф №87.

Работ по замене верхнего слоя балластной призмы не требуется.

Нижний слой балластной призмы – песок.

Путь №1. Хвост крестовины стрелочного перевода №1+ 17 м.

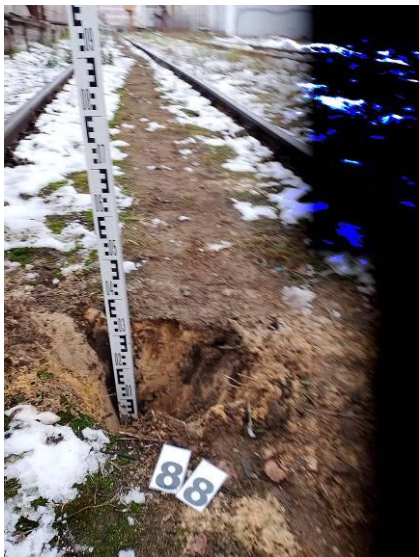
Шурф №88.

Нижний слой балластной призмы – песок.

Путь №1. Хвост крестовины стрелочного перевода №1+ 72 м.

При замене шпал (ремонте) железнодорожного пути требуется замена верхнего слоя балластной призмы на песчано-гравийную или щебеночную отсыпку согласно нормативным значениям Инструкции по текущему содержанию железнодорожного пути (п.3.3.3, п.3.3.4 [Y]).

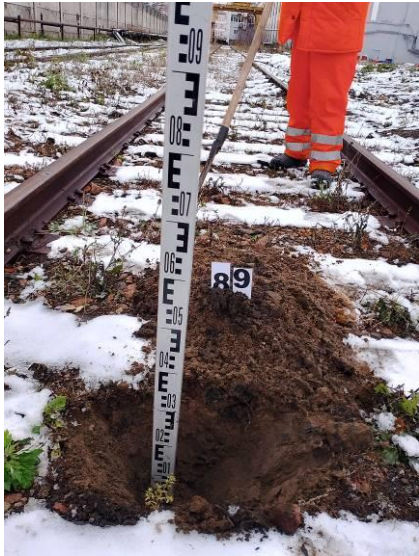
Шурф №89.

Нижний слой балластной призмы – песок.

Путь №1А. Хвост крестовины стрелочного перевода №1+ 72 м.

При замене шпал (ремонте) железнодорожного пути требуется замена верхнего слоя балластной призмы на песчано-гравийную или щебеночную отсыпку согласно нормативным значениям Инструкции по текущему содержанию железнодорожного пути (п.3.3.3, п.3.3.4 [Y]).

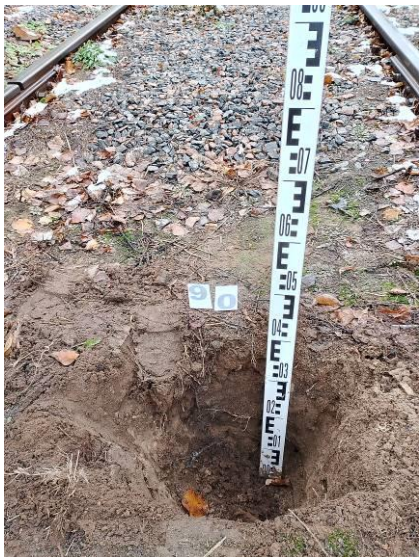
Шурф №90.

Нижний слой балластной призмы – песок.

Путь №1. Хвост крестовины стрелочного перевода №1+ 155 м.

При замене шпал (ремонте) железнодорожного пути требуется замена верхнего слоя балластной призмы на песчано-гравийную или щебеночную отсыпку согласно нормативным значениям Инструкции по текущему содержанию железнодорожного пути (п.3.3.3, п.3.3.4 [Y]).

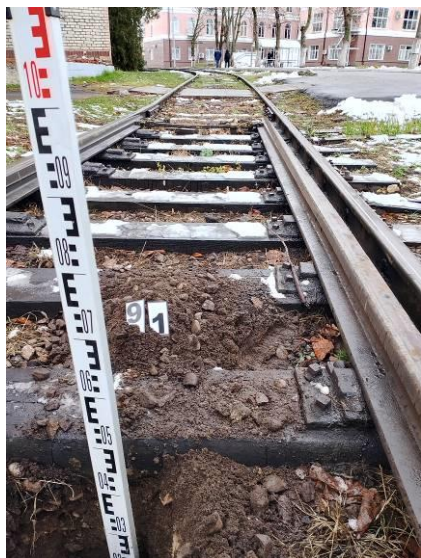
Шурф №91.  
Стрелочный перевод №2.  
Глубина шурфа – 30 см.  
Верхний слой балластной призмы представлен в виде щебня с примесями грунта и дёрна.  
Общая загрязненность верхнего слоя балластной призмы - 50%.  
При замене шпал (ремонте) железнодорожного пути требуется замена верхнего слоя балластной призмы на песчано-гравийную или щебеночную отсыпку согласно нормативным значениям Инструкции по текущему содержанию железнодорожного пути (п.3.3.3, п.3.3.4 [Y]).  
Нижний слой балластной призмы – песок.

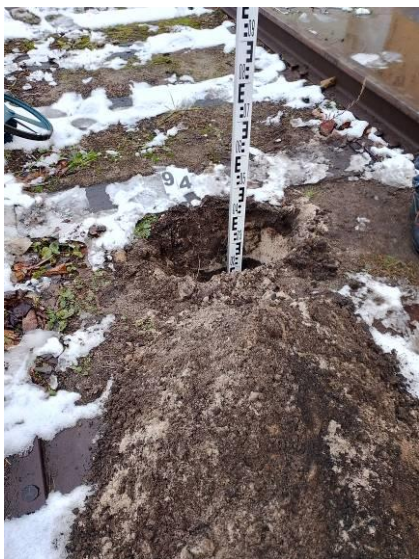
Шурф №94.

Нижний слой балластной призмы – песок.

Путь №2. Хвост крестовины стрелочного перевода №2+ 190 м.

При замене шпал (ремонте) железнодорожного пути требуется замена верхнего слоя балластной призмы на песчано-гравийную или щебеночную отсыпку согласно нормативным значениям Инструкции по текущему содержанию железнодорожного пути (п.3.3.3, п.3.3.4 [Y]).

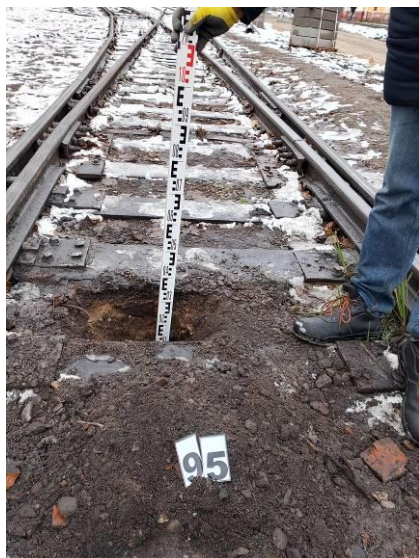
Шурф №95.  
Стрелочный перевод №6.  
Глубина шурфа – 30 см.  
Верхний слой балластной призмы представлен в виде песчано-гравийной смеси с примесями грунта.  
Общая загрязненность верхнего слоя балластной призмы - 100%.  
При замене шпал (ремонте) железнодорожного пути требуется замена верхнего слоя балластной призмы на песчано-гравийную или щебеночную отсыпку согласно нормативным значениям Инструкции по текущему содержанию железнодорожного пути (п.3.3.3, п.3.3.4 [Y]).  
Нижний слой балластной призмы – песок.

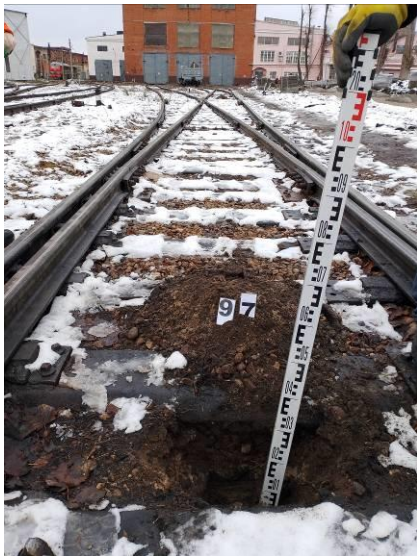
Шурф №97.  
Стрелочный перевод №7.  
Глубина шурфа – 30 см.  
Верхний слой балластной призмы представлен в виде щебня с примесями грунта и дёрна.  
Общая загрязненность верхнего слоя балластной призмы - 50%.  
При замене шпал (ремонте) железнодорожного пути требуется замена верхнего слоя балластной призмы на песчано-гравийную или щебеночную отсыпку согласно нормативным значениям Инструкции по текущему содержанию железнодорожного пути (п.3.3.3, п.3.3.4 [Y]).  
Нижний слой балластной призмы – песок.

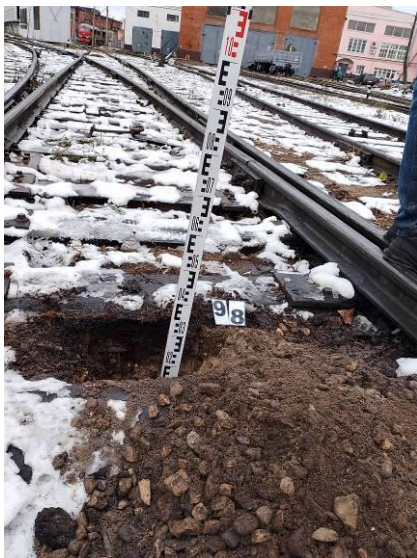
Шурф №98.  
Стрелочный перевод №11.  
Глубина шурфа – 30 см.  
Верхний слой балластной призмы представлен в виде щебня с примесями грунта.  
Общая загрязненность верхнего слоя балластной призмы - 50%.  
При замене шпал (ремонте) железнодорожного пути требуется замена верхнего слоя балластной призмы на песчано-гравийную или щебеночную отсыпку согласно нормативным значениям Инструкции по текущему содержанию железнодорожного пути (п.3.3.3, п.3.3.4 [Y]).  
Нижний слой балластной призмы – песок.

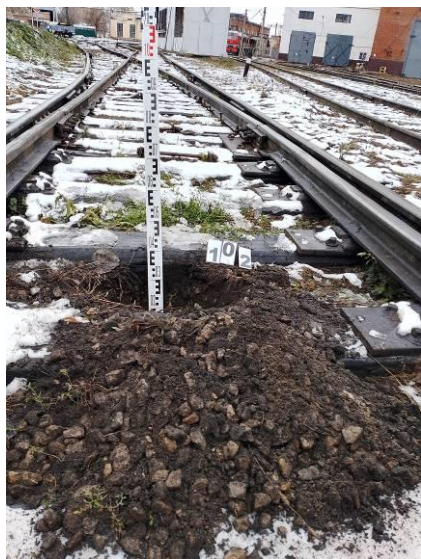
Шурф №102.

Нижний слой балластной призмы – песок.

Стрелочный перевод №13.

При замене шпал (ремонте) железнодорожного пути требуется замена верхнего слоя балластной призмы на песчано-гравийную или щебеночную отсыпку согласно нормативным значениям Инструкции по текущему содержанию железнодорожного пути (п.3.3.3, п.3.3.4 [Y]).

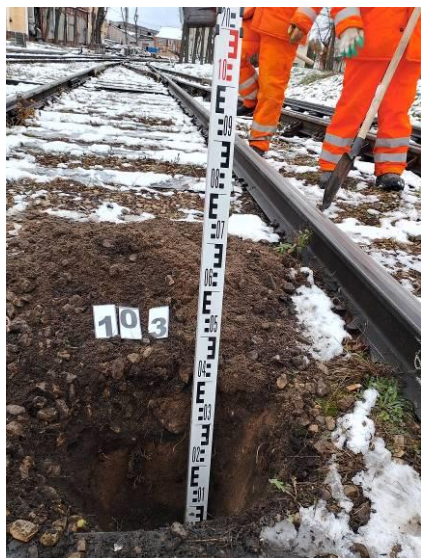
Шурф №103.  
Путь №11. Хвост крестовины стрелочного перевода №13+ 10 м.  
Глубина шурфа – 30 см.  
Верхний слой балластной призмы представлен в виде щебня с примесями грунта.  
Общая загрязненность верхнего слоя балластной призмы - 50%.  
При замене шпал (ремонте) железнодорожного пути требуется замена верхнего слоя балластной призмы на песчано-гравийную или щебеночную отсыпку согласно нормативным значениям Инструкции по текущему содержанию железнодорожного пути (п.3.3.3, п.3.3.4 [Y]).  
Нижний слой балластной призмы – песок.

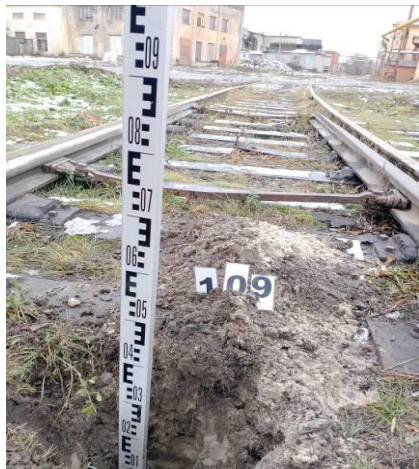
Шурф №109.  
Стрелочный перевод №36.  
Глубина шурфа – 40 см.  
Верхний слой балластной призмы представлен в виде песка с примесями грунта и дёрна.  
Общая загрязненность верхнего слоя балластной призмы - 100%.  
При замене шпал (ремонте) железнодорожного пути требуется замена верхнего слоя балластной призмы на песчано-гравийную или щебеночную отсыпку согласно нормативным значениям Инструкции по текущему содержанию железнодорожного пути (п.3.3.3, п.3.3.4 [Y]) .  
Нижний слой балластной призмы – песок.

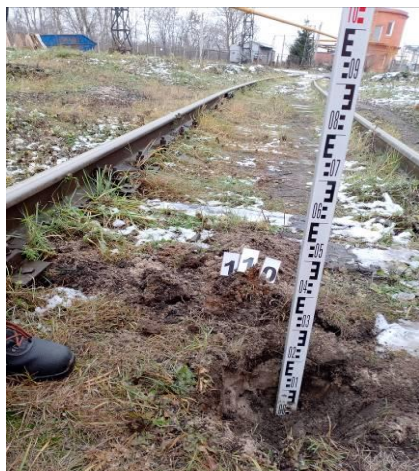
Шурф №110.  
Путь №107. Напротив стрелочного перевода №106.  
Глубина шурфа – 15 см.  
Верхний слой балластной призмы представлен в виде песка с примесями грунта и дёрна.  
Общая загрязненность верхнего слоя балластной призмы - 100%.  
При замене шпал (ремонте) железнодорожного пути требуется замена верхнего слоя балластной призмы на песчано-гравийную или щебеночную отсыпку согласно нормативным значениям Инструкции по текущему содержанию железнодорожного пути (п.3.3.3, п.3.3.4 [Y]) .  
Нижний слой балластной призмы – песок.

В соответствии с требованиями пункта 3.3.4. «Инструкция по текущему содержанию железнодорожного пути», загрязненный щебеночный балластный слой необходимо своевременно (не допуская образования выплесков) очищать от загрязнителей, а загрязненный асбестовый и песчаный балласт - заменять. Поверхностный слой балластной призмы периодически очищается от засорителей и растительности механизированным и другими способами.
